# Tilstandsrapport

Enebolig

Sørgrensen 5, 2816 GJØVIK

Befaringsdato: 02.05.2025

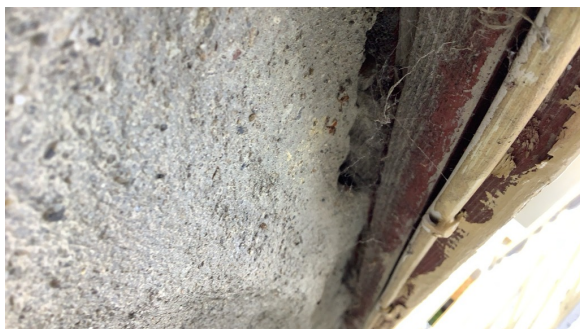
- Det er avvik:
- Deler av veggkonstruksjonen er skjult og har en alder som øker sannsynligheten for skjulte feil. Bygningsdelene har oppnådd mye av sin forventede funksjonstid.
- Lufting av kledningen er ikke iht. dagens anbefalte løsning.

Det er manglende lufting bak kledning.

- Tiltak:
- Deler av veggkonstruksjon er kledd inn og der kan være risiko for skjulte skader i veggen som ikke er mulig å avdekke uten fysiske inngrep. • Vedlikeholdsarbeider må påregnes.
- Lite lufting bak kledning. Utbedring av lufting vil ikke være lønnsomt som enkeltstående tiltak, men ved skifte av utvendig kledning bør det lages tilstrekkelig lufting. Manglende lufting gir økt risiko for fuktskader i konstruksjonen.

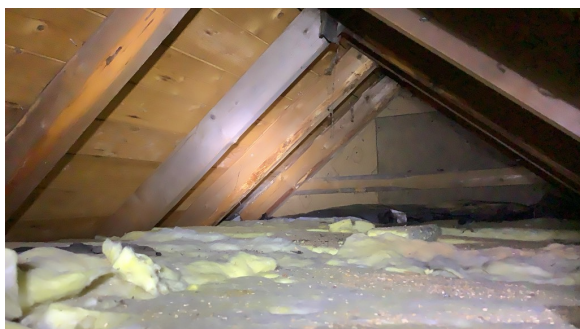
- Det er avvik:
- Isolasjon dekker delvis lufting mot raft. Det er ikke lufteventil i gavler.
- Skråhimling har begrenset/ikke lufting, noe som kan gi kondens og fuktskader. Skade som følge av manglende lufting er ikke registrert, men kan være skjult.
- Skrå, isolerte takflater defineres som risikokonstruksjon på grunn av høy skadefrekvens. Grunnen til at dette vurderes som risikokonstruksjoner er faren for fukt i konstruksjonene samt ising over tak. Problemene kan forårsakes av for eksempel feil oppbygning av konstruksjoner, manglende lufting m.m.

Møneloft.

- Tiltak:
- Dårlig lufting og luftlekkasjer kan erfaringsmessig gi kondensskader og isdannelser på den kalde årstida. Gjentatte påkjenninger av is og kondens vil med årene skape behov for vedlikehold og utskifting av bygningsdeler. Det må forventes påkostninger i form av vedlikehold.

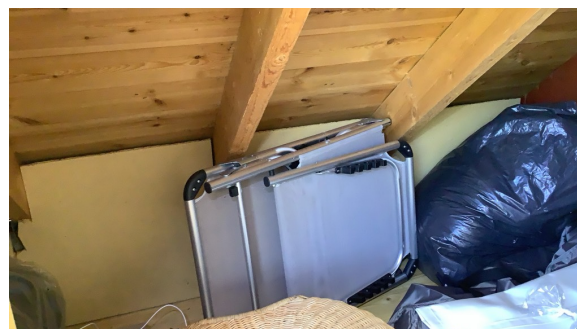
Kneloft på en side.

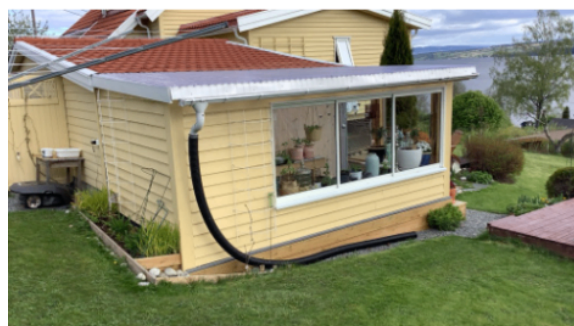
Hagestue mot sør ved garasje. takplater er ikke godkjent lagt med så lite fall på tak. Vedlikehold må påregnes.

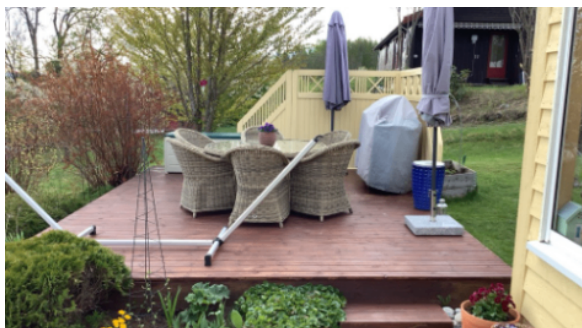
Frittliggende platting. Platting har løftet seg noe av telehiv.

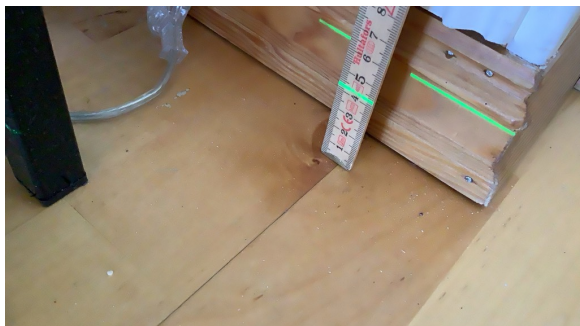
- Det er målt høydeforskjell på mellom 15-30 mm gjennom hele rommet. Tilstandsgrad 2 gis med bakgrunn i standardens krav til godkjente måleavvik.
- Deler av bygningsdelene er skjult og har en alder som øker sannsynligheten for skjulte feil. Bygningsdelene har oppnådd mye av sin forventede funksjonstid. Tilstandsgrad gitt pga. nevnte forhold.
- Det er registrert manglende stivhet i etasjeskille i stue 1. etasje.

Stue 1. etasje har 5 mm høydeforskjell.

- Det er ikke registrert synlige avvik som tilsier at man må påregne umiddelbare tiltak, men da deler av konstruksjon er kledd inn anbefaler jeg ytterligere undersøkelser.
- For å få tilstandsgrad 0 eller 1 må høydeforskjeller rettes opp. Det vil imidlertid sjelden være økonomisk rasjonelt som et enkeltstående tiltak i en bolig som dette. Dersom boligen en gang skal renoveres, kan man vurdere slike tiltak.

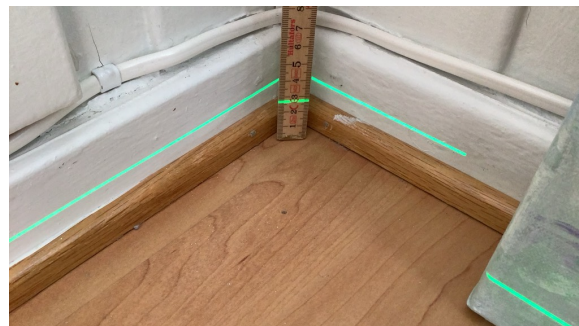
Soverom 2. etasje har 15 mm høydeforskjell.

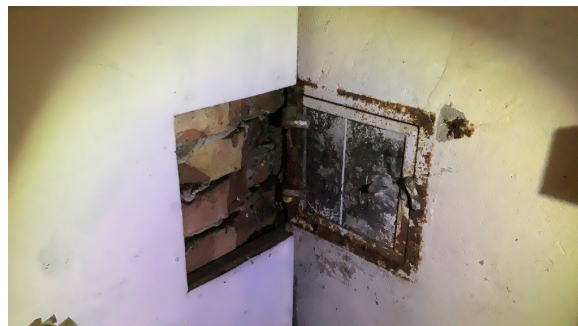
Det er påvist brennbart materiale nærmere enn 300 mm fra sotluke. Rennemerker/rust på sotluke.

Det er brennbar materiale nærmere enn 30 cm fra sotluke, dette må fjernes.

Det bør gjøres kompensierende tiltak for å redusere fare for varmeutvikling mot brennbare materialer. Det må gjennomføres ytterligere undersøkelser. Innhent dokumentasjon.

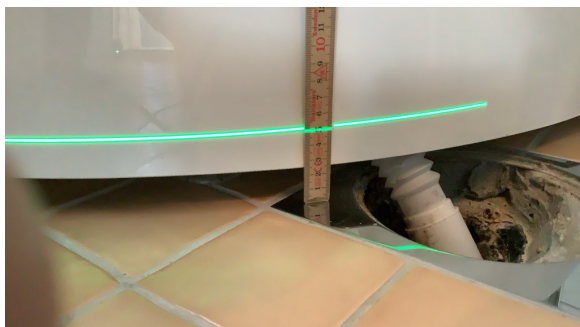
10 mm fall til sluk.

- Vær oppmerksom ved bruk. Det vil sjelden være økonomisk rasjonelt å utbedre fall til sluk som et enkeltstående tiltak. Det kan forekomme vannansamlinger på gulv. Om kjøper har andre brukskrav, kreves det utbedring eller utskifting. Ved en eventuell renovering, påse at våtrommet bygges med riktig fall til sluk. Bruker av våtrommet oppfordres til å vurdere konsekvens av sin bruk.
- Ved eventuell lekkasje er det fare for at vann ikke føres til sluk. Fuktskader på konstruksjon kan oppstå. Gulvet skal avgrenses av en oppkant med vanntett sjikt på minst 25 mm på alle sider, unntatt mot døråpning der oppkanten må være minst 15 mm over ferdig gulv. Oppkant ved døråpning er under 15mm over ferdig gulv.

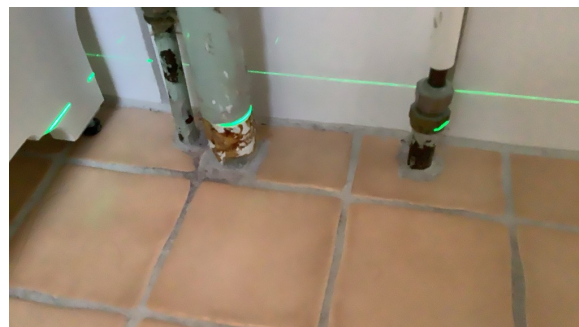
Eldre røroppstikk i gulv.

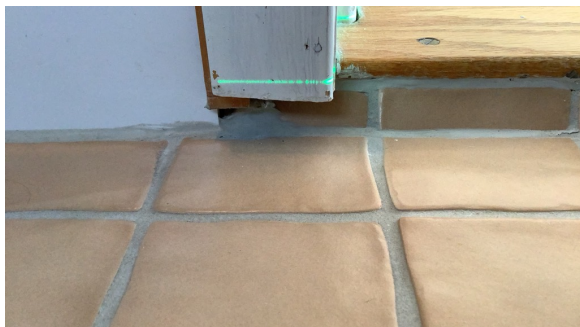
Usikkert om membran føres opp 15mm over flis ved terskel

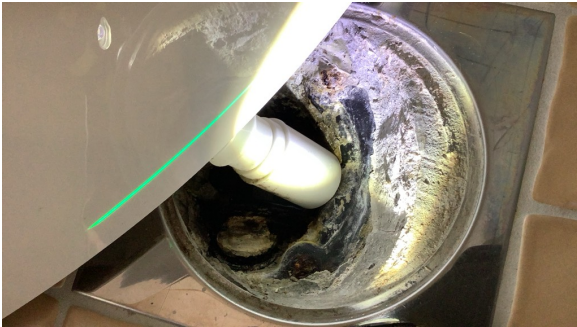
- Det er påvist mangelfull/feil utførelse rundt rørgjennomføringer e.l. som gir fare for fukt i konstruksjonen i våtsone.
- Det er ikke fremvist dokumentasjon på utførelse og materialer for våtrommets tettesjikt. Våtrommets tettesjikt er innebygd og er derfor ikke mulig å vurdere uten dokumentasjon.

Ukjent løsning med membran til sluk. Flislim/fug dekker utførelsesmetode som er brukt.

- Det kan ikke verifiseres om våtrommet har fungerende tettesjikt ved gjennomføringer. Ikke fungerende tettesjikt på våtrom kan føre til skjult skade på tilstøtende/ innebygde bygningsdeler som kan være vanskelig å avdekke. Dersom det skal kunne verifiseres utførelse av tettesjikt på våtrommet må dokumentasjon i form av bilder/sjekkliste/kontrollerklæring for utførelse og samsvar for benyttede materialer framlegges. Dersom dette ikke kan fremskaffes anbefales det å følge med på tilstand til våtrommet og tilstøtende bygningsdeler/rom.

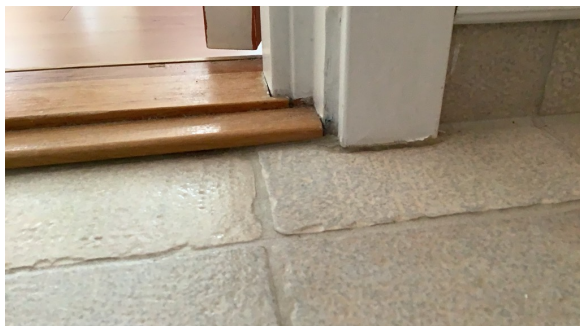
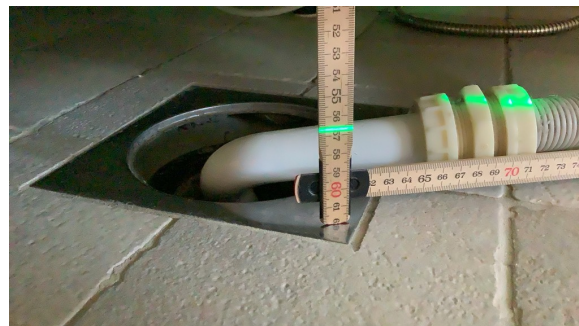
Det kan ikke kontrolleres at det er membran opp 15 mm over topp flis i dør. Det er totalt 12 mm fall til sluk

- Andre tiltak:
  - Vær oppmerksom ved bruk. Det vil sjelden være økonomisk rasjonelt å utbedre fall til sluk som et enkeltstående tiltak. Det kan forekomme vannansamlinger på gulv. Om kjøper har andre brukskrav, kreves det utbedring eller utskifting. Ved en eventuell renovering, påse at våtrommet bygges med riktig fall til sluk. Bruker av våtrommet oppfordres til å vurdere konsekvens av sin bruk.

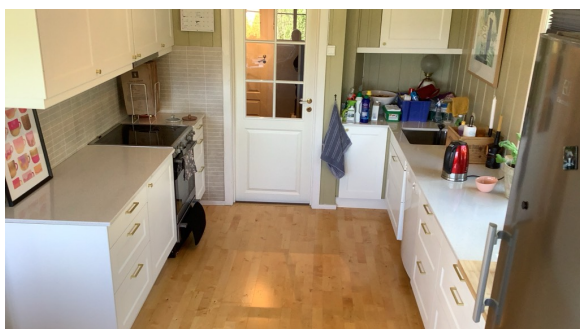
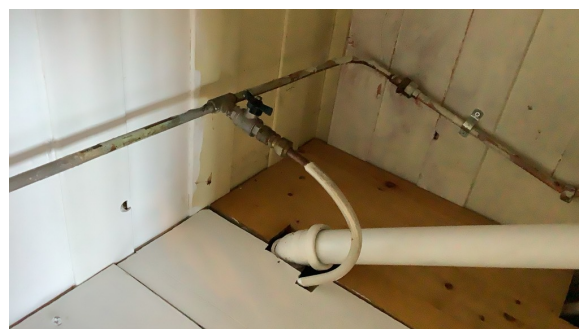
Kjøkkenfornyng er foretatt. Dvs nye dører og skuffefronter samt benkeplater. Det er eldre vannrør i kjøkkenbenk.

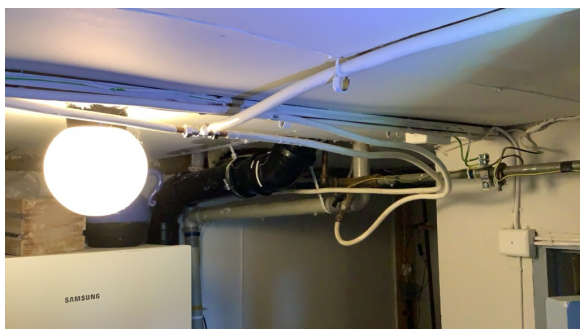
- Det er avvik:
- Tilstandsgrad 2 gis med bakgrunn i at mer enn halvparten av forventet funksjonstid for røranlegg er oppnådd.
- Utilstrekkelig klamring av vannrør registrert.

Det er registrert manglende klamring av vannrør.

- Tiltak:
- Når vannrør har oppnådd mer enn halvparten av funksjonstid er det økt risiko for fremtidige lekkasjer. Funksjonstid avhenger av bruk og type rør. Tidspunkt for utskifting er vanskelig å angi eksakt. Oppgradering/vedlikehold må påregnes.
- Klamring av rør anbefales utført. Konsekvens av utilstrekkelig klamrede rør kan være lekkasjer og rørbrudd.

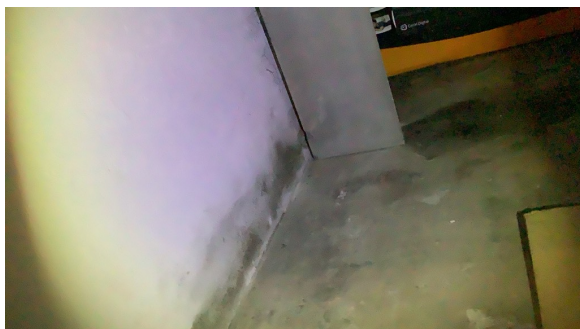
Deler av bygningsdelene er skjult og har en alder som øker sannsynligheten for skjulte feil. Bygningsdelene har oppnådd mye av sin forventede brukstid. Tilstandsgrad gitt pga. nevnte forhold. Halvparten av forventet brukstid eller mer på drenering er oppnådd. Det gjøres oppmerksom på at etablering eller utbedring av fuktsikring ikke automatisk gjør at fukt forsvinner da det må påregnes kapillærsug fra grunnen. Det er påvist fuktvandring og fuktopptrekk via kjellergulv og grunnmur. Anses som normalt i eldre kjellere og vurderes derfor ikke som noe stort problem i forhold til dagens bruk, forutsatt god ventilering. Regnvann og smeltevann må ikke renne inn mot bygningen, vann fra taknedløp må ledes bort. Fuktsikring er normalt ikke dimensjonert for å ta unna takvann.

Det er registrert fuktopptrekk i gulv/vegg.

Overvåk tilstanden jevnlig. For å få tilstandsgrad 0 eller 1 må dreneringen skiftes ut, men tidspunktet for når dette er nødvendig er vanskelig å si noe om. Det er ikke behov for strakstiltak, men tiltak for re-drenering kan ikke utelukkes. Viktig å lede vann bort fra fundamentene.

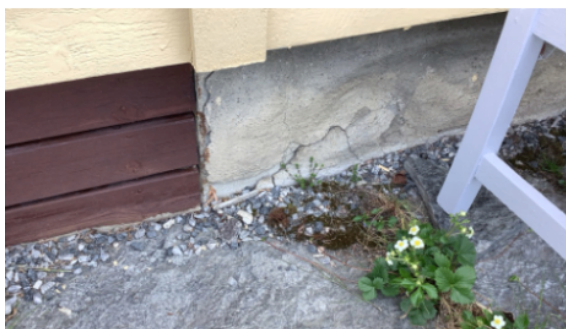
- Grunnmuren har sprekke-dannelser.

Deler av muren er skjult og har en alder som øker sannsynligheten for skjulte feil. Kontrollen er stikkprøvebasert. Tilstandsgrad gitt pga. nevnte forhold. Påvist fuktskjolder. Eldre betong kan ha redusert kvalitet. Skrå sprekker/riss er et symptom på setninger.

Det er sprekker i murpuss utvendig mur

Overvåk tilstanden jevnlig. Tidspunktet for reparasjon og eventuelt når dette er nødvendig er vanskelig å si noe om. Bruken av underetasje/kjeller vil også være avgjørende. Det er ikke registrert avvik som tilsier at man må påregne umiddelbare tiltak, men da deler av konstruksjon er skjult anbefaler jeg å følge med på evt forandringer.

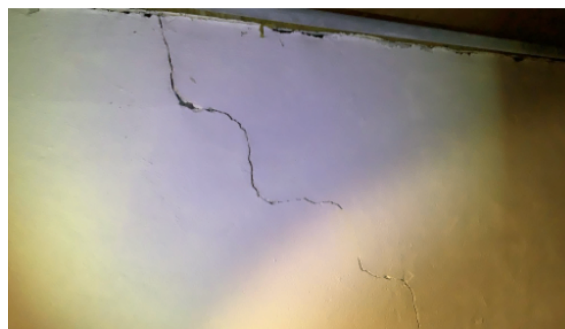
Det er sprekk i mur mot vest. Denne er fulgt med på over tid, og virker stabil.

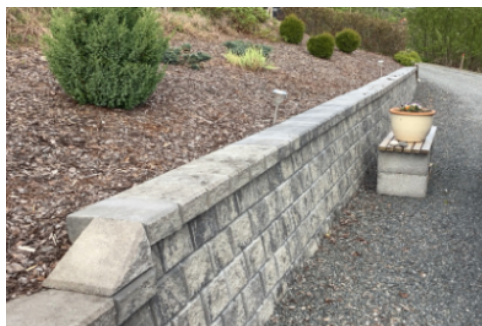
Stabet støttemur må forventes at "ugjør seg" i løpet av årene. Vedlikehold må påregnes
