Tilstandsrapport

Rekkehus

Egelandsveien 28 D, 4015 STAVANGER

Befaringsdato: 04.11.2024

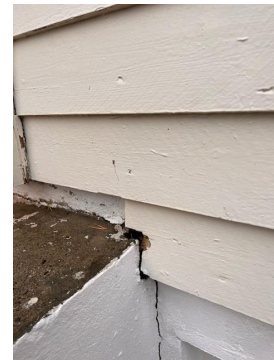
- Det er ingen eller liten lufting i nedre kant av kledning mot grunnmur.
- Det er påvist spredte råteskader i bordkledningen.

Råteskade i kledning.

Råteskadet trekledning må skiftes ut

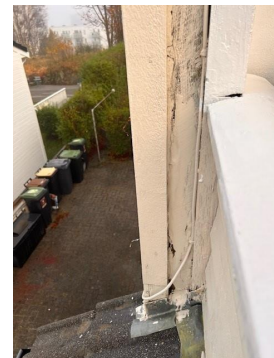
Råteskade i kledning.

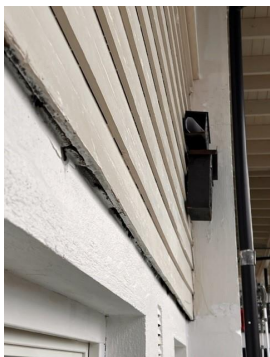
Lite lufting under kledning ved kjellertrapp.

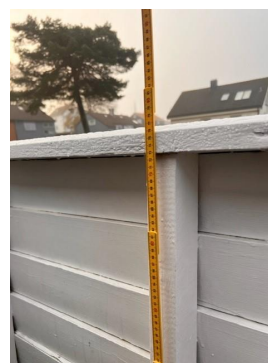
Rekkverket er såpass lavt at det på grunn av sikkerhetsmessige forhold anbefales økning av høyde til min 100 cm.

Rekkverk på terrasse er for lavt.

Rekkverk er sentral i forhold til sikkerhetsforanstaltninger mot fallulykker og det anbefales derfor tiltak slik at nødvendig/tilfredsstillende rekkverk etableres.

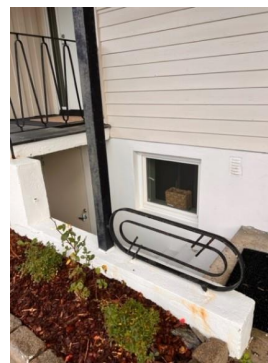
Det er ikke montert rekkverk. Rekkverkshøyder er under dagens forskriftskrav til rekkverk i trapper.

Rekkverk mangler på deler av murvange og eks. rekkverk er for lavt.

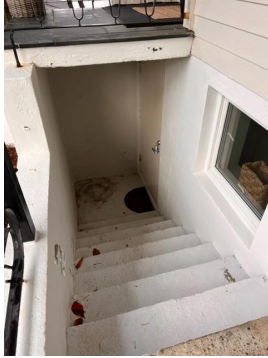
Håndløper på vegg mangler på begge sideri trappeløp ned til kjeller.

Håndløper mangler på begge sider i trapp ned til kjeller.

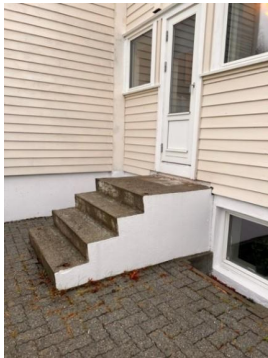
Trapp mangler rekkverk.

- Rekkverk må monteres for å lukke avviket.

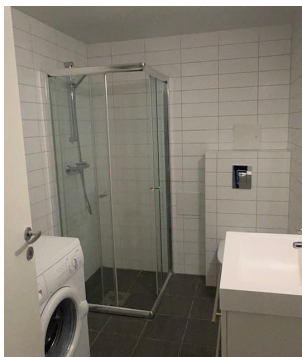
Pipe er skjult bak fliser i bad i kjeller.

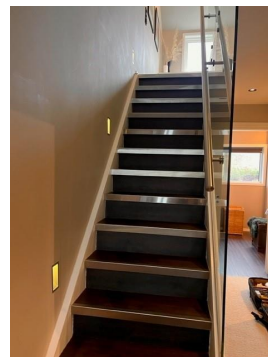
Håndløper på vegg mangler i trapp mellom 1 etg. og 2 etg.

- Håndløper bør monteres, men det var ikke krav på byggetidspunktet.

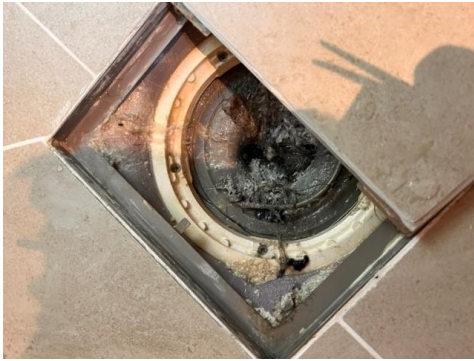
Sluk.

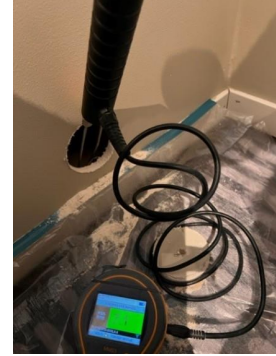
Hulltaking er foretatt uten å påvise unormale forhold. Hulltaking er foretatt ved/i soverom. Fuktkvotemåling (vekt%) i konstruksjonen ble målt til 7,1.

Fuktmåling i vegg mot våtsone.

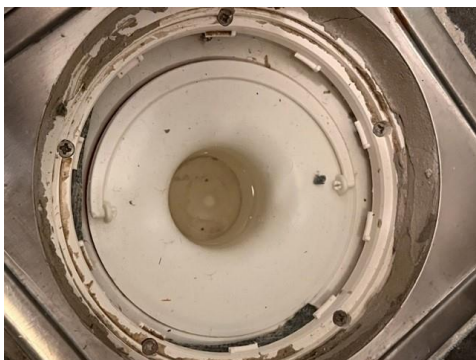
Sluk.

- Overvåk tilstanden jevnlig. For å få tilstandsgrad 0 eller 1 må tettesjiktet skiftes ut, men tidspunktet for når dette er nødvendig er vanskelig å si noe om.

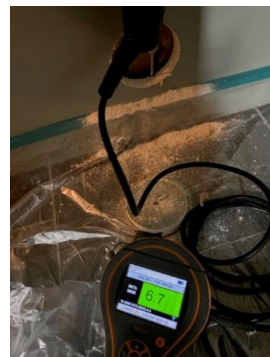
Hulltaking er foretatt uten å påvise unormale forhold. Hulltaking er foretatt ved/i soverom. Fuktquotemåling (vekt%) i konstruksjonen ble målt til 6,7.

Fuktmåling i vegg mot våtsone kjeller.

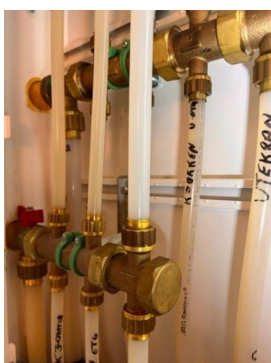
- Det er lekkasje fra rør.

Lekkasje i vannrør.

Vannkobling må skiftes eller utbedres.
