Tilstandsrapport

Boligbygg med flere boenheter

Kirkegata 6, 3770 KRAGERØ

Befaringsdato: 03.01.2025

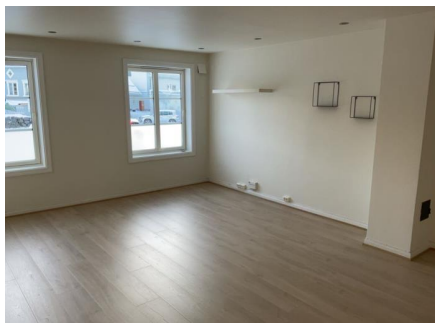
TG 1 Overflater

Behovet for oppussing vil i stor grad vil være påvirket av personlig smak og ønsker. Det er vesentlig nyere / oppussede overflater.

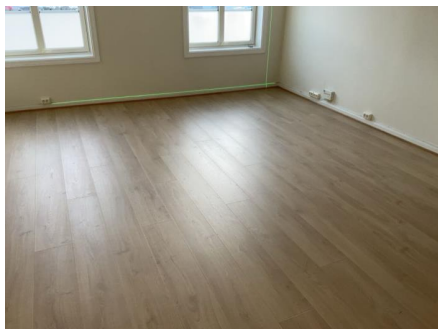
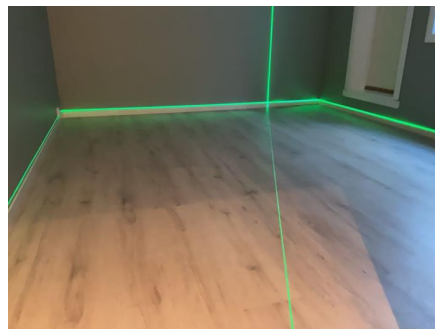
TG 2 Etasjeskille/gulv mot grunn

Det er etasjeskiller av betong.

- Det er målt høydeforskjell på mellom 15-30 mm gjennom hele rommet. Tilstandsgrad 2 gis med bakgrunn i standardens krav til godkjente måleavvik. I soverommet ble det målt avvik på ca. 15 mm.

- For å få tilstandsgrad 0 eller 1 må høydeforskjeller rettes opp. Det vil imidlertid sjelden være økonomisk rasjonelt som et enkeltstående tiltak i en bolig som dette. Dersom boligen en gang skal renoveres, kan man vurdere slike tiltak.

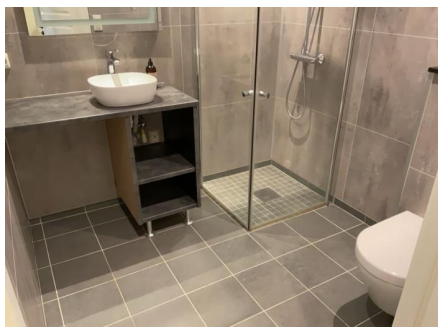
Aktuell byggeforskrift er teknisk forskrift 2017. Dokumentasjon: ingen dokumentasjon.

Årstall: 2018

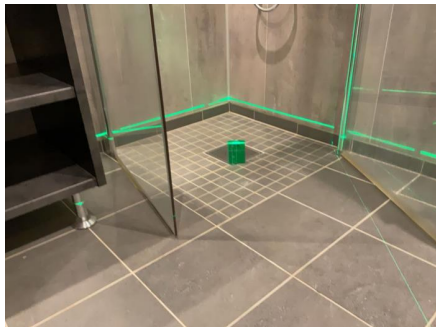
1 TG 1 Overflater Gulv

Det er flislagt gulv og varmekabler.

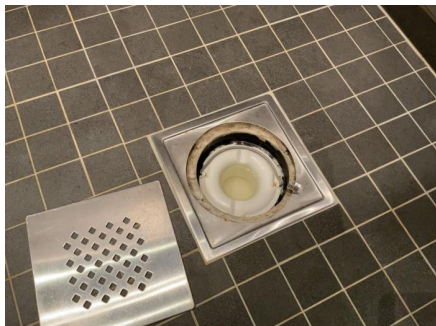
1 TG 1 Sluk, membran og tettesjikt

Det er plastsluk og ukjent membranløsning. En inspeksjon av sluket vil i de fleste tilfeller ikke avdekke om det er benyttet membran, slukmansjett eller gi noe pekepinn om membranens beskaffenhet.

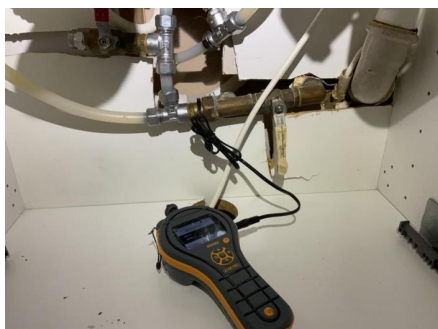
TG 1 Tilliggende konstruksjoner våtrom

Det ble søkt etter fukt i veggen mot badet, via hull i veggen, under oppvaskkummen i kjøkkenet. Det ble ikke indikert unormale verdier.

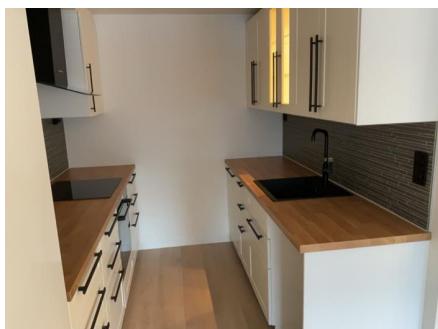
TG 1 Overflater og innredning

Innredning med glatte fronter og heltre benkeplate.

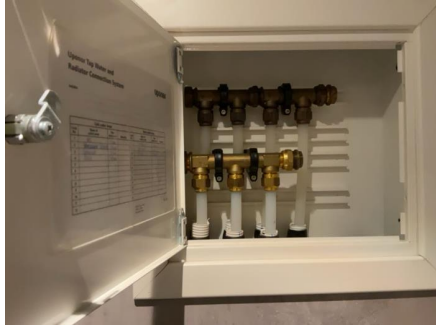
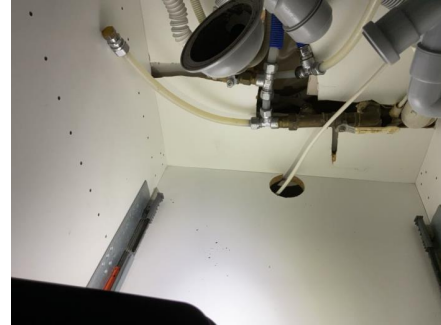
TG 1 Vannledninger

Det er vannrør av plast (pex).

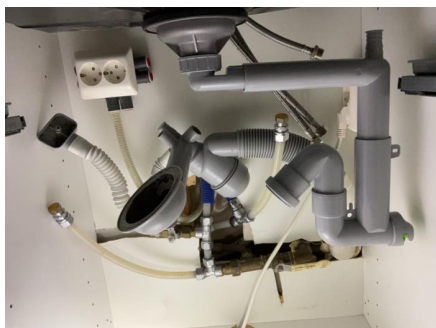
ⓘ TG 2 Vannledninger - 2

Det er eldre vannrør av kobber.

- Mer enn halvparten av forventet brukstid er passert på innvendige vannledninger.

Dette gjelder eldre rør av kobber.

Vann og avløp til oppvaskkummen var ikke tilkoblet på befaringsdagen.

- Det er ikke behov for utbedringstiltak siden anlegget fungerer i dag, men ut ifra alder kan skader plutselig oppstå på eldre anlegg.

Vann og avløp til oppvaskkummen må kobles til. Da må det samtidig monteres avsluttende mansjetter, slik at funksjonen for kontrollert lekkasje til vannskapet fungerer.

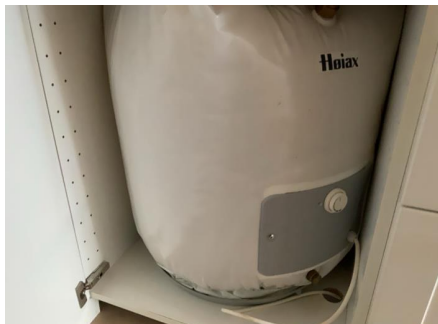
ⓘ TG 2 Varmtvannstank

Varmtvannsberederen er plassert i kjøkkenbenken. Alder vites ikke.

- Det er ikke påvist tilfredsstillende avrenning eller annen kompenserende løsning fra varmtvannstank.

- Det bør etableres tilfredsstillende avrenning eller lekkasjesikring ved varmtvannstank.

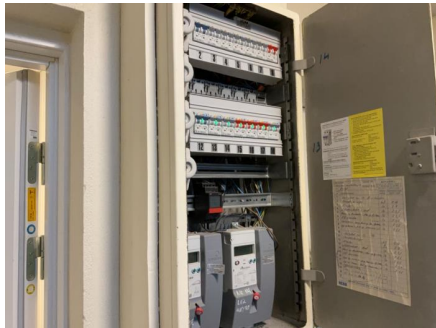
TG 3 Elektrisk anlegg

Det er sikringsskap med automatsikringer og keramiske sikringer.

Nei I egenerklæringen er det oppgitt at deler av el-opplegget er utført som egne innsats

Kostnadsestimatet gjelder el-sjekk. Eventuelle reparasjoner eller oppgraderinger vil komme i tillegg.
