# Eplehagen 3 2040 KLØFTA

## Tilstandsrapport Eierskifte

Boligtype: Leilighet

Byggeår: 2004

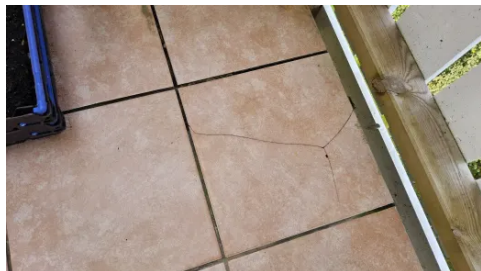
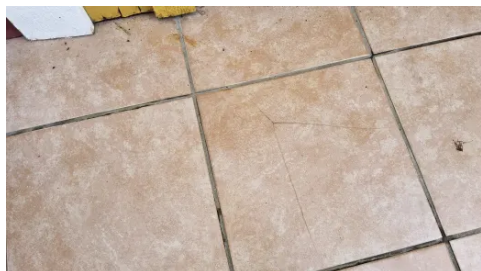
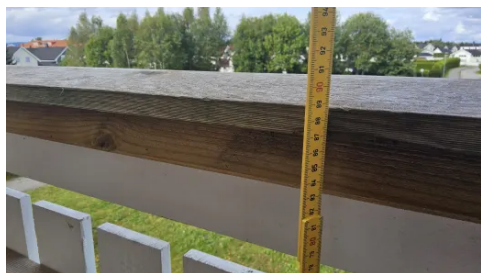
### 6.1 Balkong, terrasse, platting

**TG-2**

Konstruksjonen har symptom på skader som tilsier behov for tiltak.  
Det er sprekker i fliser på gulvet.

Rekkverkshøyden er målt til 90cm. Dette er lavere enn dagens forskriftskrav på 100cm, men tilfredsstillende krav på oppføringstidspunktet. Ingen tiltak er påkrevd.

Overflatebehandling må påregnes.

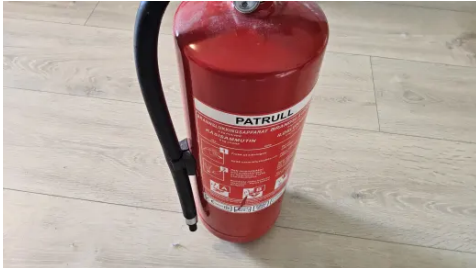
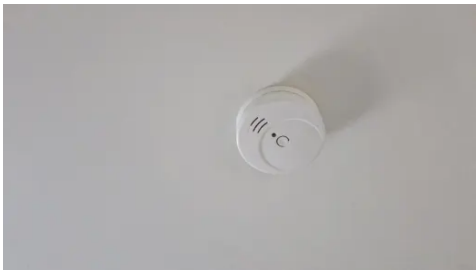
## 6.6 Lovlighet

Er det skader på brannslukningsutstyr, røykvarsler, eller er apparat eldre enn 10 år?

Ja

Brannslukningsapparat er eldre enn 10 år.

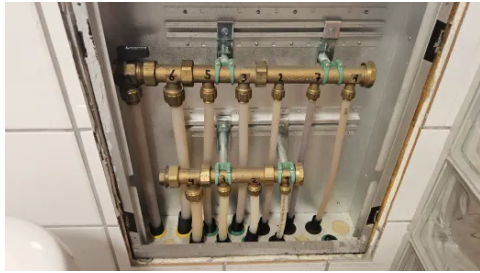
## 6.8 Vannledninger

| Fordelerskap er plassert på bad. | |

TG-1

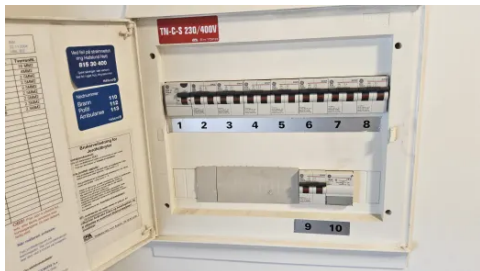
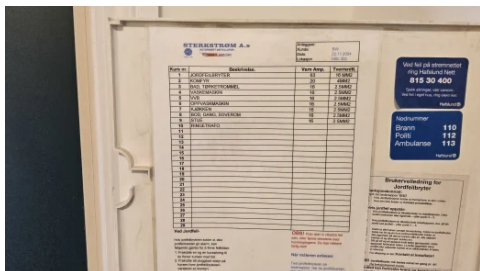
## 6.9 Elektrisk

TG-2

Dette er en forenklet kontroll begrenset til de spørsmål og undersøkelser som forskrift til avhendingslova (tryggere bolighandel) § 2-18 inneholder. Dette kan ikke sammenlignes med en kontroll utført av offentlig myndighet (Det lokale eltilsyn) eller registrert elektrovirksomhet, og en bygningssakkyndig har verken kompetanse eller lov til å foreta en slik kontroll.

Tilstandsgraden er vurdert ut fra den forenklede og begrensede kontrollen som forskriften inneholder. El-anlegget kan ha feil og mangler som en slik forenklet undersøkelse ikke vil avdekke. Vær derfor oppmerksom på denne risikoen, og søk videre veiledning eller få en fullstendig kontroll utført av registrert elektrovirksomhet.

Det anbefales å gjennomføres en utvidet el-kontroll av en kvalifisert elektro-faglig person, og eventuelle nødvendige tiltak vurderes deretter. Generelt anbefales at kontrollen gjennomføres før salg, men om kontrollen gjennomføres av ny eier, kan det ikke utelukkes at det avdekkes behov for tiltak og kostnader må da påregnes.

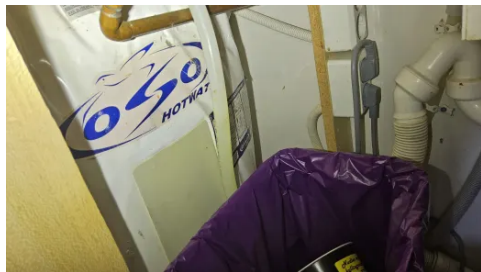
## 6.11 Varmtvannsbereder

**TG-2**

Berederen er over 20 år har usikker restlevetid.

En utskifting av bereder som følge av oppnådd alder (over 20 år) er påregnelig.

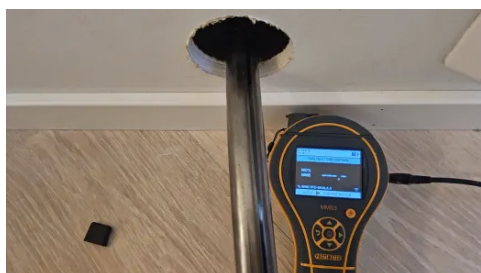
## 6.13 Våtrom

| <b>Oppsummering av overflater</b> | <b>TG-2</b> |
| <p>Gulvet har fall til sluk, men dette er mindre enn referansenivået.<br/>Fallforhold målt fra topp flis ved dør til topp slukrist er på 20mm.</p> <p>Det registreres sprekker i elastiske fuger på vegg.<br/>Det registreres svertesopp i elastiske fuger i dusjsonen.</p> | |

| <b>Oppsummering av membran, tettesjikt og sluk</b> | <b>TG-2</b> |
| Tettesjikt har nådd en alder som gjør tettheten usikker i tiden som kommer. | |

| Elastiske fuger må byttes for å lukke avviket. | |

| Det er viktig at sluk rengjøres jevnlig for å sikre god avrenning. | |
