# Tilstandsrapport

Boligbygg med flere boenheter

Rebækkas gate 21, 1534 MOSS

Befaringsdato: 15.07.2025

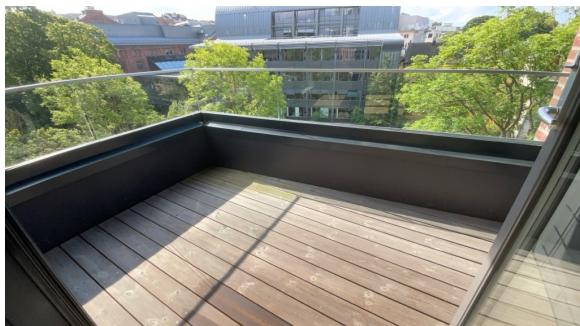
### TG 2 Balkonger, terrasser og rom under balkonger

Gulv med trelemmer og rekkverk i tett vegg og glass.

- Rekkverket er for lavt i forhold til dagens krav til rekkverkshøyder.

Høyde på rekkverk er 1.05m over gulv, ettersom høyden over terreng er mer en 10 meter er kravet 1,2meter. Høyde til terreng er målt til 10,9 m.

- Rekkverkshøyde må endres for å tilfredsstille krav på byggemeldingstidspunktet.

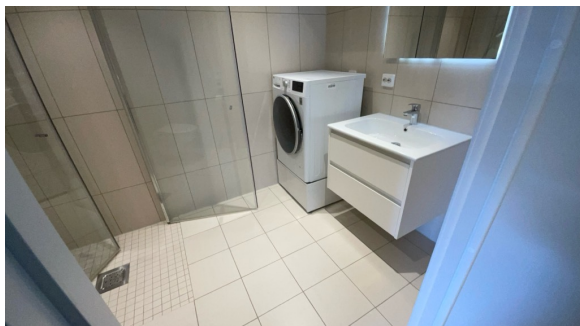
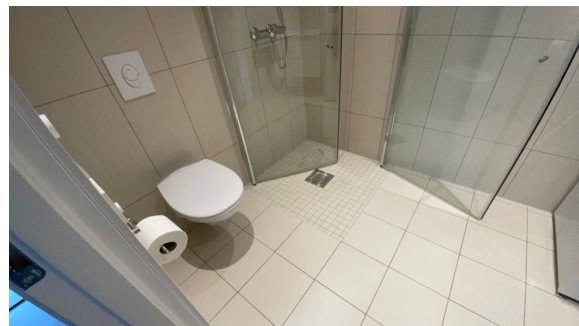
## 4. ETASJE > BAD

- Det er påvist avvik i fallforhold til sluk i forhold til krav i forskrift på byggetidspunktet.

- Til tross for avviket i fall/høydeforskjell til sluk, vil gulvet fortsatt kunne lede vann mot sluket, men med redusert effektivitet. Dette kan potensielt øke risikoen for vannansamling i enkelte områder av badet.
- Andre tiltak:

For å opprettholde krav i henhold til teknisk løsning så må det etableres fall i hele rommet 1:100.
