# Tilstandsrapport

Boligbygg med flere boenheter

Køhlens vei 13, 4016 STAVANGER

Befaringsdato: 23.09.2025

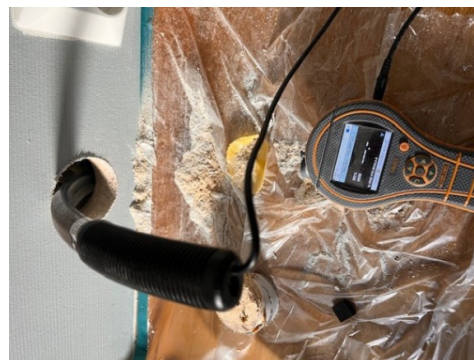
Hulltaking er foretatt uten å påvise unormale forhold. Hulltaking er foretatt ved/i Soverom. Fuktkvotemåling (vekt%) i konstruksjonen ble målt til 0.

Fuktmåling i påforet betongvegg mot terreng.

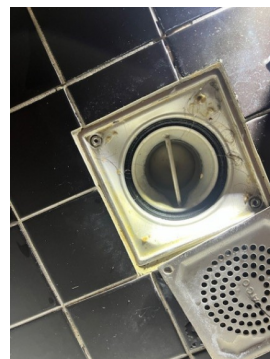
Sluk

Dørterskel er jevnhøy med topp gulvflis, slik at vann kan renne ut ved eventuell vannlekkasje fra andre vanninnstallasjoner.

Det ble registrert brest i gulvflis ved sluk samt riss i flisefuger omkring sluk.

Skader i fliser og fuger rundt sluk kan svekke tettheten i våtsonen og medføre risiko for lekkasje over tid.

Manglende oppbrett av membran ved dørterskel vurderes som en konstruksjonsmessig svakhet og øker risiko for fuktskader ut mot gang ved eventuell lekkasje fra andre vanninstallasjoner.

Konsekvensgrad: TG 2 (vesentlige avvik fra dagens krav, men ikke påvist lekkasje i konstruksjonen per nå).

Skadede fliser og fuger rundt sluk bør utbedres for å opprettholde tetthet.

Det anbefales å planlegge oppgradering/renovering av badet på sikt, da manglende membranoppbrett ved dørterskel og alder på våtrommet samlet sett gir økt risiko for fremtidige fuktskader.

- Overvåk tilstanden jevnlig. For å få tilstandsgrad 0 eller 1 må tettesjiktet skiftes ut, men tidspunktet for når dette er nødvendig er vanskelig å si noe om.

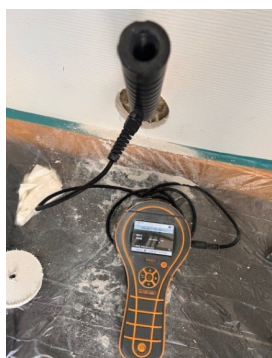
Hulltaking er foretatt uten å påvise unormale forhold. Hulltaking er foretatt ved/i entre/gang. Fuktkvotemåling (vekt%) i konstruksjonen ble målt til 0.

Fuktmåling i vegg mot våtrom

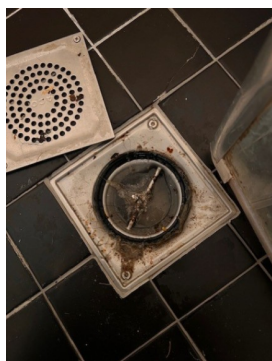
Sluk

Dørterskel er jevn høy med topp gulvflis, slik at vann kan renne ut ved eventuell vannlekkasje fra andre vanninstallasjoner.

Det ble registrert brest i gulvflis ved sluk samt riss i flisefuger omkring sluk.

Skader i fliser og fuger rundt sluk kan svekke tettheten i våtsonen og medføre risiko for lekkasje over tid. Manglende oppbrett av membran ved dørterskel vurderes som en konstruksjonsmessig svakhet og øker risiko for fuktskader ut mot gang ved eventuell lekkasje fra andre vanninstallasjoner.

TG 2 (avvik fra dagens krav, men ikke påvist lekkasje i konstruksjonen per nå).

Skadede fliser og fuger rundt sluk bør utbedres for å opprettholde tetthet. Det anbefales å planlegge oppgradering/renovering av badet på sikt, da manglende membranoppbrett ved dørterskel og alder på våtrommet samlet sett gir økt risiko for fremtidige fuktskader.

- Overvåk tilstanden jevnlig. For å få tilstandsgrad 0 eller 1 må tettesjiktet skiftes ut, men tidspunktet for når dette er nødvendig er vanskelig å si noe om.

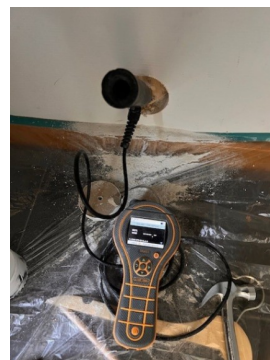
Hulltaking er foretatt uten å påvise unormale forhold. Hulltaking er foretatt ved/i entre. Fuktkvotemåling (vekt%) i konstruksjonen ble målt til 0.

Fuktmåling i vegg mot våtsone.

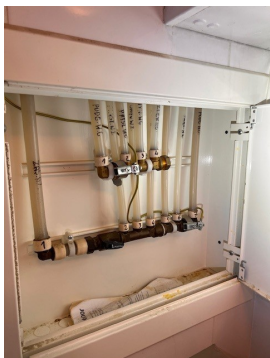
Innvendige vannledninger er av plast (rør i rør). Det er besiktiget i rørskap.

Fordlerskap for vannrør
