# Tilstandsrapport

Våningshus

Åsvegen 555 , 2030 NANNESTAD

Befaringsdato: 20.01.2026

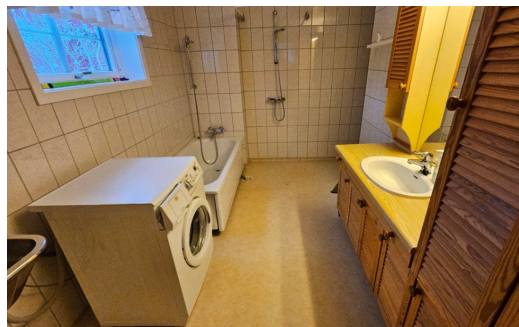
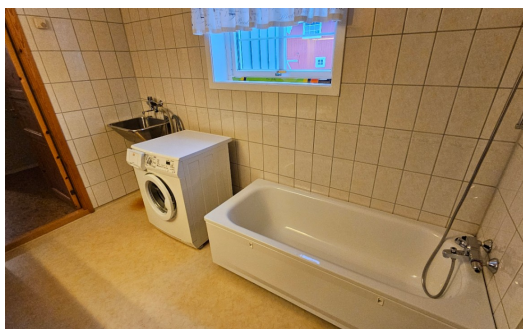
## 1. ETASJE > BAD

### TG 0 Tilliggende konstruksjoner våtrom

Hulltaking er foretatt uten å påvise unormale forhold. Hulltaking er foretatt i gang. Fuktvotemåling (vekt%) i konstruksjonen ble målt til 0-6.
