Åsvegen 555, 2030 NANNESTAD

**Innholdsrik landbrukseiendom  
med bolighus, stabbus og låve -  
Stor eiendom på over 112 dekar**

# Innholdsrik landbrukseiendom med bolighus, stabbus og låve

**Taksthuset 1**

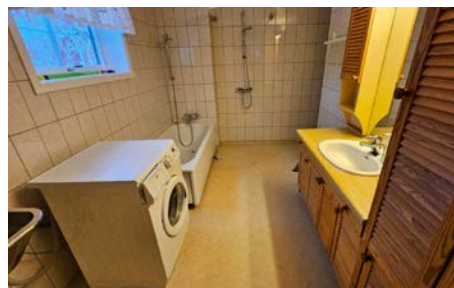
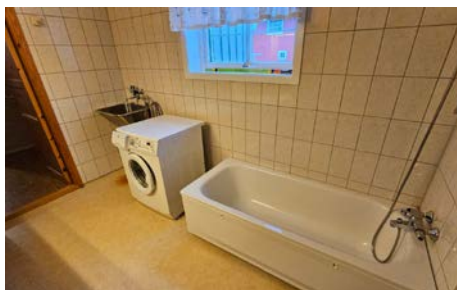
## 1. ETASJE > BAD

Hulltaking er foretatt uten å påvise unormale forhold. Hulltaking er foretatt i gang. Fuktkvotemåling (vekt%) i konstruksjonen ble målt til 0-6.
