Tilstandsrapport for fritidsbolig
Ryskdalen hytteområde 43
2423 Østby

Dato: 24/02/2025

Byggmester
Sondre Lillebo AS

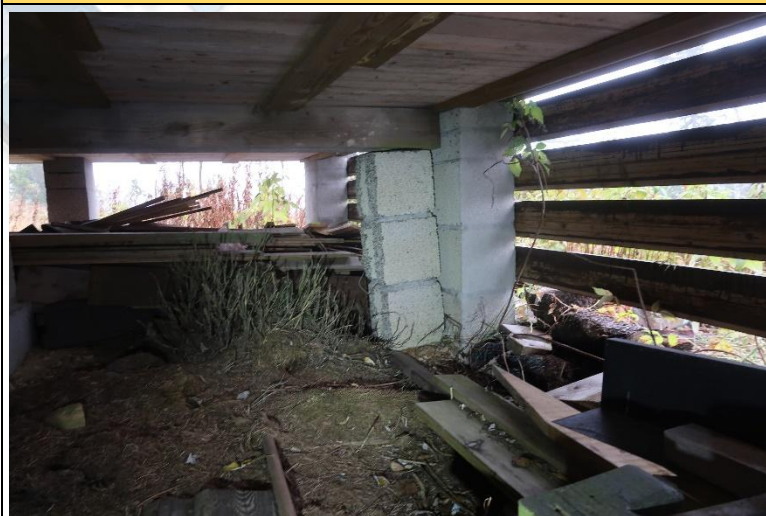
Det er påvist synlige skader og/eller skjevheter på fundamentet.

TAKSTMANNENS VURDERING VED TG2:	
1.1	Byggegrunn, fundamenter, grunnmur, drenering og sikring mot vann og fuktighet
	TG2 settes på bakgrunn av påviste skjevheter i pilarer. Etter befaring 30.09.2024 har hjemmelshaver engasjert en lokal entreprenør for utbedring av pilarer og oppretting av bjelkelag/ gulv. SMS fra entreprenør: Det vi har gjort er å jekk opp hytta i forkant og på midten, da den var for lav der, og da vil badegulvet også bli løftet slik at fallet mot sluken bli bedre.

TG2 settes på bakgrunn av påviste skjevheter i pilarer.

Eksempel på skjevhet i pilar. Bilde er tatt på befaringsdagen,

Hjemmelshaver opplyser at pilarer er blitt utbedret av lokal entreprenør etter befaringen.

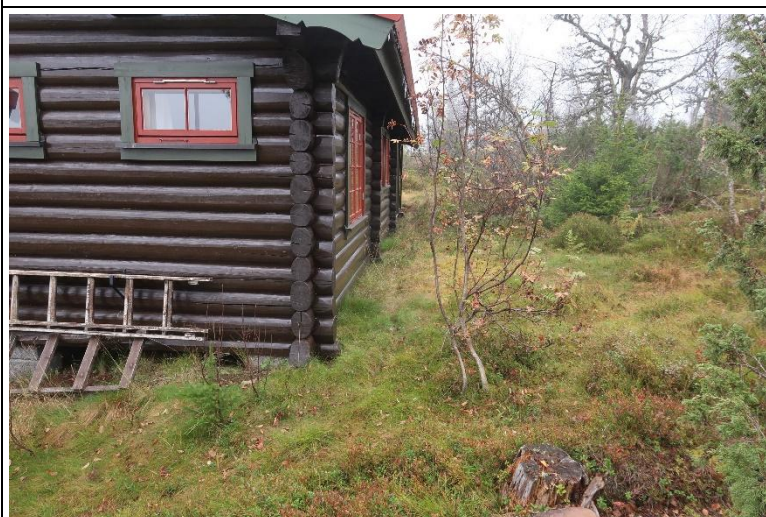
1.3 Terrengforhold

TG2 settes på bakgrunn av ikke tilfredsstillende terrengfall langs nordvest-fasaden.

Merknader: Det er viktig at terrenget har hellingsgrad ut fra grunnmuren. Overflatevann skal hurtigst mulig vekk for å unngå unødige fuktbelastninger på konstruksjonen. Det anbefales at terrengfallet økes/ utbedres langs nordvest-fasaden. Det anbefales minimum fallforhold på 1:50 i en avstand på minst 3 meter fra veggen (ca. 2 cm fall per meter).

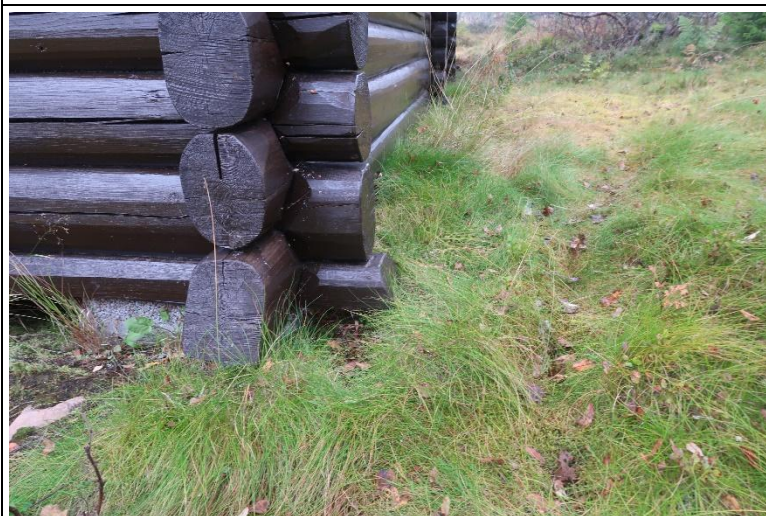
2.1 Yttervegger

TG2 settes på bakgrunn av liten avstand mellom yttervegg og terreng, samt noe oppsprukne kledningsbord.

Yttervegger mot nordvest ligger nært terreng, noe som øker risikoen for fuktskader. Det anbefales at terrenget senkes så man oppnår en høydeforskjell på minst 300 mm fra yttervegg til terreng.
Yttervegger har noe vedlikeholdsbehov, og det ble påvist en del oppsprukne kledningsbord.

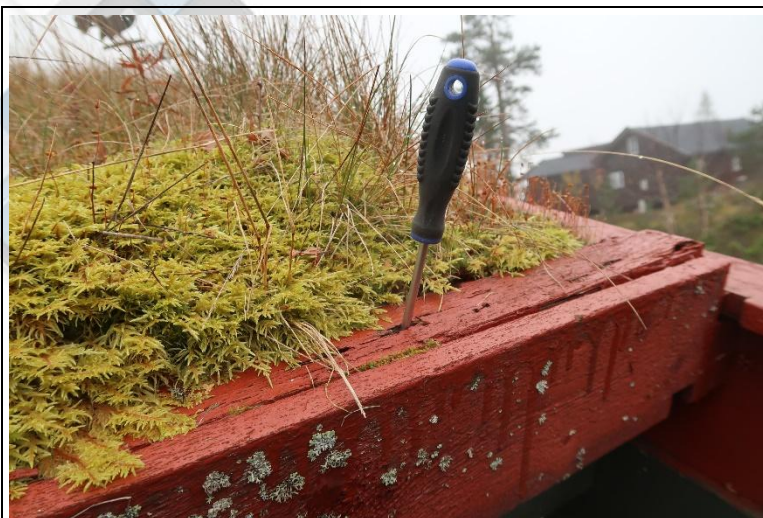
4.2 Undertak, lekter og yttertekking (taktekkingen)

På befaringsdagen ble det påvist en del mose på torvhold. Torvhold på taksider mot nord har råteskader og bør skiftes ut.

TG2 settes på bakgrunn av utgått forventet levetid på tettesjikt under tørvaket, samt opplysninger om tidligere lekkasjer via yttertak og råteskade på torvhold mot nord.

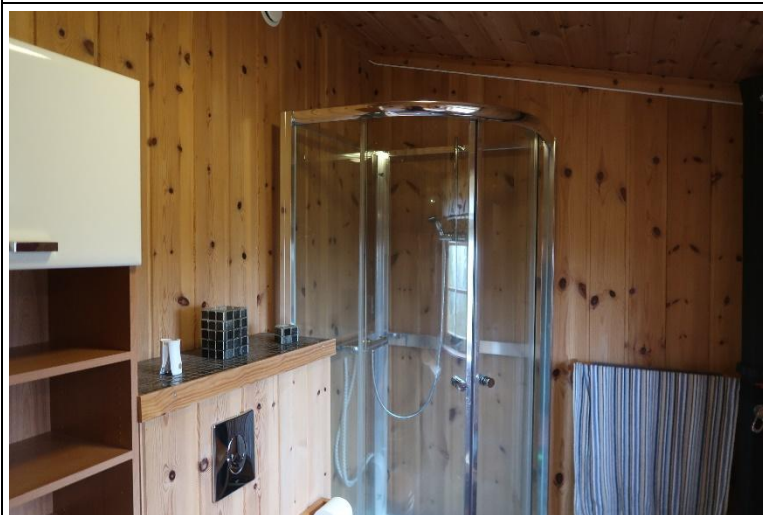
7.1.1 Bad Overflate vegger og himling

TG2 settes på bakgrunn av uegnet materiale i våtsonen til dusjen.

Trepanel i våtsone til dusj.

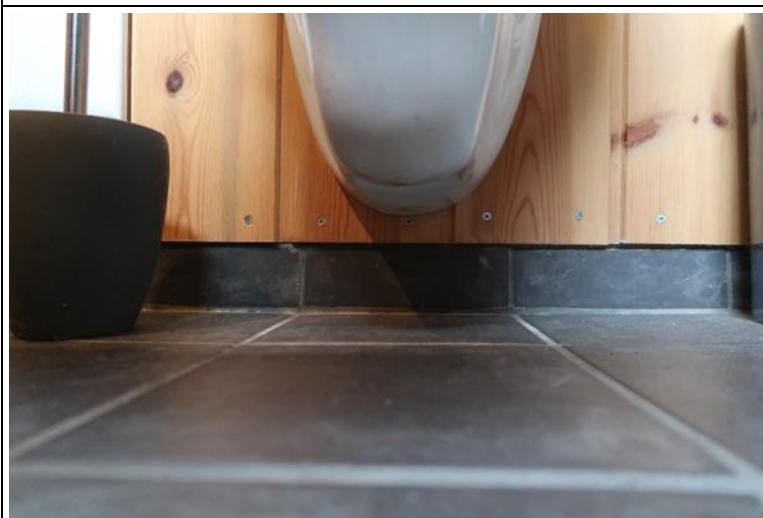
10.1 WC og innvendige vann- og avløpsrør

Det ble ikke påvist spalte for synliggjøring av eventuelt lekkasjevann fra systerne. Hjemmelshaver opplyser at plate på topp av innkassing av systerne er avtagbar for inspeksjon. Det er ikke fremlagt noe dokumentasjon på utførelse.

TG2 settes på bakgrunn av manglende spalte under sistene for synliggjøring av en eventuell lekkasje.

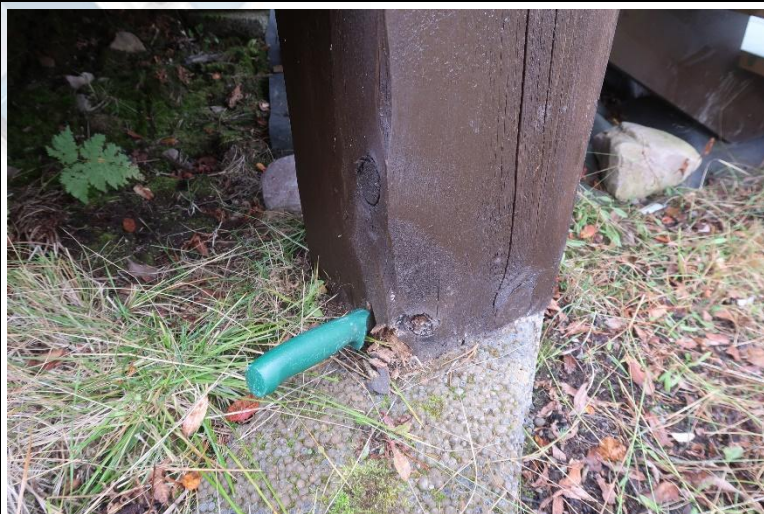
*6.1 Balkonger, verandaer og lignende*

Merknader: Det ble påvist råteskader i understøttelser på begge terrassene, og det må påregnes at enkelte understøttelser skiftes ut.

TG3 settes på bakgrunn av påviste råteskader i understøttelser av terrasser.

Bilde viser råteskade i søyle under terrasse mot vest til venstre for trapp.

TAKSTMANNENS VURDERING VED TG3:	
6.1	Balkonger, verandaer og lignende
	TG3 settes på bakgrunn av påviste råteskader i understøttelser av terrasser.
	Prisvurdering gjelder utskifting av råtene understøttelser på begge terrassene.
	Takstmannens prisvurdering ved utskifning antas mellom Kr. 10.000. - og 25.000.-

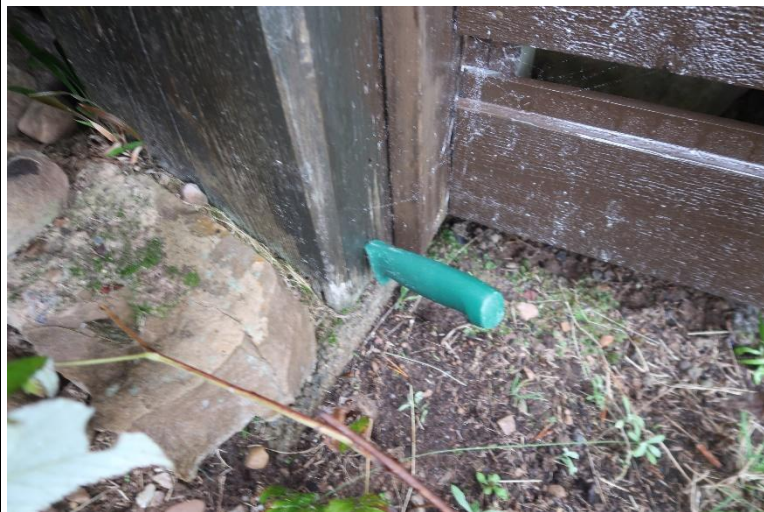
*6.1 Balkonger, verandaer og lignende*

TG3 settes på bakgrunn av påviste råteskader i understøttelser av terrasser.

Bilde viser råteskade i søyle under terrasse ved inngang til høyre for trapp.

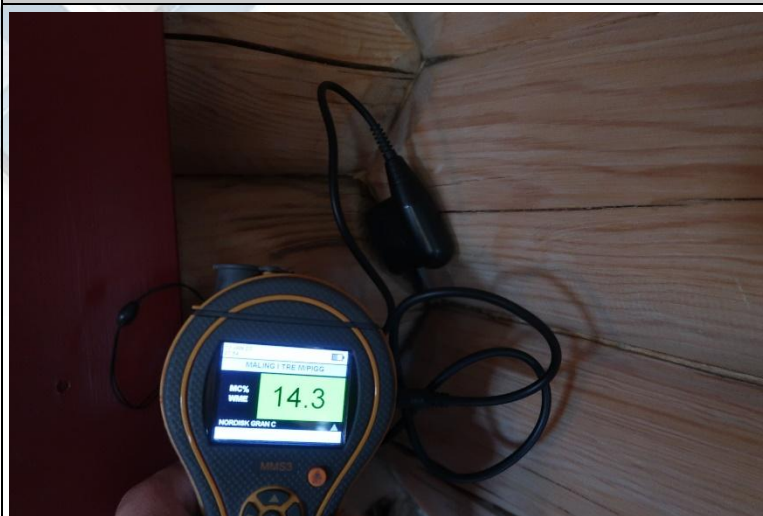
Hjemmelshaver opplyser at det tidligere har vært vanninntrenging ved delevegg mellom stue og gang. På befaringsdagen kunne det ikke påvises skadelig høye fuktverdier der, men noe forhøyede verdier. Tilstanden bør overvåkes. Etter vanninntrengingen ble det etablert bedre lufting ved inngangsdør.

Fuktmåling ved delevegg mellom gang og stue der hvor det tidligere har vært en lekkasje.
Ikke skadelige høye fuktverdier på befaringdagen. Tilstanden bør holdes under oppsikt.

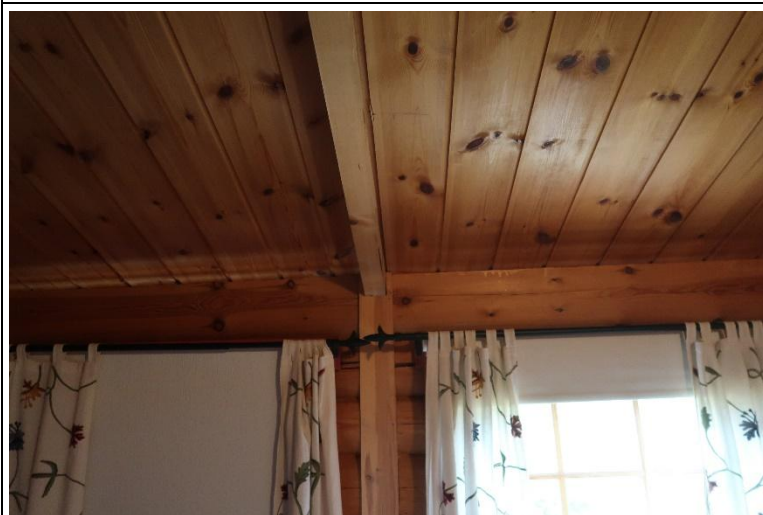
Merker etter tidligere delevegg på soverom ved kjøkken.

Tegn etter tidligere delevegg i soverom ved kjøkken.
