Ryskdalen hytteområde 43, 2423 ØSTBY

# Ditt nye fristed?

Tilstandsrapport for fritidsbolig  
Ryskdalen hytteområde 43  
2423 Østby

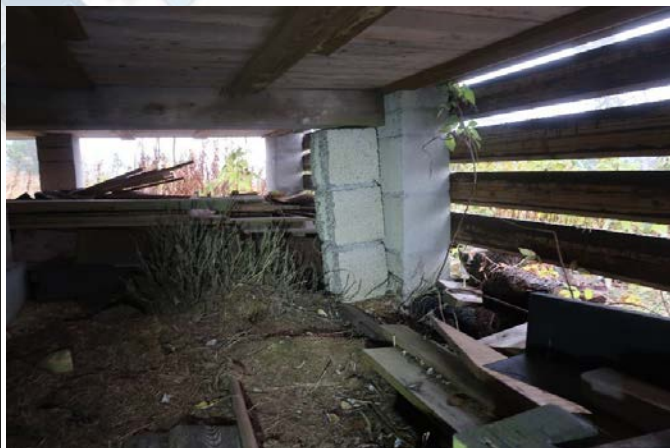
*1.1 Byggegrunn, fundamenter, grunnmur, drenering og sikring mot vann og fuktighet*

\* Byggegrunn, fundamenter, grunnmur, drenering og sikring mot vann og fuktighet: Det ble påvist noe skjevheter i pilarer, og større skjevheter på gulv inne i fritidsboligen. På bakgrunn av påviste skjevheter vurderes byggegrunn som noe ustabil, og det må påregnes noe oppretting av pilarer. Ved denne type fundamentering vil det erfaringsmessig bli behov for justering og tilpassing over tid. TG2 settes på bakgrunn av påviste skjevheter i pilarer. Etter befaring 30.09.2024 har hjemmelshaver engasjert en lokal entreprenør for utbedring av pilarer og oppretting av bjelkelag/gulv. SMS fra entreprenør: Det vi har gjort er å jekke opp hytta i forkant og på midten, da den var for lav der, og da vil badegulvet også bli løftet slik at fallet mot sluket blir bedre.

TG2 settes på bakgrunn av påviste skjevheter i pilarer.

Eksempel på skjevhet i pilar. Bilde er tatt på befaringsdagen,

Hjemmelshaver opplyser at pilarer er blitt utbedret av lokal entreprenør etter befaringen.

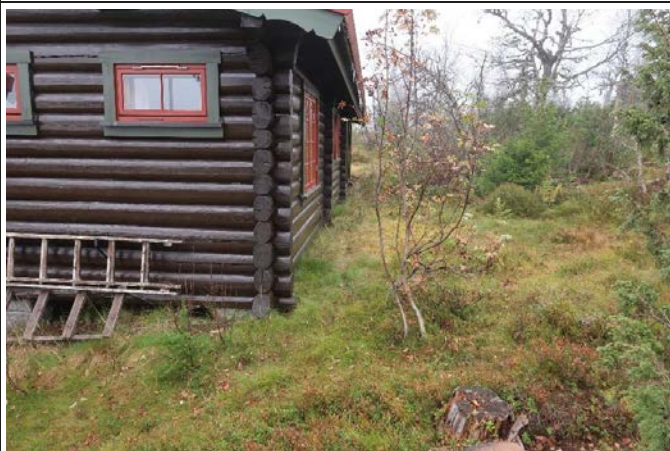
*1.3 Terrengforhold*

TG2 settes på bakgrunn av ikke tilfredsstillende terrengfall langs nordvest-fasaden.

Det er viktig at terrenget har hellingsgrad ut fra grunnmuren. Overflatevann skal hurtigst mulig vekk for å unngå unødige fuktbelastninger på konstruksjonen. Det anbefales at terrengfallet økes/ utbedres langs nordvest-fasaden. Det anbefales minimum fallforhold på 1:50 i en avstand på minst 3 meter fra veggen (ca. 2 cm fall

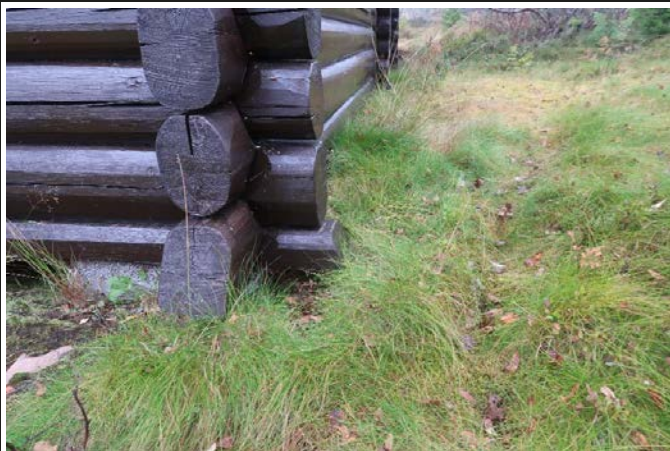
*2.1 Yttervegger*

TG2 settes på bakgrunn av liten avstand mellom yttervegg og terreng, samt noe oppsprukne kledningsbord.

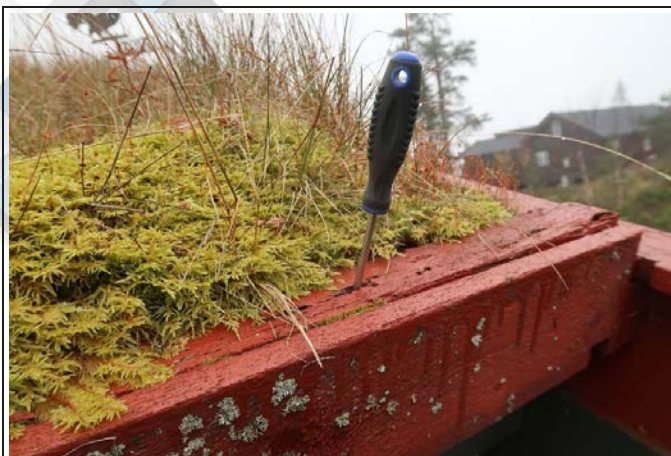
#### 4.2 Undertak, lekter og yttertekking (taktekkingen)

Tettesjiktet ligger skjult under torvtaket, og lar seg ikke kontrollere. Tilstanden på tettesjiktet blir vurdert etter alder og eventuelle påviste lekkasjer. Det ble ikke påvist utettheter eller lekkasjer på befaringstidspunktet. Hjemmelshaver opplyser at det tidligere har vært vanninntrenging ved delevegg mellom stue og gang. På

befaringsdagen kunne det ikke påvises skadelig høye fuktverdier der, men noe forhøyede verdier. Tilstanden bør overvåkes. Etter vanninntrengingen ble det etablert bedre lufting ved inngangsdør. Forventet levetid på tettesjiktet er utgått på opprinnelig del, og det må påregnes at tettesjiktet skiftes ut i nær fremtid. På befaringsdagen ble det påvist en del mose på torvhold. Torvhold på taksider mot nord har råteskader og bør skiftes ut. På befaringsdagen ble det påvist noe sprekker i fugemasse mellom heller på skorstein over tak. Fuger bør utbedres, eller heldekkende beslag monteres. Skorstein har tilfredsstillende høyde over tak, etter dagens krav.

TG2 settes på bakgrunn av utgått forventet levetid på tettesjikt under torvtaket, samt opplysninger om tidligere lekkasjer via yttertak og råteskade på torvhold mot nord.

Det anbefales at takrenner og nedløpsrør monteres på taksider der det i dag ikke er takrenner eller nedløp. Det kunne ikke påvises noe takstige til skorstein. TG2 settes på bakgrunn av utgått forventet levetid på tettesjikt under torvtaket, samt opplysninger om tidligere lekkasjer via yttertak og råteskade på torvhold mot nord.

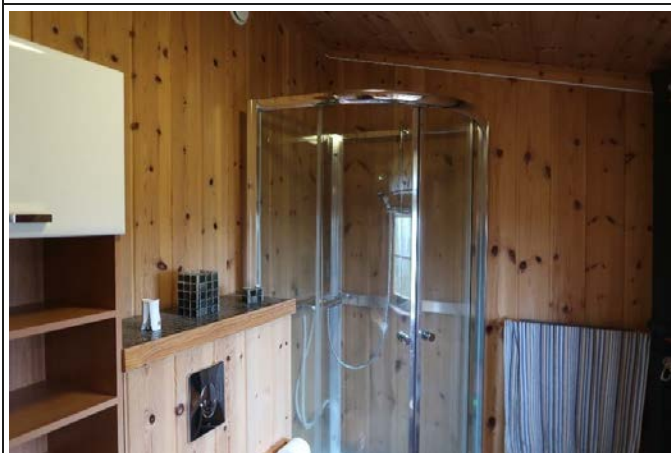
#### 7.1.1 Bad Overflate vegger og himling

TG2 settes på bakgrunn av uegnet materiale i våtsonen til dusjen.

Trepanel i våtsone til dusj.

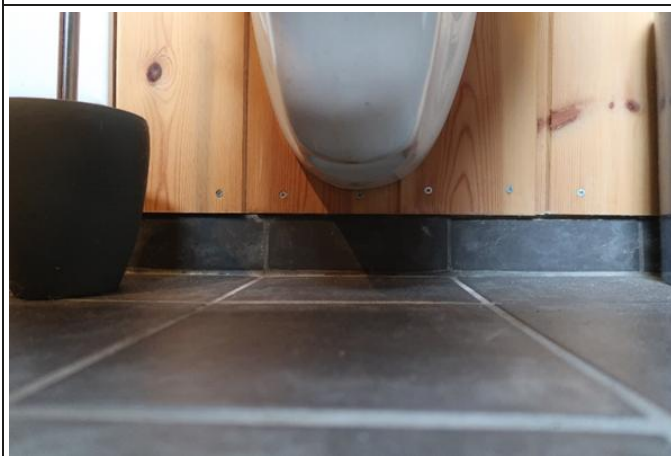
#### 10.1 WC og innvendige vann- og avløpsrør

Innebygget sisterner på bad. Det ble ikke påvist spalte for synliggjøring av eventuelt lekkasjevann fra sisterner. Hjemmelshaver opplyser at plate på topp av innkassing av sisterner er avtagbar for inspeksjon. Det er ikke fremlagt noe dokumentasjon på utførelse.

TG2 settes på bakgrunn av manglende spalte under sistene for synliggjøring av en eventuell lekkasje.

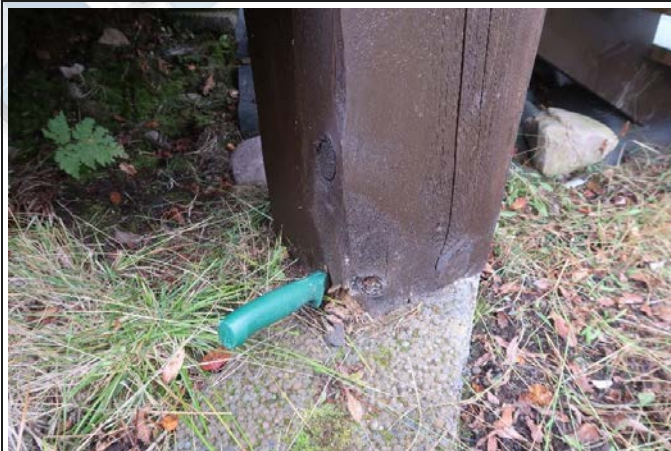
## 6.1 Balkonger, verandaer og lignende

Det ble påvist råteskader i understøttelser på begge terrassene, og det må påregnes at enkelte understøttelser skiftes ut. Rekkverk er for lavt etter dagens krav, da terrassen er over 500 mm over terreng. TG3 settes på bakgrunn av påviste råteskader i understøttelser av terrasser.

TG3 settes på bakgrunn av påviste råteskader i understøttelser av terrasser.

Bilde viser råteskade i søyle under terrasse mot vest til venstre for trapp.

TAKSTMANNENS VURDERING VED TG3:	
6.1	Balkonger, verandaer og lignende
	TG3 settes på bakgrunn av påviste råteskader i understøttelser av terrasser.
	Prisvurdering gjelder utskifting av råtene understøttelser på begge terrassene.
	Takstmannens prisvurdering ved utskiftning antas mellom Kr. 10.000. - og 25.000.-

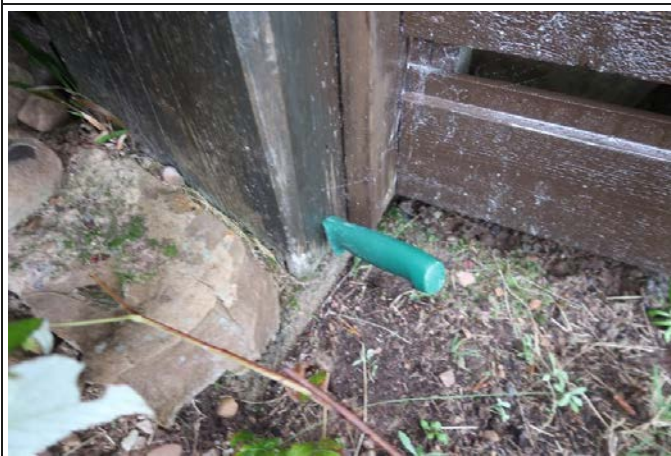
## 6.1 Balkonger, verandaer og lignende

TG3 settes på bakgrunn av påviste råteskader i understøttelser av terrasser.

Bilde viser råteskade i søyle under terrasse ved inngang til høyre for trapp.

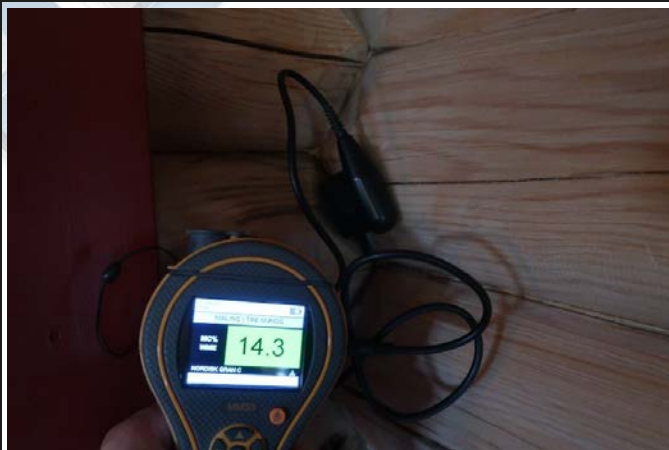
Fuktmåling ved delevegg mellom gang og stue der hvor det tidligere har vært en lekkasje.  
Ikke skadelige høye fuktverdier på befaringsdagen. Tilstanden bør holdes under oppsikt.

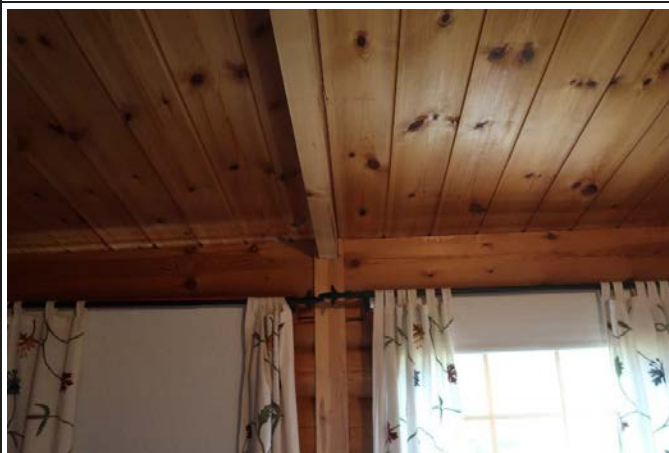
Tegn etter tidligere delevegg i soverom ved kjøkken.
