Ryskdalen hytteområde 43, 2423 ØSTBY

**Tilstandsrapport for fritidsbolig**  
 Ryskdalen hytteområde 43  
 2423 Østby

## Bilder tilstandsgrad 2 TG2

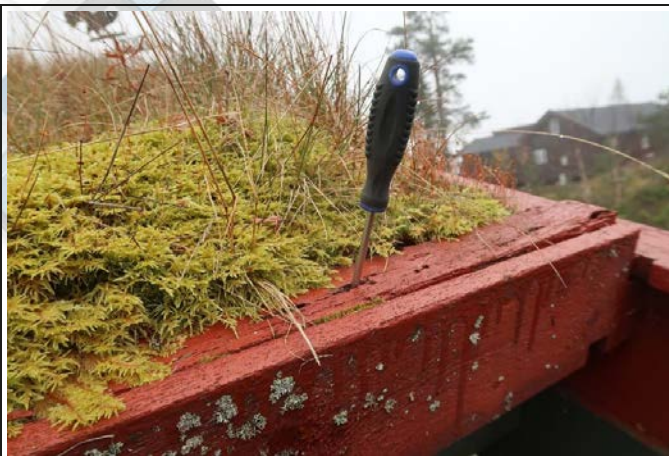
#### 4.2 Undertak, lekter og yttertekking (taktekkingen)

Tettesjiktet ligger skjult under torvtaket, og lar seg ikke kontrollere. Tilstanden på tettesjiktet blir vurdert etter alder og eventuelle påviste lekkasjer. Det ble ikke påvist utettheter eller lekkasjer på befaringstidspunktet. Hjemmelshaver opplyser at det tidligere har vært vanninntrenging ved delevegg mellom stue og gang. På

befaringsdagen kunne det ikke påvises skadelig høye fuktverdier der, men noe forhøyede verdier. Tilstanden bør overvåkes. Etter vanninntrengingen ble det etablert bedre lufting ved inngangsdør. Forventet levetid på tettesjiktet er utgått på opprinnelig del, og det må påregnes at tettesjiktet skiftes ut i nær fremtid. På befaringsdagen ble det påvist en del mose på torvhold. Torvhold på taksider mot nord har råteskader og bør skiftes ut. På befaringsdagen ble det påvist noe sprekker i fugemasse mellom heller på skorstein over tak. Fuger bør utbedres, eller heldekkende beslag monteres. Skorstein har tilfredsstillende høyde over tak, etter dagens krav.

TG2 settes på bakgrunn av utgått forventet levetid på tettesjikt under torvtaket, samt opplysninger om tidligere lekkasjer via yttertak og råteskade på torvhold mot nord.

Det anbefales at takrenner og nedløpsrør monteres på taksider der det i dag ikke er takrenner eller nedløp. Det kunne ikke påvises noe takstige til skorstein. TG2 settes på bakgrunn av utgått forventet levetid på tettesjikt under torvtaket, samt opplysninger om tidligere lekkasjer via yttertak og råteskade på torvhold mot nord.

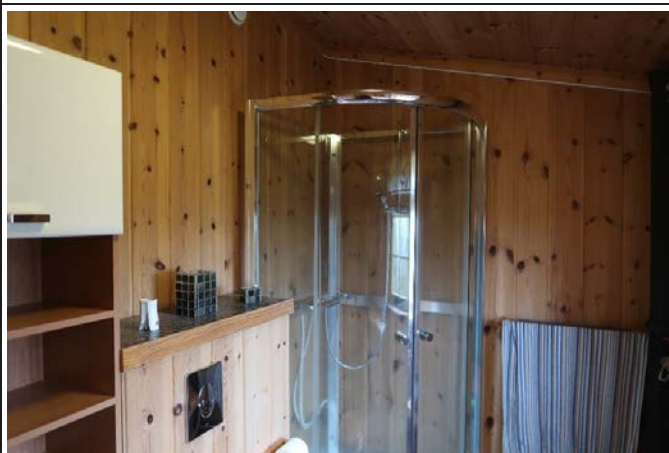
#### 7.1.1 Bad Overflate vegger og himling

TG2 settes på bakgrunn av uegnet materiale i våtsonen til dusjen.

Trepanel i våtsone til dusj.

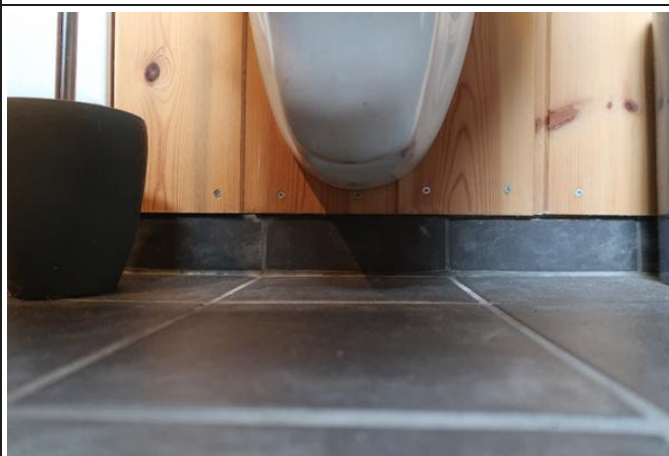
#### 10.1 WC og innvendige vann- og avløpsrør

Innebygget sisterner på bad. Det ble ikke påvist spalte for synliggjøring av eventuelt lekkasjevann fra sisterner. Hjemmelshaver opplyser at plate på topp av innkassing av sisterner er avtagbar for inspeksjon. Det er ikke fremlagt noe dokumentasjon på utførelse.

TG2 settes på bakgrunn av manglende spalte under sistene for synliggjøring av en eventuell lekkasje.

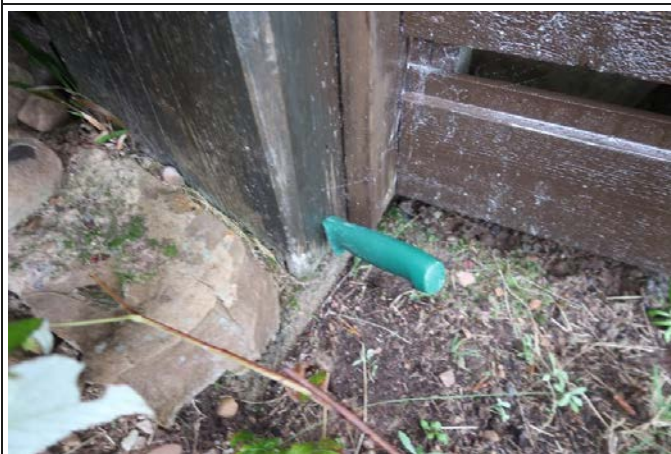
*6.1 Balkonger, verandaer og lignende*

TG3 settes på bakgrunn av påviste råteskader i understøttelser av terrasser.

Bilde viser råteskade i søyle under terrasse ved inngang til høyre for trapp.

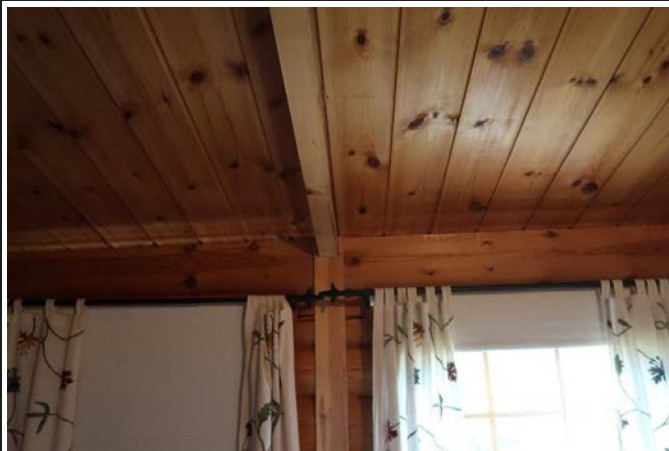
Tegn etter tidligere delevegg i soverom ved kjøkken.
