# Tilstandsrapport

Boligbygg med flere boenheter

Wergelands vei 23, 3613 KONGSBERG

Befaringsdato: 28.10.2024

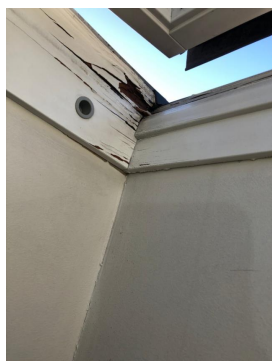
- Det er påvist at enkelte vinduer er vanskelig å åpne/lukke.
- Det er påvist vinduer med fukt/råteskader.

Takvinduet i stuen har råteskade, takvindu på soverommet er vanskelig å åpne.

Bilde av råteskader på takvindu

Kostnader til utskifting av vindu er ikke medberegnet i kostnadsestimatet.

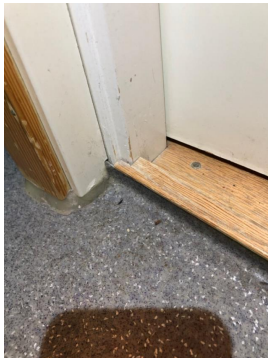
Bilde av foring på badet

Dørblad og foringer til badet bør skiftes/utbedres.

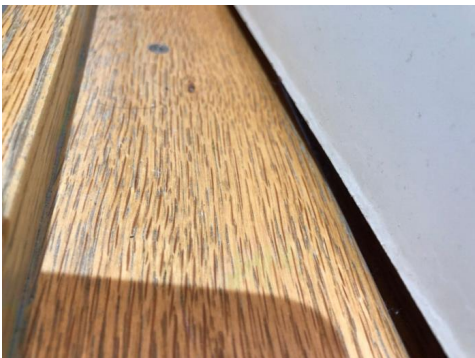
Bilde av dørblad

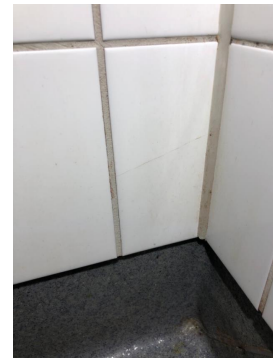
- Det er påvist sprekker i fliser.
- Svertesopp er registrert

Bilde av riss/sprekk i flis

For å lukke avviket må fliser med sprekker/riss skiftes. Dette kan vurderes når badet en gang skal renoveres.

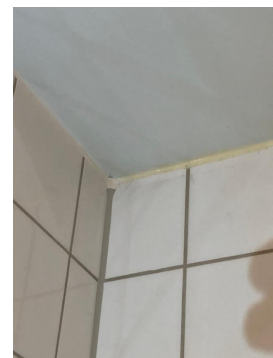
Bilde av riss/sprekk i flis

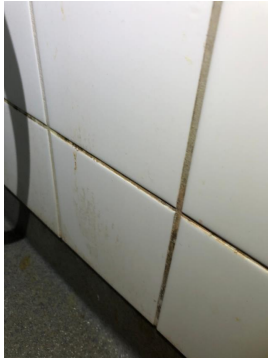
Bilde av svertesopp i flisfuger

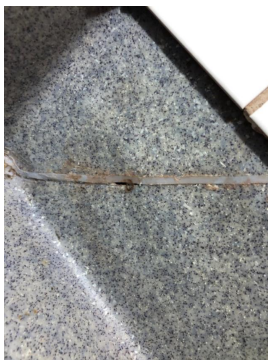
- Det er påvist at gulvoverflaten har sprekker.

Det er påvist glippe/sprekk i skjøten på belegget i dusjsonen.

Det ble registrert noe variasjon i måleverdier rundt/ved glippe/sprekk i skjøten på belegget ved bruk av fuktindikator. Årsaken kan ikke fastsettes med sikkerhet, da det kan være bakenforliggende forhold som kan ha innvirkning på måleverdiene.

Bilde av glippe/sprekk i gulvbelegget

Ytterligere undersøkelse anbefales vedrørende variasjon i måleverdier rundt/ved glippe/sprekk i skjøten på belegget.

Glippe/sprekk i skjøten på belegget må tettes for å redusere risikoen for fukt i konstruksjonen.

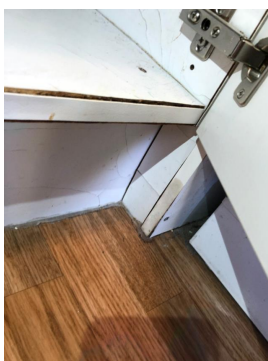
- Det er påvist skader på overflater/kjøkkeninnredning utover normal slitasjegrad.

Bilde av bunnplate

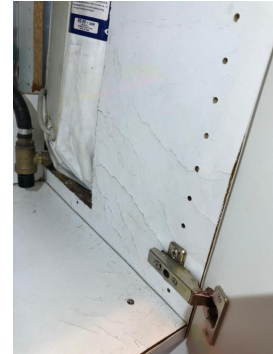
Bilde av svelling/skade på kjøkkenskrog

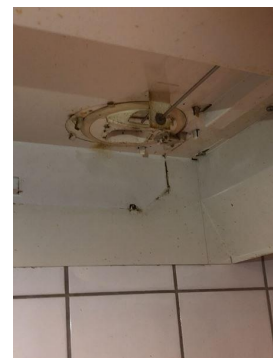
Bilde av ventilator

For å lukke avviket må filter og filterholder monteres. Eventuelt skifte ventilator. Manglende filter kan føre til matfett i viftehus og avtrekkskanal som bidra til å redusere viftens brukstid og øke frekvens på kanalrengjøring.
