Wergelands vei 23 - H0313, 3613 KONGSBERG

**Hvorfor leie når du kan eie! -  
Praktisk 2- roms selveier med  
gangavstand til sentrum - Perfekt  
til student eller pendler**

# Tilstandsrapport

# Befaringsrapport

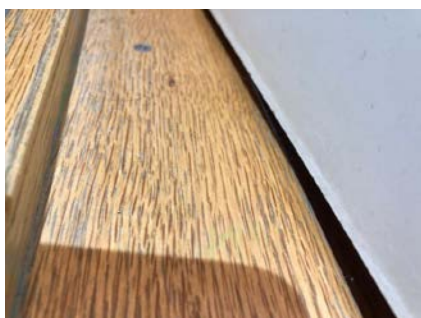
Bilde av dørbblad

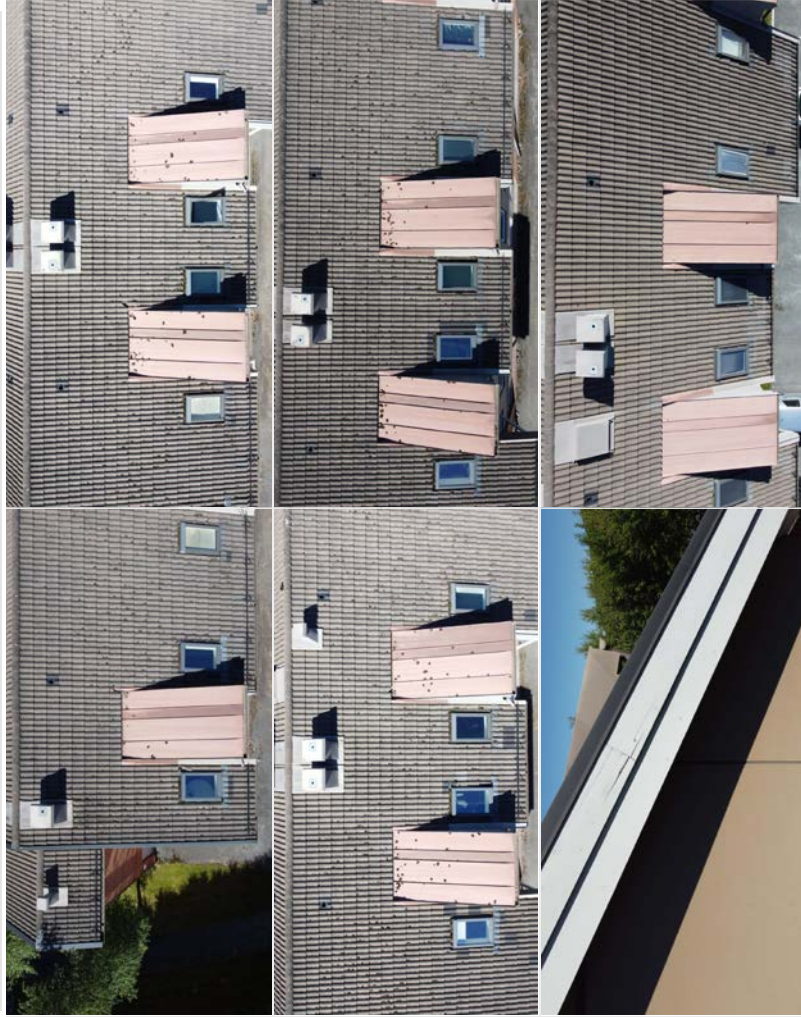
Bilde av knekt takstein og mose på taket, samt tegn til råtne på enkelte vindskjjer.

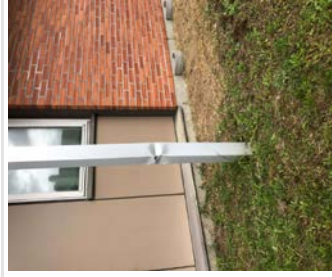
Skade på søyle til balkong

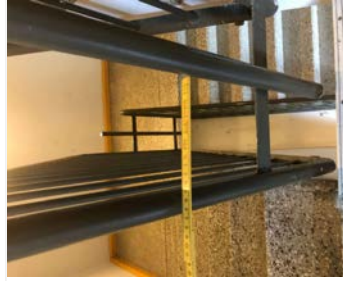
Åpning i rekkverk

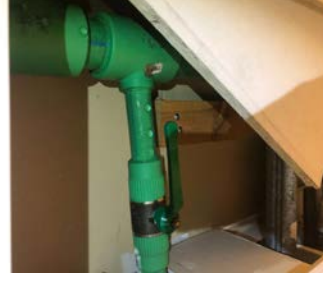
Kondens på vannrør

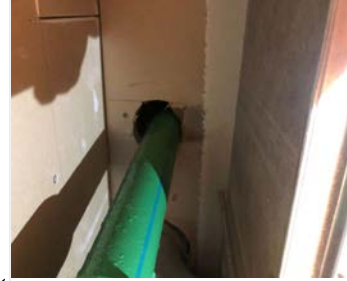
Manglende tetting rundt  
gjennomføringer

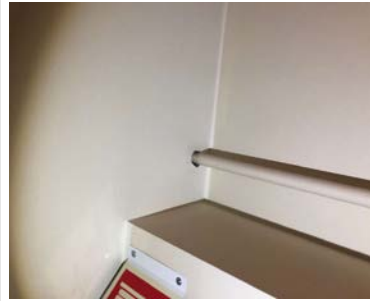
Rørgjennomføring i 2. etg

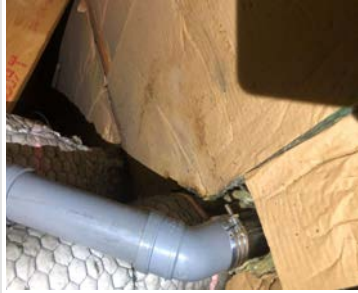
Fuktskjolder på isolasjon. Antatt fra kondens

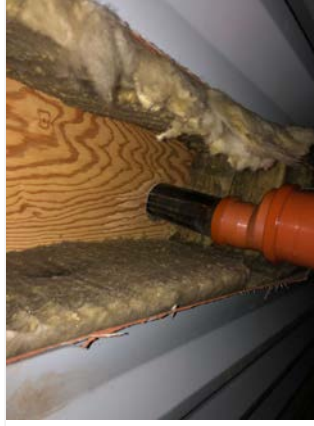
Bilde av manglende isolasjon rundt avløprør i krypkjeller

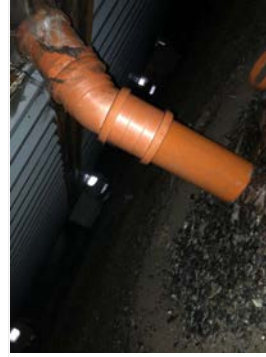
Bilde av lekkasje på/ved avløprør i krypkjeller

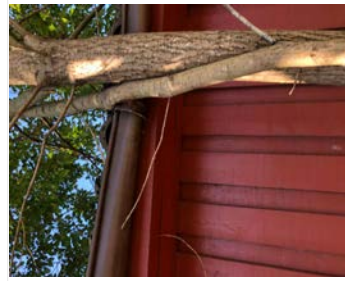
Deformert takrenne

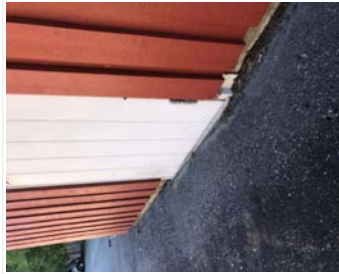
Dører som subber mot terreng

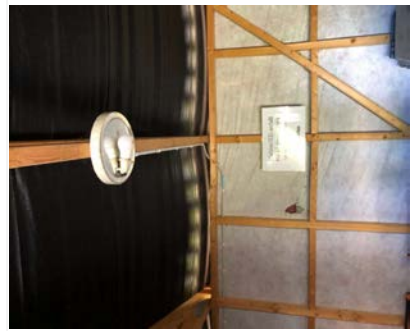
Lampe mangler kuppel

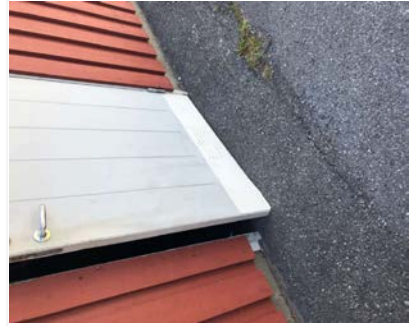
Dør som subber mot terreng
