# Tilstandsrapport

Enebolig

Døvikmoen 20, 3949 PORSGRUNN

Befaringsdato: 29.05.2025

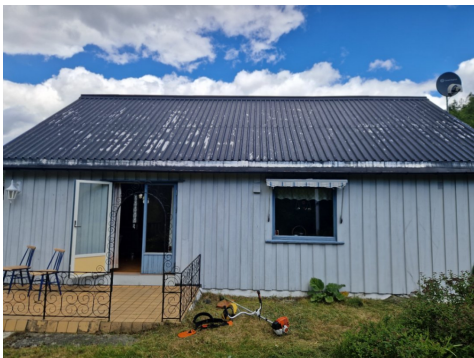
Boligens takteking består av lakkert stålplater på 1980 tallet. Undertak med papp membran med lekter og sløyfer. Observert fra bakkenivå ble det ikke registrert manglende eller skader.

- Tidspunkt for utskiftning av takteking nærmer seg.
- Når takteking og undertak begynner å bli gamle, øker risikoen for lekkasjer, noe som kan føre til omfattende og kostbare reparasjoner av underliggende konstruksjoner dersom en ikke foretar tiltak på konstruksjonene før dette oppstår.

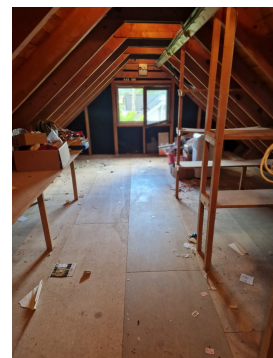
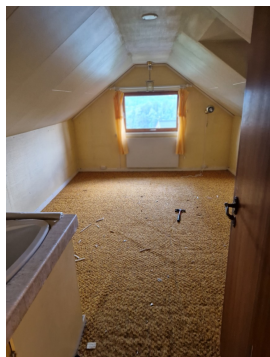
Konstruksjonen er delvis en lukket konstruksjon og en forsvarlig kontroll er kun mulig med destruktive inngrep. Ingen tegn til kondens eller lekkasjer ble registrert. Undertak med trepanel.

Det anbefales og tilleggsisolering loft som ett energisparende tiltak. Vindskier med synlig råteskader.

- Lokal utbedring bør utføres.

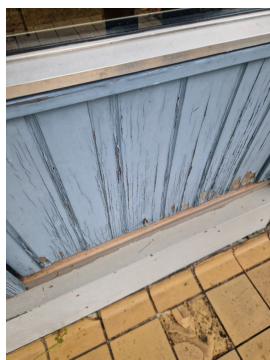
Utvendig slitasje utvendig trevirke balkongdør.

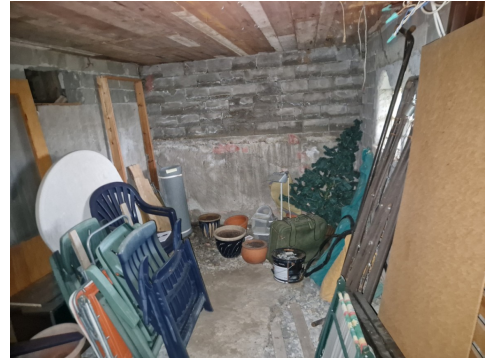
## ! TG 2 Rom Under Terreng

Rom i kjeller består av uinnredet kjellerrom. Gulv i betong. Vegger i betong/murverk. Synlig salt utslag/fukt i murverk. Rom kun funksjonelle til lagring.

- Det er påvist indikasjoner på noe fuktgjennomtrenging i kjellergulv.
- Det er påvist indikasjoner på noe fuktgjennomtrenging inn i kjellermur.

- Det påviste fuktnivå gir grunn til å overvåke konstruksjonen jevnlig for å se utvikling over tid, og eventuelt foreta tiltak for å unngå fuktskader.

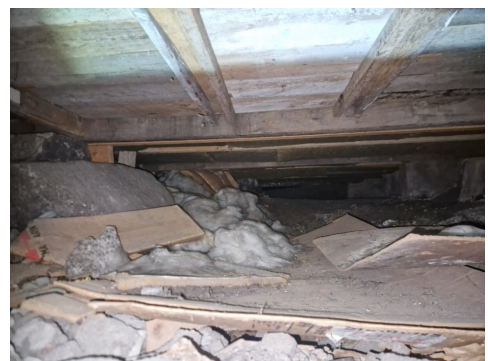
## ! TG IU Kryp kjeller

Boligen har etablert kryperom under deler av 1. etasje med adkomst fra luke i grunnmur. Grunn består av fjell og løsmasser. Vegger i murverk og gråstein mur. Himling består av stubbelofts bord. Ved bruk av fuktmåler i trevirke ble ingen høye/unnormale fuktverdier målt i trevirke. Ca 14 til 16 vektprosent trevirke ble målt. Det anbefales på generelt grunnlag å etablere mekanisk avtrekk i kryperom.

Kun deler av kryperom har inspeksjons mulighet. TG 2 på grunn grunn av alder og erfaringsmessig høy skadefrekvens.

- Det er ikke adkomst til deler av krypkjelleren. Kryp kjeller er kun vurdert i tilgjengelige deler. Kryp kjeller regnes for å være en risikokonstruksjon som er utsatt for fukt- og råteskader i bunnsvill, trebjelkelaget og andre tilstøtende konstruksjoner, på grunn av fuktighet fra grunnen og kondensering ved temperaturforskjeller. Selv om det ikke er avdekket tegn på skader, betyr ikke dette nødvendigvis at det ikke foreligger skader i eller i forbindelse med krypkjelleren.

- Vær oppmerksom på denne risikoen, overvåk tilstanden og undersøk dette nærmere, helst med hjelp av en fagkyndig.

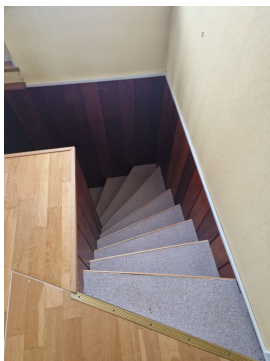
## ! TG 2 Innvendige trapper

Trapp til loft er bratt og lite egnet til adkomst mellom oppholdsrom. Plassbygget trapp til kjeller med teppe i trinn. Håndlist mangler til trapp.

- Håndløper bør monteres, men det var ikke krav på byggetidspunktet.
- Trappen må påregnes skiftes ut.
