Tilstandsrapport

4 roms leilighet over 2 plan med balkong.

Holmlia Senter vei 15 , 1255 OSLO

Befaringsdato: 14.04.2026

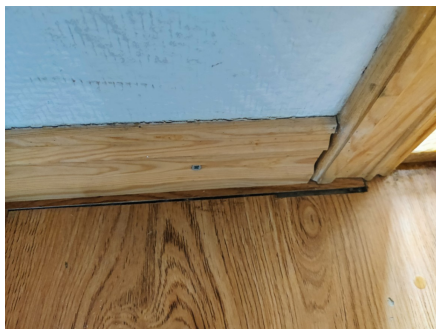
TG 2 Etasjeskille/gulv mot grunn

- Det er målt høydeforskjell på mellom 15-30 mm gjennom hele rommet. Tilstandsgrad 2 gis med bakgrunn i standardens krav til godkjente måleavvik.

Det er registrert høydeforskjeller i gulv på ca. 15–30 mm. Avviket kan påvirke brukskomfort og møblering, og kan gi økt belastning på overflater og konstruksjon over tid.

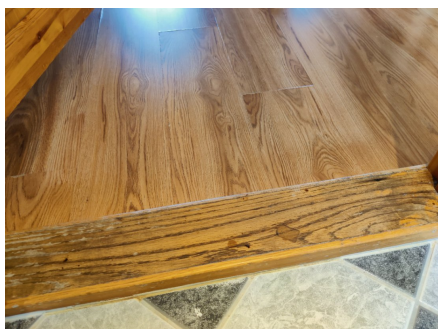
- Det er påvist avvik som tilsier at det bør foretas tiltak på enkelte dører.
- Enkelte av innvendige dører har en del slitasje.

Dørblader som subber og slitte terskler kan medføre redusert funksjon, vanskelig lukking/åpning og økt slitasje over tid. Forholdet kan også gi mindre skader på tilstøtende overflater.

Det anbefales å justere dørblader (hengsler/innfesting) for å bedre funksjon. Slitte terskler kan repareres eller skiftes ut ved behov. Tiltakene er i hovedsak enkle vedlikeholdsarbeider.

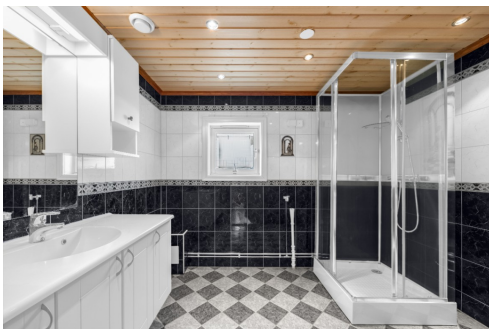
5. ETASJE > BAD

TG 2 Overflater vegger og himling

Manglende dokumentasjon og usikkerhet rundt membran/tettesjikt medfører redusert forutsigbarhet for konstruksjonenes fuktsikkerhet. Det kan foreligge skjulte forhold som ikke lar seg avdekke ved visuell befarings, og risiko for fuktpåvirkning kan derfor ikke utelukkes.

Det er registrert motfall på gulv i badet. Dette kan medføre at vann ikke ledes mot sluk, med risiko for vannansamling på gulvet og økt fuktbelastning på overflater og konstruksjoner. Over tid kan dette bidra til fuktskader.

Når sluk og membran har passert forventet levetid, øker risikoen for redusert funksjon og utettheter. Dette kan medføre økt sannsynlighet for fuktinntrengning i konstruksjonen, selv om det ikke nødvendigvis er synlige tegn til skade i dag. Tilstanden vurderes som aldersrelatert usikkerhet knyttet til videre bruk.

Konstruksjonene må følges opp med jevnlig visuell kontroll, og nærmere undersøkelser vurderes ved tegn til fukt, misfarging, lukt eller funksjonssvikt. Oppgradering vil være naturlig innen rimelig tid.

Det anbefales å være oppmerksom på tegn til fukt eller lekkasjer og å begrense unødig belastning på våtrommet. På sikt bør oppgradering eller rehabilitering av badet påregnes, der sluk og membran fornyes i tråd med dagens krav. Eventuell videre bruk bør baseres på jevnlig kontroll.

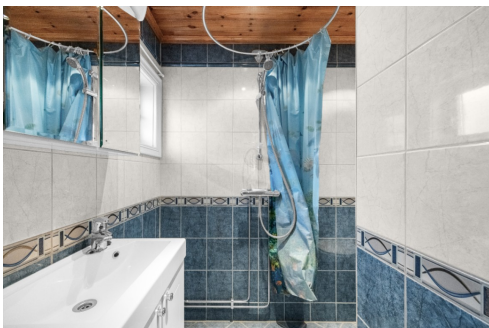
4.ETASJE > BAD

! TG 2 Overflater vegger og himling

- Det er vindu/dør med ikke fuktbestandige materialer i våtsonen (ved vask, dusj, badekar, osv.), løsningen eller byggematerialet er uegnet.
- Det er avvik:

Plassering av vindu/dør med trekarm i definert våtzone medfører økt risiko for fuktbelastning, særlig dersom overflatebehandling, tetting og detaljer rundt karm og overgang mot vegg ikke er korrekt utført. Skjulte fuktskader kan ikke utelukkes.

Manglende dokumentasjon og usikkerhet rundt membran/tettesjikt medfører redusert forutsigbarhet for konstruksjonenes fuktsikkerhet. Det kan foreligge skjulte forhold som ikke lar seg avdekke ved visuell befarings, og risiko for fuktpåvirkning kan derfor ikke utelukkes.

Utilstrekkelig høydeforskjell mellom sluk og terskel kan redusere sikker avrenning av vann innenfor våtrommet. Ved lekkasje, tilstopping av sluk eller høy vannbelastning kan dette øke risikoen for vanninntrenging til tilstøtende rom, med påfølgende fare for fukt- og følgeskader. Skjulte skader kan ikke utelukkes.

Når sluk og membran har passert forventet levetid, øker risikoen for redusert funksjon og utettheter. Dette kan medføre økt sannsynlighet for fuktinntrengning i konstruksjonen, selv om det ikke nødvendigvis er synlige tegn til skade i dag. Tilstanden vurderes som aldersrelatert usikkerhet knyttet til videre bruk.

- Det er ikke påvist tilfredsstillende løsning for å synliggjøre lekkasje fra innebygget sistene.

Manglende løsning for lekkasjevarsling kan medføre at eventuelle lekkasjer fra sisternen ikke oppdages tidlig. Dette kan føre til skjulte fuktpåvirkninger i tilstøtende konstruksjoner over tid, med usikkerhet knyttet til omfang og utvikling før forholdet blir synlig.

Manglende ventilasjon i dusjbad kan føre til utilstrekkelig luftutskifting og økt fuktbelastning i rommet. Over tid kan dette bidra til kondens, dårlig inneklime og økt risiko for fuktskader eller muggdannelse på overflater og i tilstøtende konstruksjoner.

Det anbefales å følge med på forholdet over tid og kontrollere at karm, fuger og overganger holdes intakte. Ved endret bruk, oppgradering av bad eller ved mistanke om fukt bør nærmere undersøkelser utføres av fagkyndig. Eventuelle utbedringer må utføres i henhold til gjeldende våtromsnorm.

Konstruksjonene må følges opp med jevnlig visuell kontroll, og nærmere undersøkelser vurderes ved tegn til fukt, misfarging, lukt eller funksjonssvikt. Oppgradering vil være naturlig innen rimelig tid.

Det anbefales å være oppmerksom på tegn til fukt eller lekkasjer og å begrense unødig belastning på våtrommet. På sikt bør oppgradering eller rehabilitering av badet påregnes, der sluk og membran fornyes i tråd med dagens krav. Eventuell videre bruk bør baseres på jevnlig kontroll.

Det anbefales å etablere en løsning som muliggjør visuell kontroll og varsling ved lekkasje, for eksempel gjennom lekkasjespalte, lekkasjeindikator eller annen dokumentert løsning tilpasset innebygd sistene. Alternativt kan forholdet avklares nærmere ved demontering eller kontroll utført av fagperson.

Det anbefales å etablere ventilasjon i rommet, for eksempel ved montering av ventil eller mekanisk avtrekk. Tilstrekkelig luftutskifting vil bidra til å redusere fuktbelastningen og bedre inneklimeet i våtrommet.
