Tilstandsrapport

Stort frittliggende boligbygg på 2 etg.

Myrvollvegen 52 , 2335 STANGE

Befaringsdato: 13.05.2026

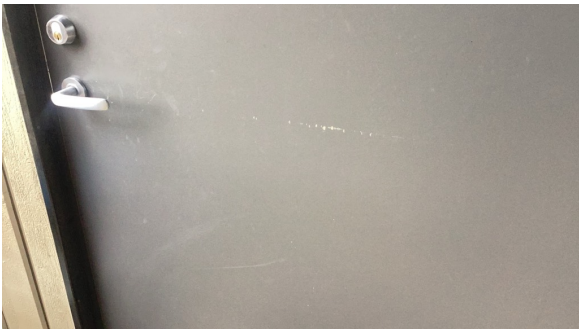
Lite sår på dørrblad.

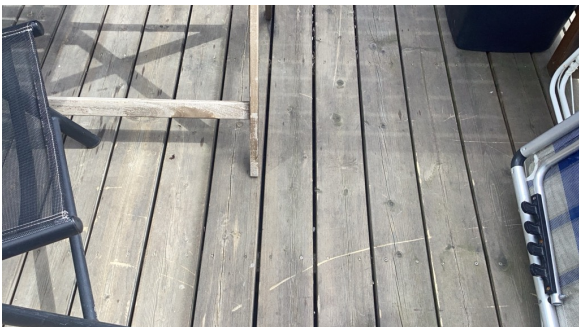
Enkelte riper i gulv.

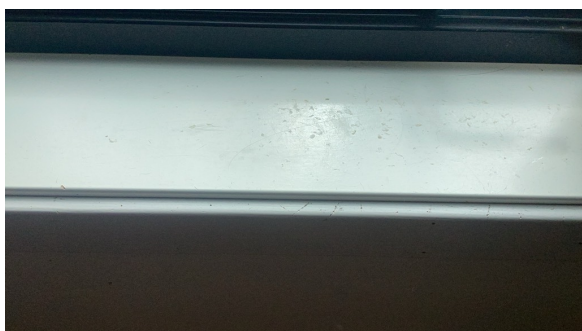
Enkelte småsår i vinduskarm.

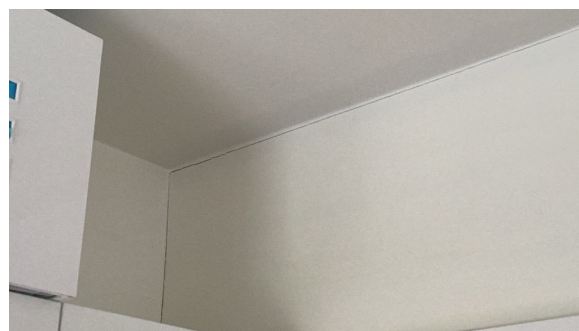
Enkelte sprekke-dannelser i hjørner der det er brukt gips i trehus må påregnes og anses som normalt.

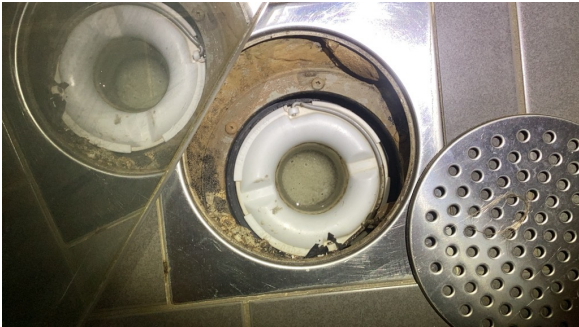
Sluk.

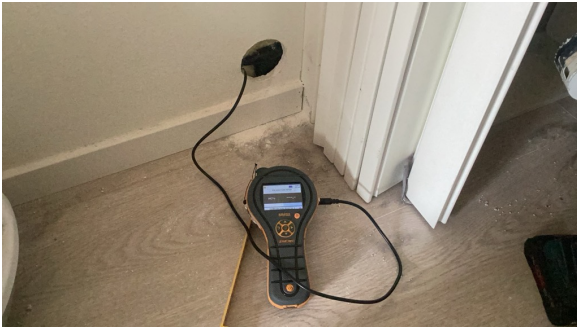
Ved fuktmåling ble det registrert tørre verdier.

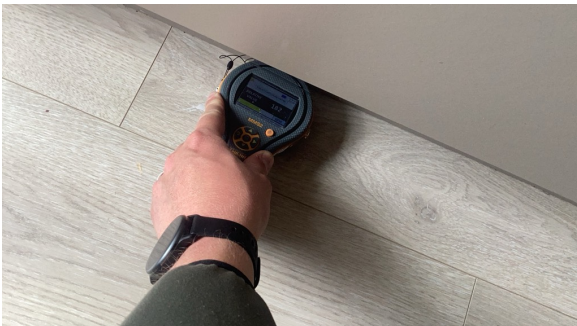
Ved bruk av fuktindikator registrerte jeg ingen unormale verdier.

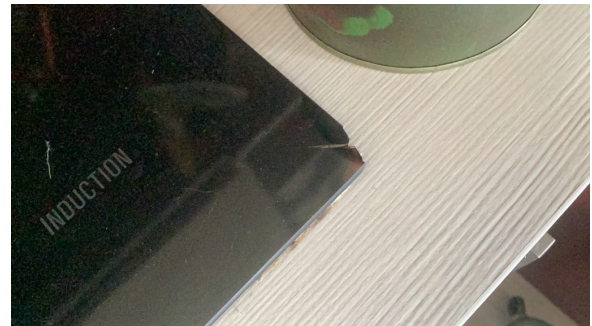
Knekt hjørne på koketopp.

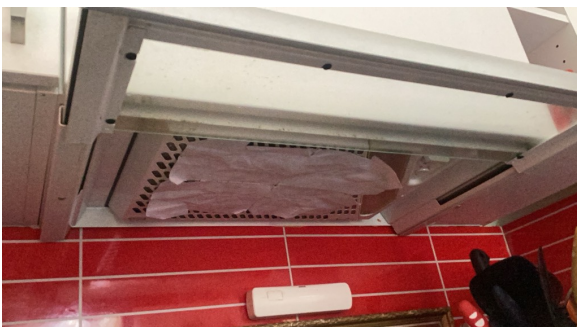
Ved test av avtrekksvifte som beskrevet i NS3600, fungerte viften som tiltenkt.

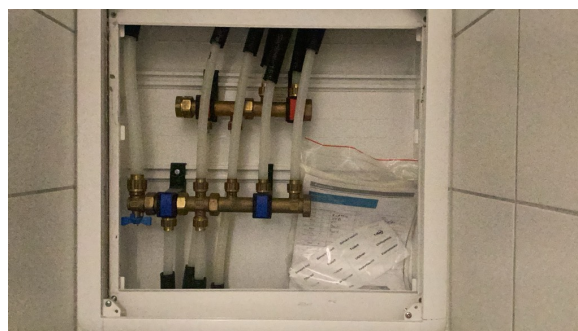
Fordelerskap på bad.
