# Tilstandsrapport

Boligbygg med flere boenheter

Telemarksvingen 19, 0655 OSLO

Oppdragsnr.: 14377-3424

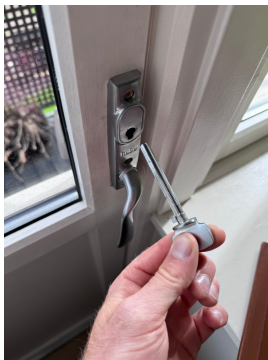
Løs låsvrider

### ! TG 2 Entrédør/leilighetsdør

Dørbladet subber i dørterskelen.

For at døren skal gå rett i karmen uten å subbe må dørkarmen justeres.

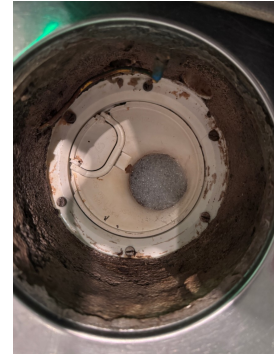
### ! TG 2 Sluk, membran og tettesjikt

Membranen i gulvet er synlig ved sluket, men resten av membransystemet er skjult og det er ikke fremvist dokumentasjon på membraner/tettesjikt. Dette kan derfor ikke vurderes utover at over halvparten av forventet brukstid er oppbrukt.

Det er ikke mulig å si når tettesjiktet må skiftes ut ettersom dette er en skjult konstruksjon som ikke kan inspiseres bak flisene. Merk at risikoen for lekkasjer øker i takt med alderen på membranen/tettesjiktet bak flisene. Overvåk tilstanden derfor jevnlig for å løpende vurdere videre tilstand og evt. tiltak dersom det oppdages forandringer.

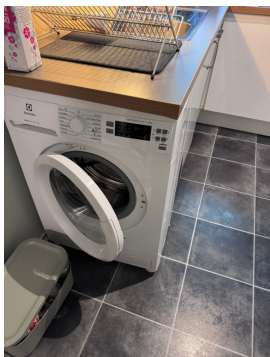
Ettersom det er montert vaskemaskin og oppvaskmaskin på kjøkkenet utgjør dette et større risiko for lekkasjer, og derfor bør det etableres en automatisk stoppekran på vanntilførselen til kjøkkenet, med en fuktsensor liggende på gulvet under vaskemaskinen og oppvaskmaskinen.

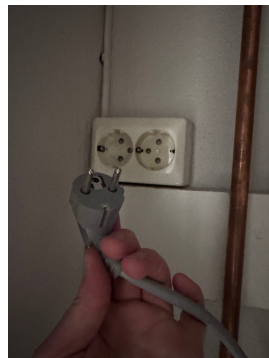
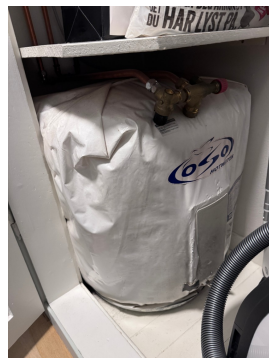
### TG 2 Varmtvannstank

- Det er avvik:
  - Det er ikke påvist tilfredsstillende el-tilkobling av varmtvannstank etter gjeldende forskrift som krever fast strømtilkobling, og ikke stikkontakt, slik denne berederen er tilkoblet strømmettet.
  - Varmtvannstanken er montert i et rom uten sluk eller annen kompenserende løsning for å ivareta lekkasjer fra varmtvannstanken.

- Tiltak:
  - Det er ikke et tilbakevirkende krav å tilkoble varmtvannsberederen med fast strømtilkobling så lenge strømmettet ikke er vesentlig oppgradert etter nye forskrifter. Det anbefales allikevel at dette utbedres med tanke på brann sikkerhet.
  - Det anbefales at det monteres en automatisk stoppekran på vanntilførselen til varmtvannstanken med en fuktsensor liggende på gulvet under tanken da dette vil være med på å begrense skadene dersom en lekkasje oppstår.
