# Tilstandsrapport

Boligbygg med flere boenheter

Hovland Alle 8, 3274 LARVIK

Befaringsdato: 15.03.2024

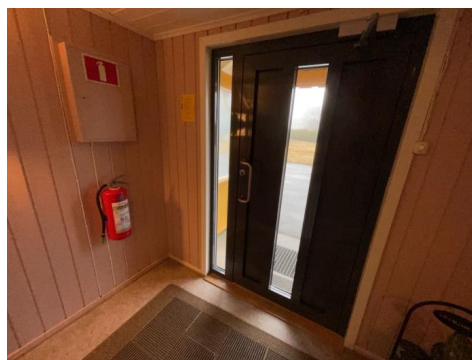
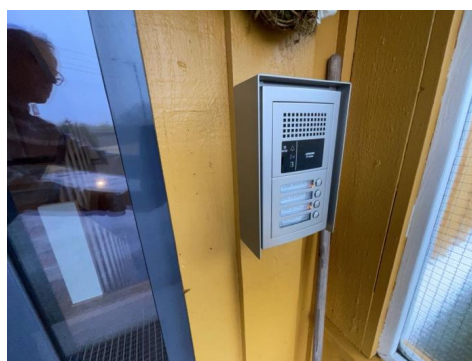
### ! TG 1 Dører

Bygningen har stål/aluminiums hovedytterdør, utvendig til høyre for døren er det montert porttelefon.

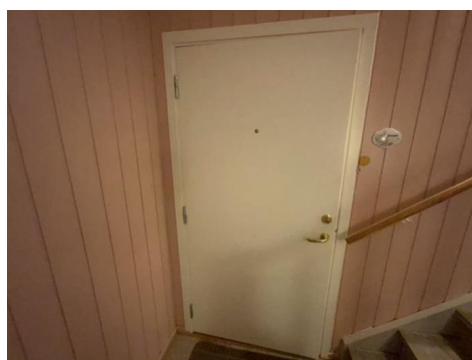
### ! TG 1 Inngangsdør

Leiligheten har en hvitmalt brann- og lydklassifisert entrédør.

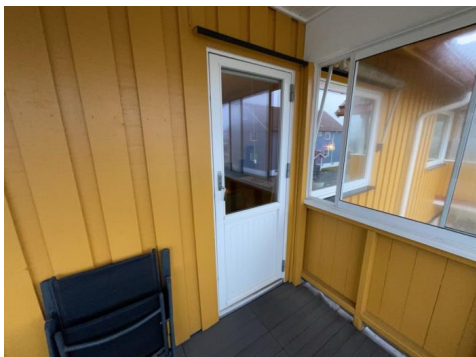
### ! TG 1 Terrassedør

Til leiligheten er det en malt balkongdør i tre med glassfelt av to-lags glass.

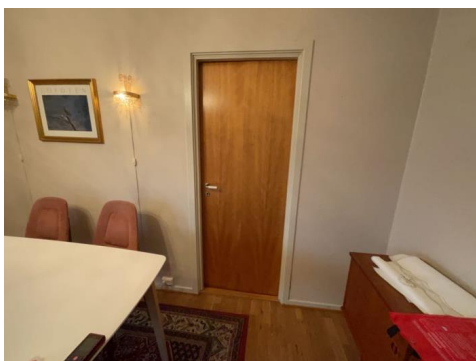
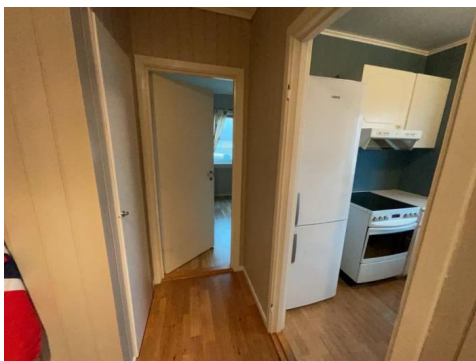
## ! TG 1 Innvendige dører

Innvendig har leiligheten finerte slette dører, dørene til soverom og bad er hvitmalt og døren til kjøkkenet mangler. Dørene har normal bruksslitasje.

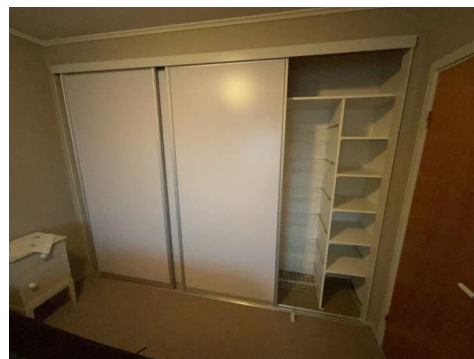
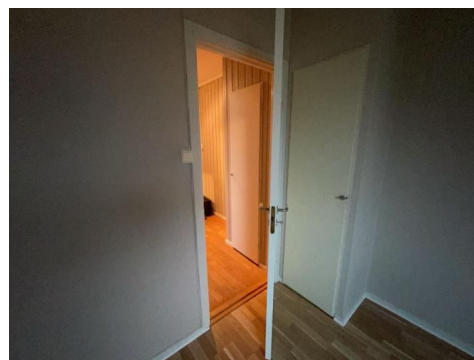
## ! TG 1 Andre innvendige forhold

På soverommet i leiligheten er det montert en skyvedørsgarderobe, leiligheten har plassbygde garderober trolig fra byggeår i entrén og på soverommet.

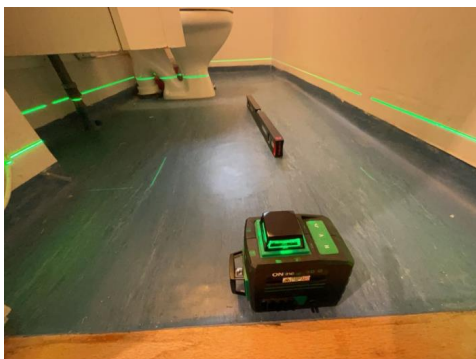
## ! TG 2 Overflater vegger og himling

- Det er vindu/dør med ikke fuktbestandige materialer i våtsonen (ved vask, dusj, badekar, osv.), løsningen eller byggematerialet er uegnet
- Tapetskjøter er ikke tette

Jeg har målt 41 mm høydeforskjell på gulv fra dørterskel til topp slukrist.

- Uegnede materialer må fuktbeskyttes/utskiftes.
- Det må gjøres tiltak for å utbedre avviket.

Ny eier må forvente oppgraderinger og vedlikehold for å forbedre tilstandsgraden, ved korrekt oppgraderinger vil ny eier også unngå mulig vannskade i konstruksjonen på grunn av utette skjøter på våtromstapet og punktering i dusjsonen.

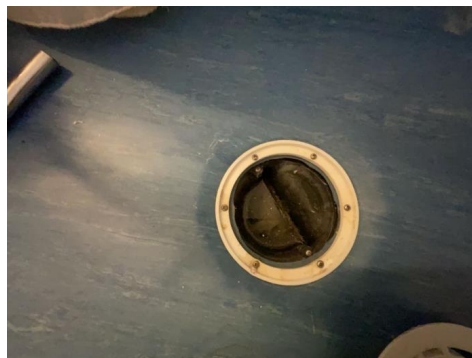
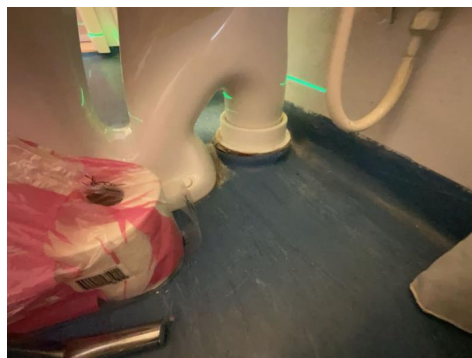
## ! TG 2 Sluk, membran og tettesjikt

Baderommet fungerer med dette avviket, men ny eier må forvente oppgraderinger.

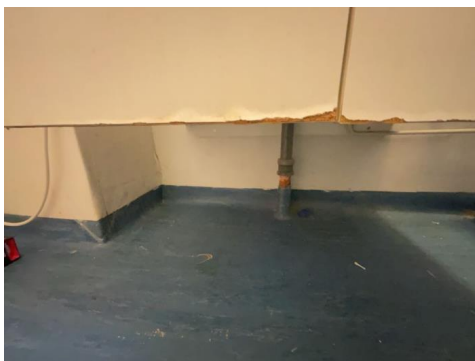
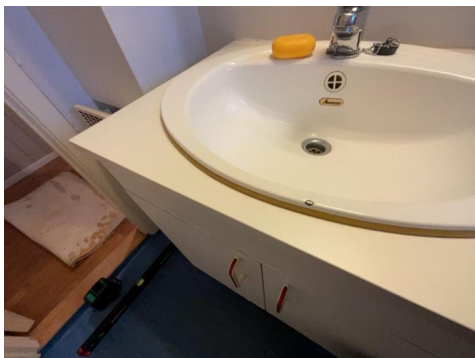
## ! TG 2 Sanitærutstyr og innredning

- Det er påvist skader på innredning.
- Det er påvist riss/sprekker i utstyr på våtrommet.

- Det er påvist fuktskjolder/svelling i skapinnredning.

Servantinnredningens dører er svellet etter å ha blitt utsatt for fuktighet, servanten har en skade i fronten.

- Det må gjøres tiltak for å lukke avviket.

Baderommet fungerer med dette avviket, med for å forbedre tilstandsgraden må servanten og dørene utbedres.

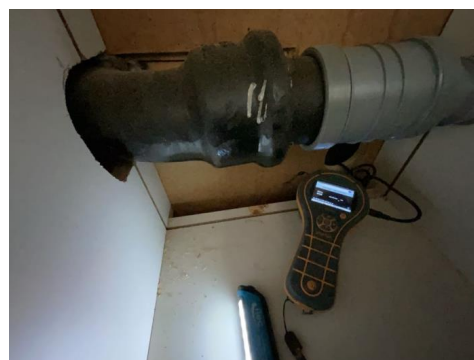
##### Ventilasjon

Jeg har foretatt hulltaking i tilliggende konstruksjon uten å påvise fukt inne i konstruksjonen.

- Elektrisk avtrekksvifte bør monteres for å lukke avviket.

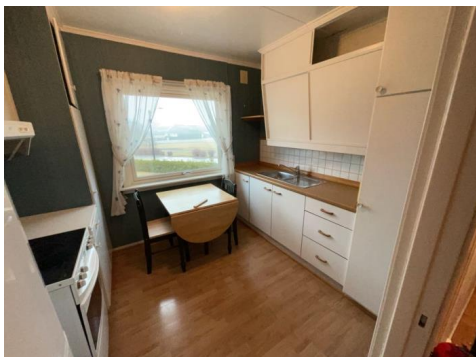
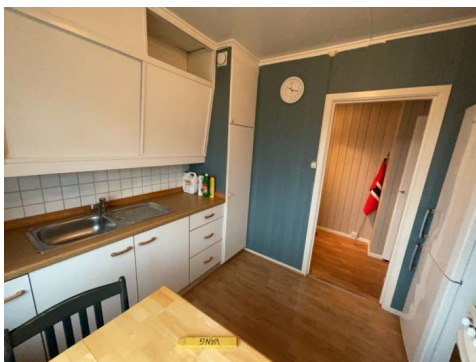
- Det er påvist skader på overflater/kjøkkeninnredning utover normal slitasjegrad.

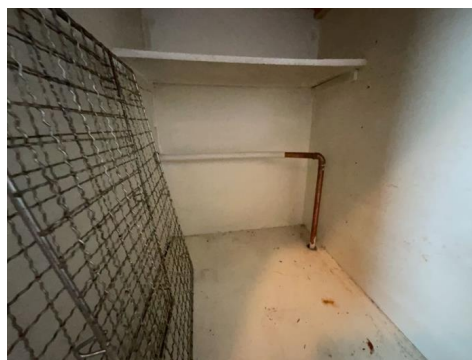
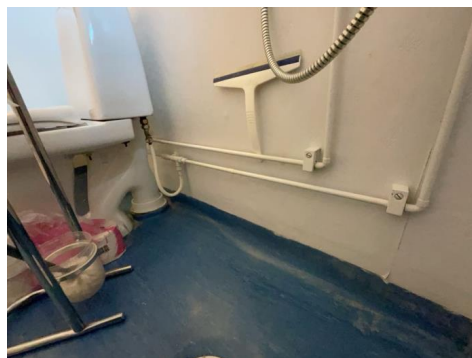
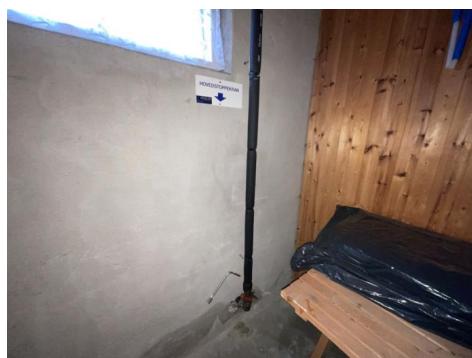
### ! TG 2 Vannledninger

Vannledningene fungerer i dag, men ny eier må forvente at skade plutselig kan oppstå.

- Det er ikke behov for utbedringstiltak siden anlegget fungerer i dag, men ut ifra alder kan skader plutselig oppstå på eldre anlegg.
- I forbindelse med oppgradering av våtrom vil det være naturlig med utskiftning av rør.

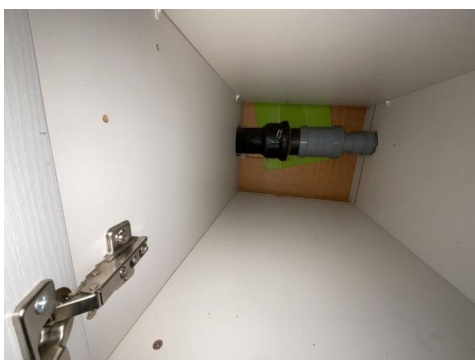
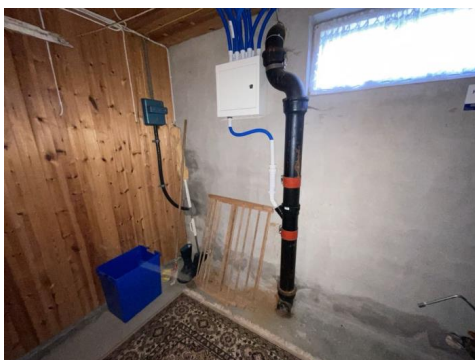
### ! TG 2 Avløpsrør

Leiligheten har hovedavløpsrør av støpejern plassert i kasse på baderommet synlig fra kjøkkenskap.

Avløpsrørene fungerer i dag, men ny eier må forvente at skade plutselig kan oppstå.

- Det er ikke behov for utbedringstiltak siden anlegget fungerer i dag, men ut ifra alder kan skader plutselig oppstå på eldre anlegg.
- Tidspunkt for utskiftning av avløpsrør nærmer seg.

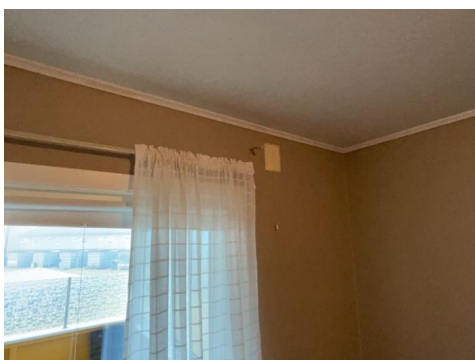
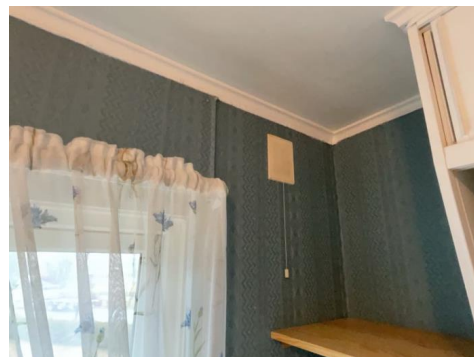
## TG 1 Ventilasjon

Boligen har naturlig ventilasjon, og alle rom med yttervegg har lufteventil i vegg.

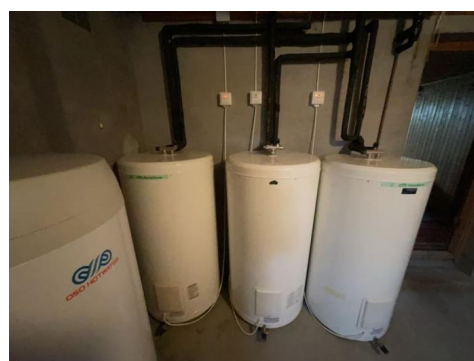
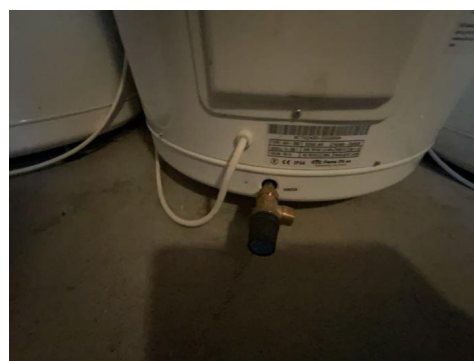
## TG 1 Varmtvannstank

Varmtvannstanken til leiligheten er en CTC bereder på ca 200 liter.

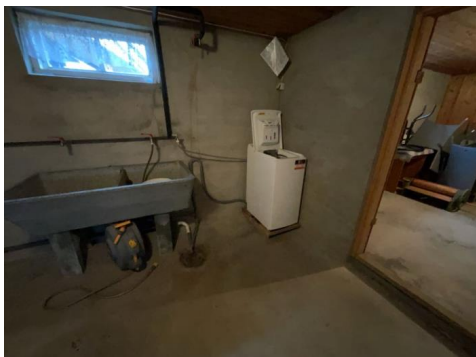
## TG 1 Felles vaskerom

Leilighetens vaskemaskin er plassert i hjørnet på felles vaskerom i kjelleren.

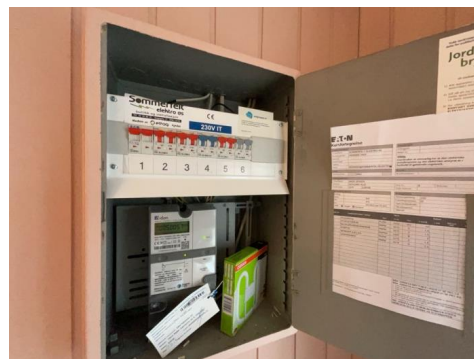
## ! TG 2 Elektrisk anlegg

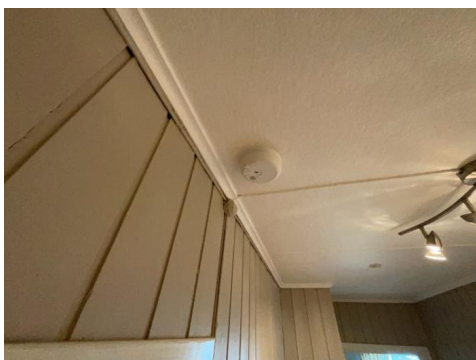
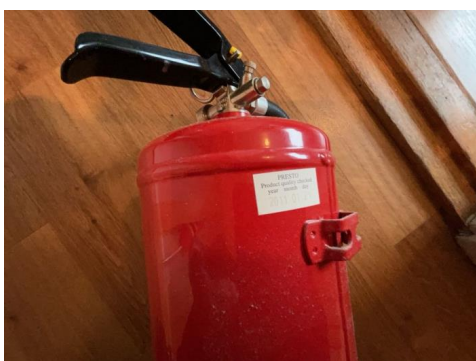
## ! TG 3 Branntekniske forhold

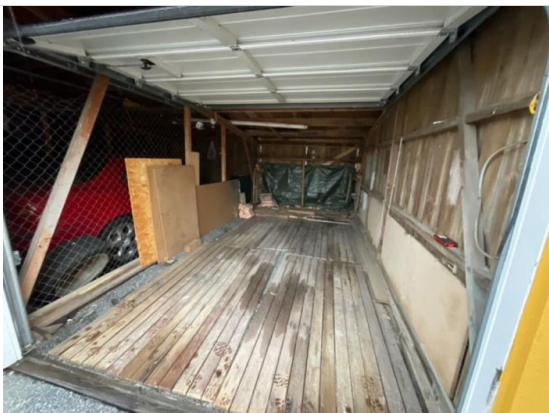
Garasjen er oppført på mark, på underlag av kreosot, bygningen har uisolerte vegger av bindingsverk som er utvendig kledd med stående trepanel og tak med fall mot bakveggen, taket er tekket med papp.

Til garasjen er det en låsbar aluminium leddport og gulvet i garasjen har trallverk av terrassebord direkte på grunnen.
