# Tilstandsrapport

Boligbygg med flere boenheter

Svingen 7, 0196 OSLO

Befaringsdato: 25.09.2025

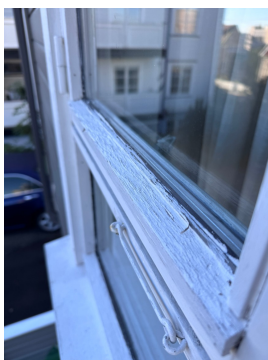
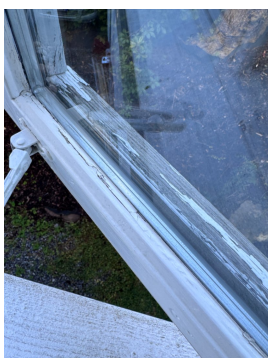
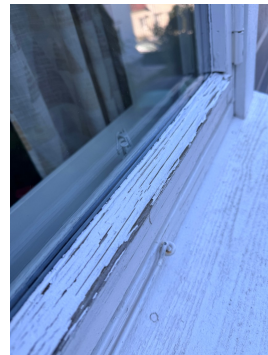
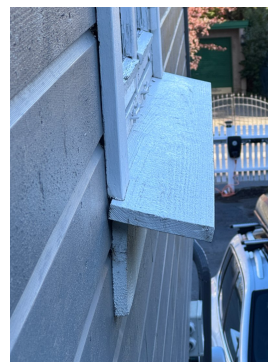
### ! TG 2 Vinduer

Vinduene bærer preg av væslitasje og oppsprekninger i trevirket. Vannbrettene under vinduene er montert inn mot ytterkledningen og ikke bak kledningen

Utvendige vannbrett er ikke montert inn bak ytterkledningen, men inn mot kledningen som anses å være en løsning som har en risiko for vanninntrengelse i veggkonstruksjonen.

Det er behov for overflatebehandling av vinduene samt stedvis utskifting av trevirke. Utskifting av vinduene kan ikke utelukkes.

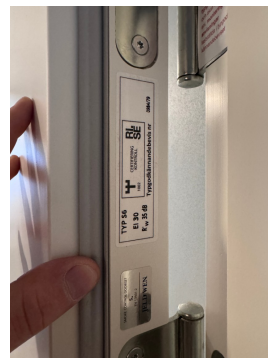
### ! TG 1 Entrédør/leilighetsdør

Fabrikkmalt entrédør/leilighetsdør med brannklassifisering B-30 og lydklassifisering dB35

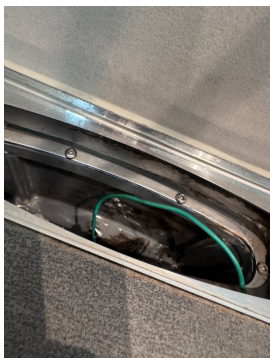
#### ! TG 2 Sluk, membran og tettesjikt

Membranen i gulvet er synlig ved sluket, men resten av membransystemet er skjult og det er ikke fremvist dokumentasjon på membraner/tettesjikt. Dette kan derfor ikke vurderes.

For å kunne vurdere skjulte konstruksjoner vil det være nødvendig med dokumentasjon som beskriver eller synliggjør utførselen og/eller materialbruk. Innhent dokumentasjon på oppbyggingen av tettesjiktene/membranen badet om mulig.

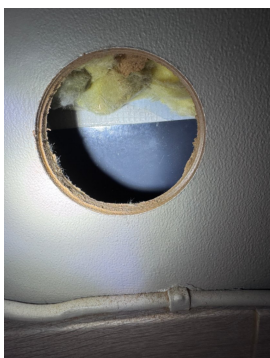
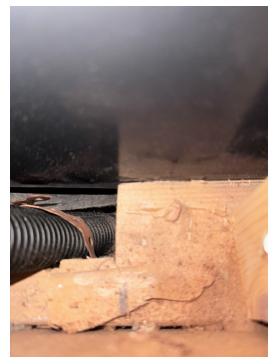
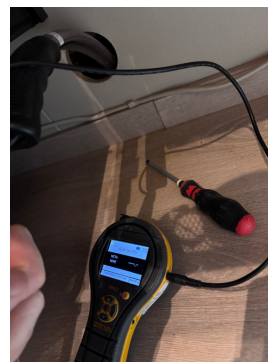
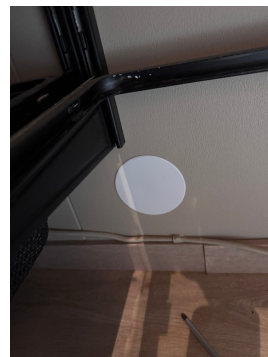
### ! TG 0 Tilliggende konstruksjoner våtrom

Hulltaking er foretatt fra boden/garderoben og inn mot dusjen uten å påvise unormale forhold.

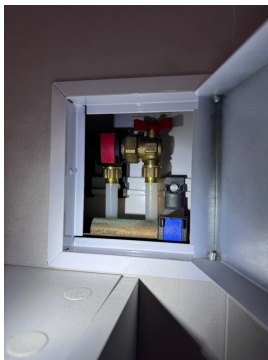
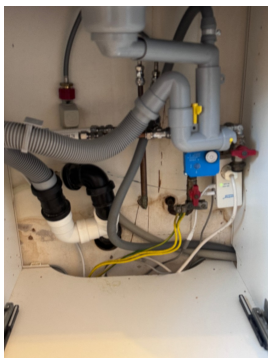
### TG 2 Vannledninger

Vannrørene på badet er ikke montert slik at de er lett utskiftbare ettersom luken til skapet er for liten.

Det er ikke behov for umiddelbare tiltak, men dersom uhellet er ute og man må skifte vannrørene vil dette føre til at man må skjære opp flisene rundt skapet for å få full tilgang til skapet.

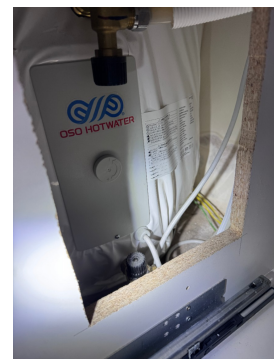
### TG 2 Varmtvannstank

Det er ikke påvist tilfredsstillende el-tilkobling av varmtvannstank etter gjeldende forskrift som krever fast strømtilkobling, og ikke stikkontakt, slik denne berederen er tilkoblet strømmettet.

For å tilfredstille krav og bedre brannsikkerheten må strømtilkoblingen endres fra stikkontakt til fast strømtilkobling.

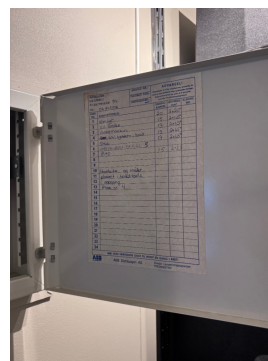
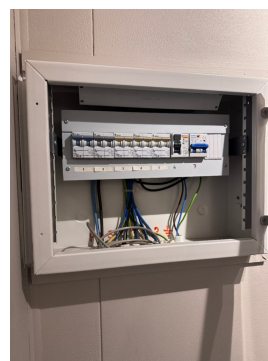
### TG 2 Elektrisk anlegg

10. Er det tegn på at kabelinnføringer og hull i inntak og sikringsskap ikke er tette, så langt dette er mulig å sjekke uten å fjerne kapslinger?
- Nei**
11. Finnes det kursfortegnelse, og er den i samsvar med antall sikringer?
- Ja**
12. Foreta en helhetsvurdering av det elektriske anlegget, dets alder, allmenne tilstand og fare for liv og helse. Bør det elektriske anlegget ha en utvidet el-kontroll?
- Ja**
