# Tilstandsrapport

Sørøbakken 4B , 4323 SANDNES

Befaringsdato: 09.02.2026

Autorisert foretak: TEFT EIENDOM AS

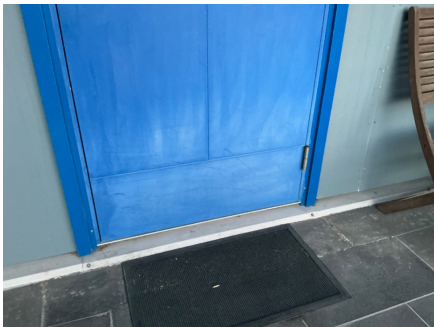
- Karmene i dører er værslitte utvendig og det er sprekker i treverket.

TG 2 på grunn av inngangsdør fremstår som vær-slitt.

Normalt utvendig vedlikehold må påregnes. Regelmessig vedlikehold og inspeksjon kan forlenge levetiden. Tredører/aluminiumsdører har en forventet tid for utskifting på. Kort/middels/lang - 20/30/40 år. Sameiet organiserer normalt utvendig vedlikehold og eventuelt behov for tiltak.

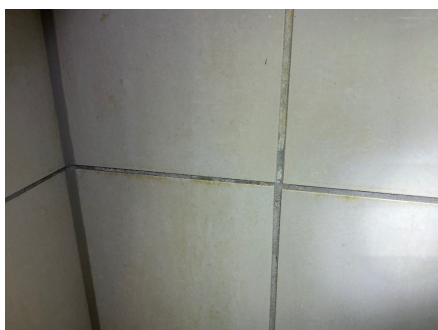
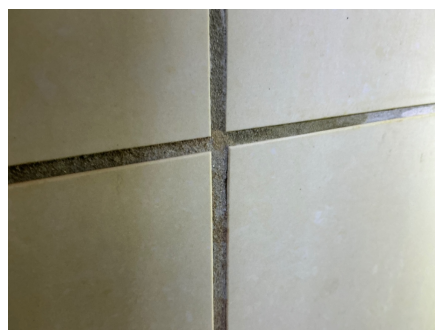
- Det er påvist at flisfuger har riss/sprekker.

- Slike riss/sprekker kan indikere bakenforliggende fuktskader, og konstruksjonen bør observeres jevnlig for å vurdere utvikling.

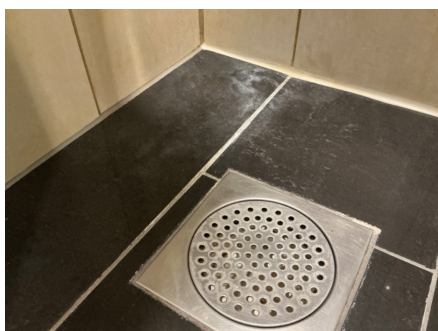
- Det er påvist at flisfuger har riss/sprekker.
- Det er påvist at høydeforskjell fra topp slukrist til gulv/synlig topp membran ved dørterskel er mindre enn 25 mm.
- Det er påvist at noen fliser har bom (hulrom under).
- Det er påvist avvik i fallforhold til sluk i forhold til krav i forskrift på byggetidspunktet.
- Det er avvik:

Del av gulv er flatt uten fall. Ved annet lekkasjevann kan det bli liggende igjen vann på gulv.

Noe fliser ligger ujevnt i dusj-sone.

- Dersom tiltaket ikke utføres, kan dette over tid føre til at flisene løsner eller sprekker, spesielt ved belastning eller bevegelser i konstruksjonen.
- Et bad med manglende/reduert fall til sluk blir mindre funksjonelt og sikkert for brukeren. Dette kan medføre stående vann på gulvet, vann som ikke ledes effektivt til sluket, økt risiko for at vann renner ut av rommet og redusert sklisikkerhet på gulvet.

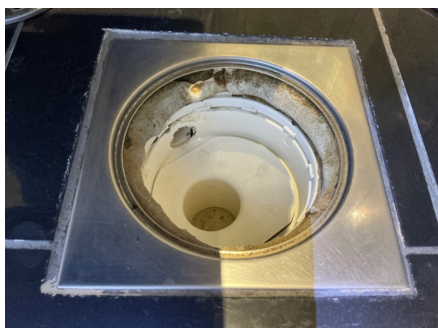
Plastsluk i dusjsonen med klemring og vannlås. Ikke registrert avvik basert på visuell kontroll. Membranen ligger skjult i konstruksjonen og kan ikke kontrolleres på samme måte som synlige bygningsdeler. Tilstanden til membranen vurderes etter alder og forventet gjenstående levetid.

- Mer enn halvparten av forventet brukstid er passert på membranløsningen.
- Mer enn halvparten av forventet brukstid er passert på slukløsningen.

- Sluket må sjekkes og rengjøres jevnlig.
- Overvåk tilstanden jevnlig. For å få tilstandsgrad 0 eller 1 må tettesjiktet skiftes ut, men tidspunktet for når dette er nødvendig er vanskelig å si noe om.

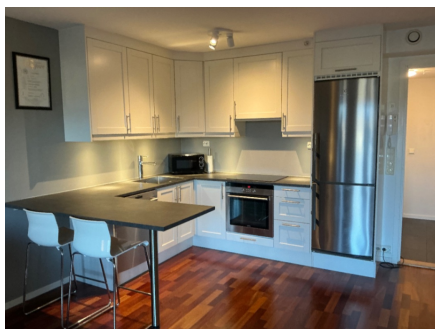
Deksel til avtrekk henger noe. TG 2 settes med bakgrunn av at garantitid er overgått (5 år).

Regelmessig rengjøring av filter, avtrekk og ventilasjonskanaler anbefales for å opprettholde god luftkvalitet og god effekt av anlegget.

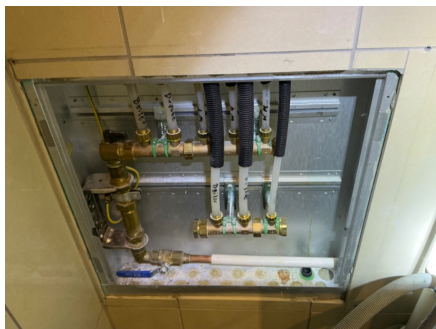
Det er skrevet med tusj på vannrørene, noe som kan skade rørene over tid.

Ved stenging av vannet i servanten på badet registreres det slag i rørene.

Rør i rør skap står i bad/vaskerom

Merker kan ofte fjernes med milde løsemidler som isopropylalkohol eller spesielle rengjøringsmidler. Vær forsiktig for å unngå skade på plastrøret under rengjøring. På generelt grunnlag anbefales det å etablere/montere automatisk stoppe-ventil på vannledninger.

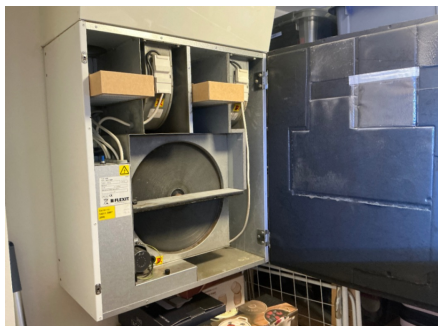
TG 2 settes fordi garantitiden på ventilasjonsanlegget (5 år) er utløpt. Fremstår ellers med normal funksjon. Avtrekk fra innvendig bod er ikke etablert. Filter er byttet 2026.

Aggregat står i bod.

Det anbefales å bytte filter årlig og utføre rens og service på ventilasjonsanlegget hvert 5. år for å sikre god luftkvalitet og opprettholde anleggets funksjon. Konsekvensen av manglende vedlikehold kan være redusert effekt, dårlig innneklima og økt risiko for tekniske feil.

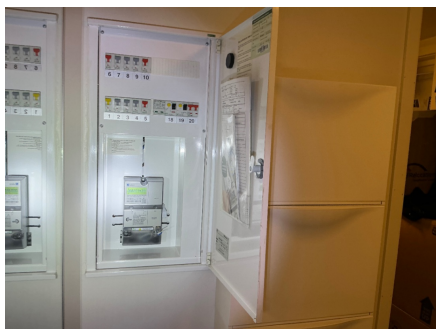
Sikringsskap står i entre/gang.
