Tilstandsrapport

Fritidsbolig

Sveltaroa 46, 1870 ØRJE

Befaringsdato: 05.07.2024

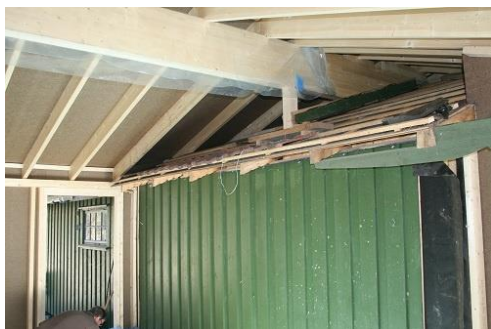
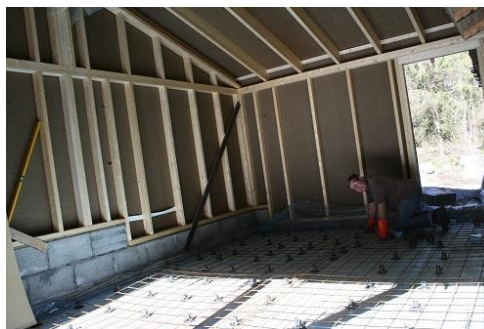
TG1 Takkonstruksjon opprinnelig hytte

Takkonstruksjonen har W-takstoler i tre. Rupanel. Begrenset inspisert fra luke i gavlvegg.

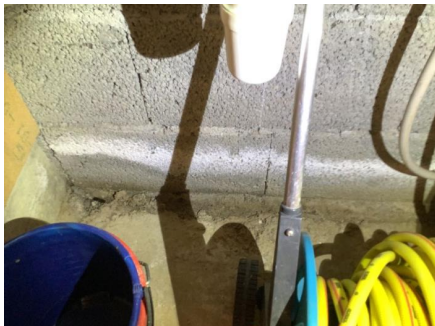
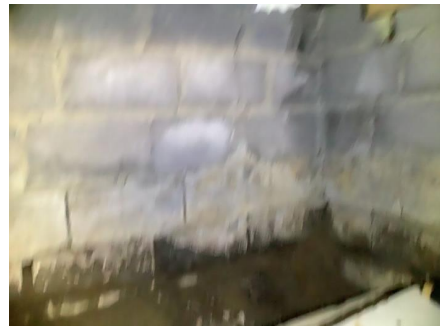
Det er fall i terrenget inn mot ringmuren enkelte steder. Man må kunne forvente at det til tider kan trenge inn noe fukt på fjellet i krypkjelleren. Årsaken til dette er fukt som følger fjellet inn under ringmuren, og at det kan oppstå kondens ved temperatur svingninger

- Det må foretas nærmere undersøkelser, det kan ikke utelukkes behov for tiltak.

Bør montere topplst for å hindre vann mellom drensplate og vegg.
