# Tilstandsrapport

📍 Allmannavegen 12, 4735 EVJE

# gnr. 55, bnr. 105

Rapportdato: 26.09.2024

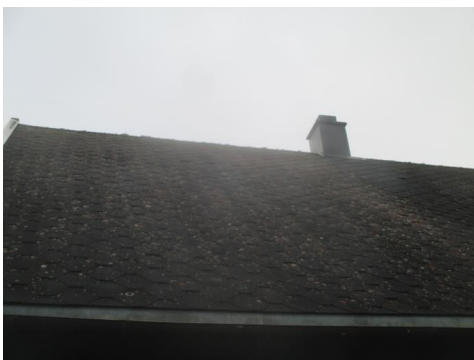
- Tidspunkt for utskiftning av takteking nærmer seg.
- Andre tiltak:

Eldre slitt takteking.

Mose bør fjernes for å unngå ekstra fuktbelastning på taktekingen. Gjennværende normal brukstid ansees som noe begrenset.

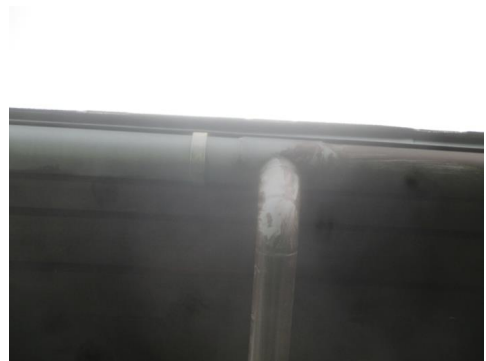
Eldre noe slitte takrenner.

- Overvåk tilstanden jevnlig. For å få tilstandsgrad 0 eller 1 må beslag/renner/nedløp skiftes ut, men tidspunktet for når dette er nødvendig er vanskelig å si noe om.
- Det er ikke krav om utbedring opp til dagens krav.

Det bør beregnes og bytte takrenner med tilhørende deler i samband med ny takteking.

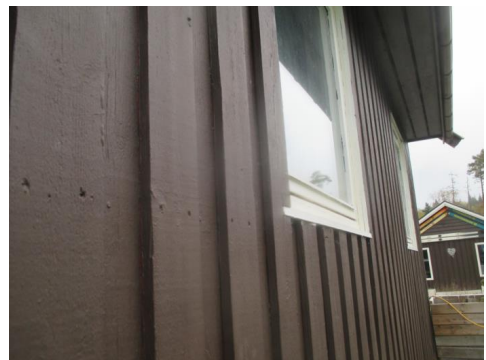
Selve kledningen er blitt noe soltørket og værslitt på de mest utsatte steder. Normalt vedlikehold må beregnes med enkelte utskiftninger på noe sikt på grunn av normal slitasje og elde.

Bra vedlikeholdt med maling.

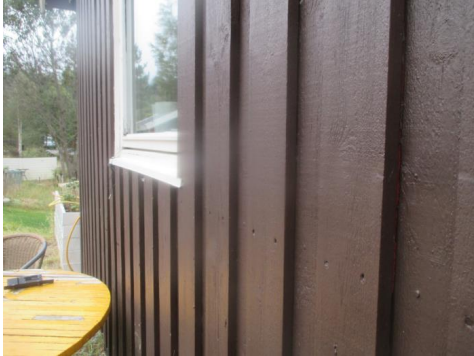
Deler av kledningen med tilhørende belistninger.

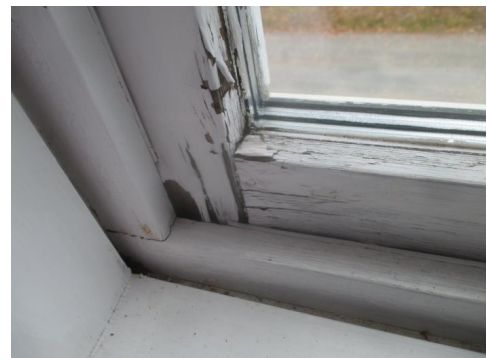
- Det er påvist at enkelte vinduer er vanskelig å åpne/lukke.
- Det er påvist noen glassruter som er punktert eller sprukne.
- Karmene i vinduer er slitte og det er sprekker i trevirket.

Innvendige fuktskader.

- Det må påregnes noe vedlikehold og at enkelte vinduer må skiftes ut.
- Andre tiltak:

En god del vedlikehold må beregnes på vinduer med noe oppgraderinger. Gjennværende brukstid på enkelte vinduer er noe begrenset.

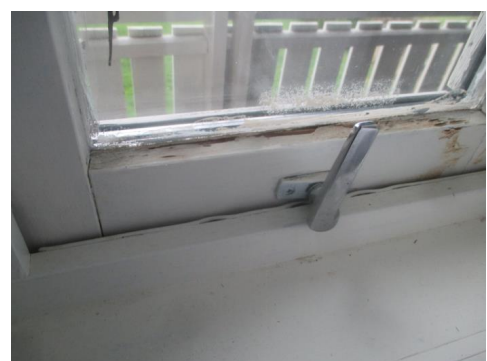
Noen vanskelige å åpne og lukke.

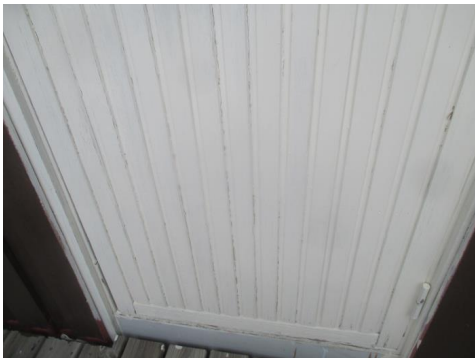
- Det er påvist dører som er vanskelig å åpne eller lukke.
  - Karmene i dører er værslitte utvendig og det er sprekker i trevirket.
- Balkongdører er slitte på utvendig brystning og noe vanskelig å få i lås.

Slitt balkongdør på loftet.

- Dører må justeres.
- Det må påregnes noe vedlikehold og at enkelte dører må skiftes ut.

En god del vedlikehold må beregnes på balkongdører med utskiftninger på noe sikt på grunn av normal slitasje og elde.

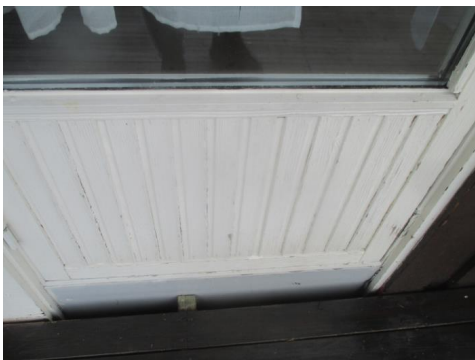
Slitt balkongdør i stue.

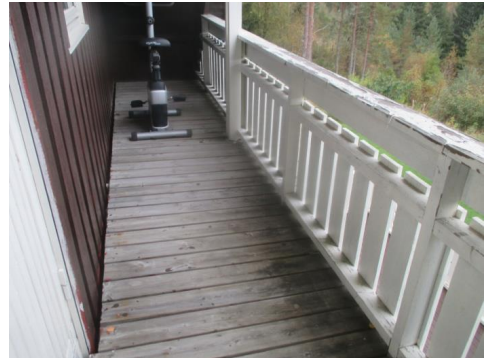
- Rekkverket er for lavt i forhold til dagens krav til rekkverkshøyder.
- Det er avvik:

Overbygget veranda ut i fra loftet.

Noe vedlikehold på veranda ut i fra loftet må beregnes.

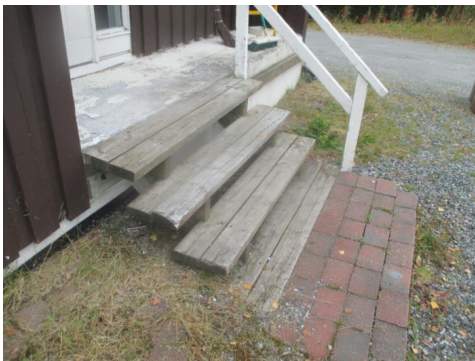
Enkel slitt trapp ved inngangsparti.

- Andre tiltak:
- Åpninger i rekkverk må endres for å tilfredsstillere krav på byggemeldingstidspunktet.

Anbefaler rekkverk på begge sider. Ellers trenger trappen vedlikehold og noe oppgraderinger.

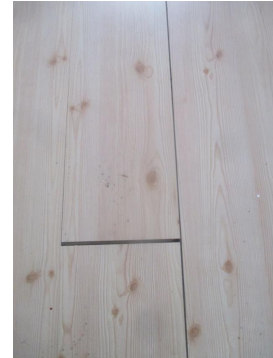
Åpnes skjøter på kjøkken.

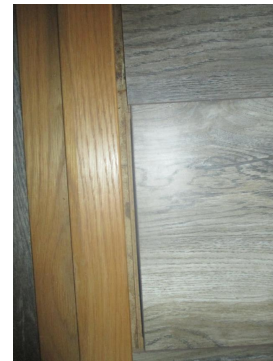
Overgangslister mangler flere plasser.

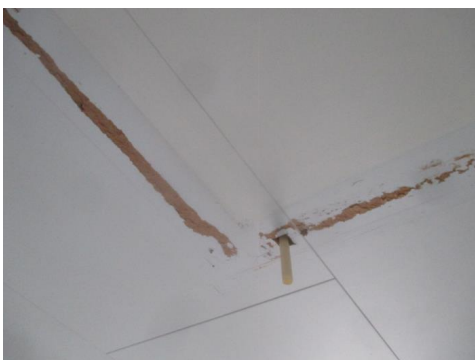
Merker i himling på soverom på loftet.

- Overflater må utbedres eller skiftes.

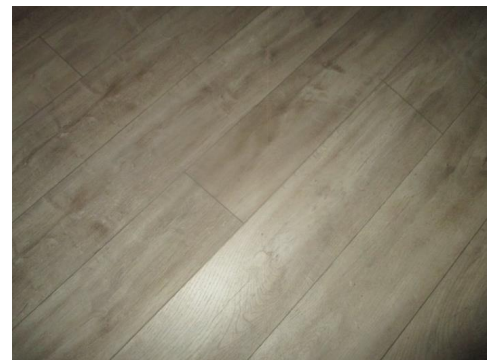
Laminatgulv i allrom buler. (større bevegelse)

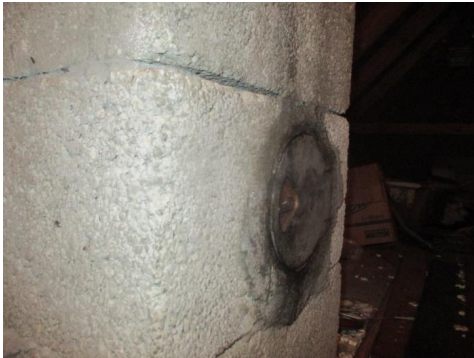
- Ildfast plate mangler på gulvet under sotluke/feierluke på pipe.
- Det er avvik:

Feierluke på kaldtloftet.

- Det anbefales å montere ildfast plate under luker på pipe.
- Tiltak:

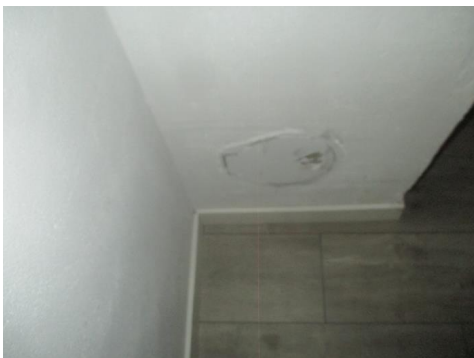
Sotluke i kjeller.

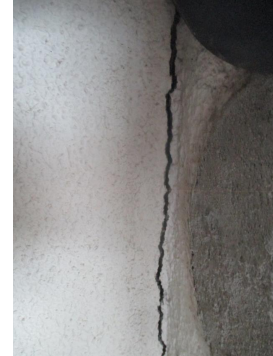
Sprekk i mellom brannmur og pipe i stue.

Sprekk i mellom pipe og brannmur bør utbedres.

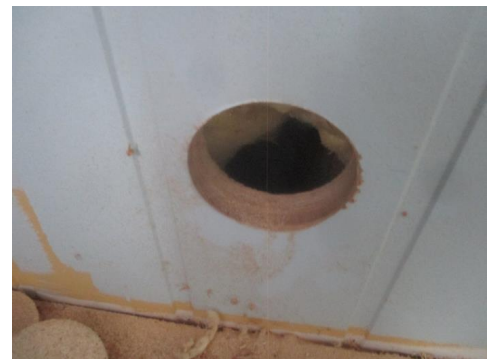
Hulltaking er foretatt i utfored vegg i allrom, uten å påvise unormale forhold. Måleresultat: 11,9 vektprosent.

Hulltaking i utfored vegg i kjeller.

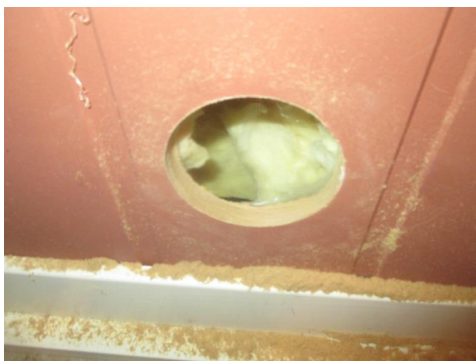
Hulltaking er foretatt i fra soverommet, uten å påvise unormale forhold.  
Måleresultat. 8,8 vektprosent.

Hulltaking i fra soverommet.

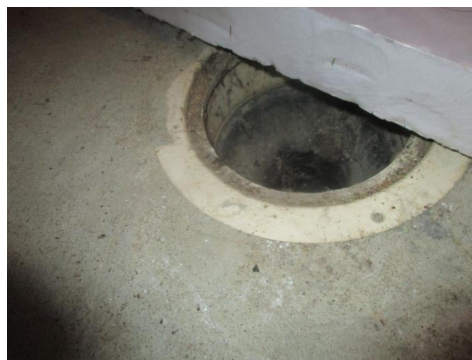
Sluk i gulvet.

- Det må etableres tilfredsstillende tettesjikt/membran på våtrommet.

Kostnadsestimat: 50 000 - 100 000

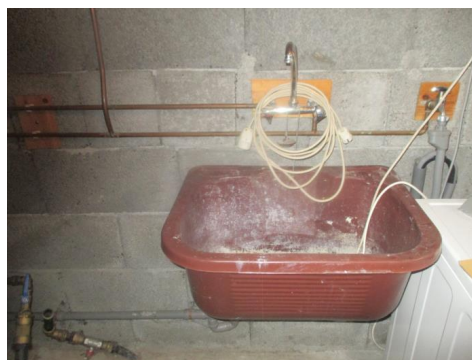
- Det er avvik:  
Vaskekum bærer preg av slitasje og elde.

Eldre vaskekum.

Fungerer med dette avviket.

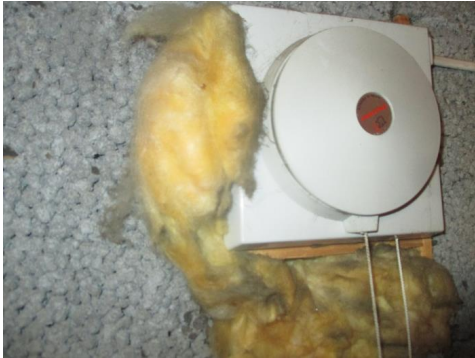
Eldre vifte i grunnmur.

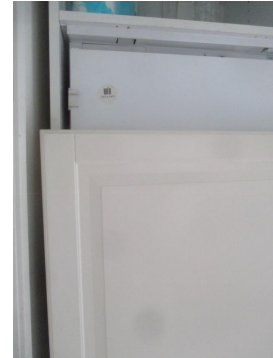
Sprekk/skade på vaskekum og dører ved innbygget kjøleskap passer ikke.

Dører passer ikke til innebygd kjøleskap.

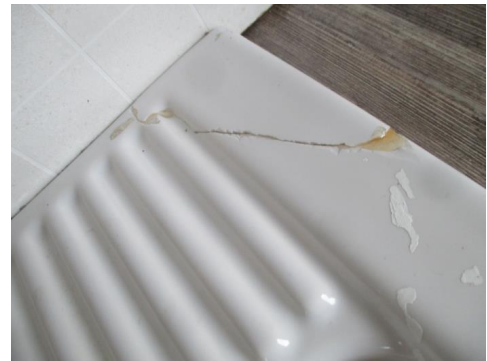
Sprekk/skade på vaskekum.

Vaskekum fungerer med dette avviket.

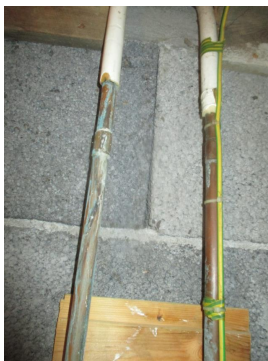
Kobberrør i fra byggeåret.

- Det er ikke behov for utbedringstiltak siden anlegget fungerer i dag, men ut ifra alder kan skader plutselig oppstå på eldre anlegg.
- I forbindelse med oppgradering av våtrom vil det være naturlig med utskiftning av rør.

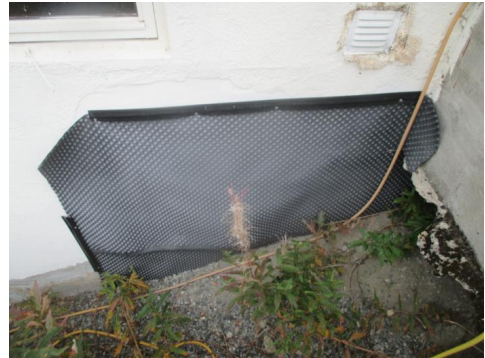
Deler av fuksikringen.

- Tiltak for redrenering rundt boligen kan ikke utelukkes.
- Overvåk tilstanden jevnlig. For å få tilstandsgrad 0 eller 1 må dreneringen skiftes ut, men tidspunktet for når dette er nødvendig er vanskelig å si noe om.

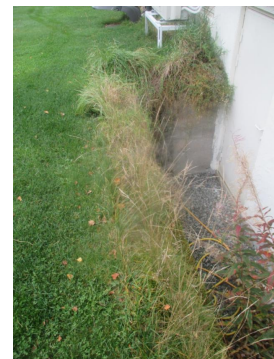
Mangler rekkverk på forstøtningsmur.

- Rekkverk/annen sikring på forstøtningsmur må settes opp/utbedres.

**Kostnadsestimat: 10 000 - 50 000**
