# Tilstandsrapport

Fritidsbolig

Gluggvassfeltet , 8684 TROFORS

Befaringsdato: 24.06.2025

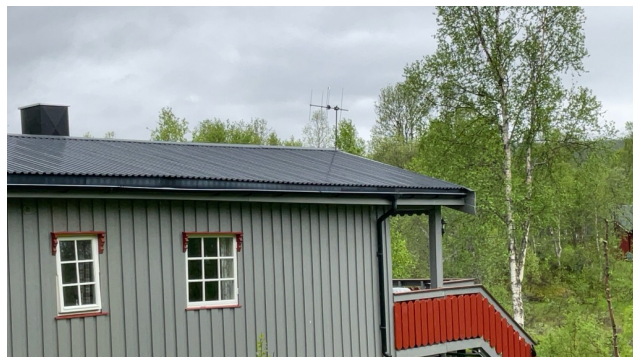
Sell i tak over takrenne

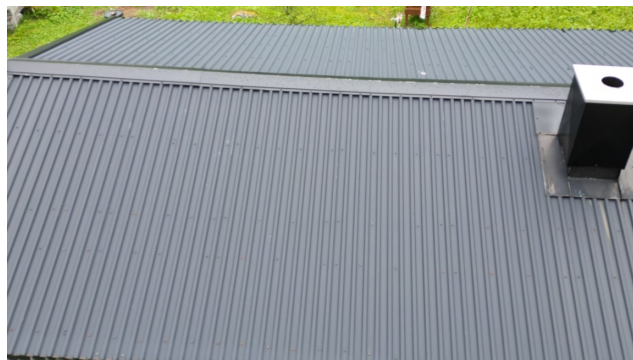
Sell i møne over stue.

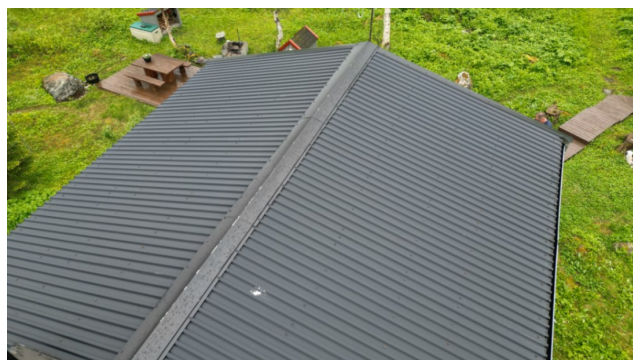
Normal tid før omlegging av stålplater med plastbelegg er 30 - 50 år.  
Normal tid før reparasjon av stålplater med plastbelegg er 10 - 30 år.  
Mønekam har noe slitasje på overflate.  
Skruer for feste av plater er noe rustet.

Noe overflateslitasje på mønekam.

Overflatebehandling av mønekam, bytte ut taksruer som er rustet.

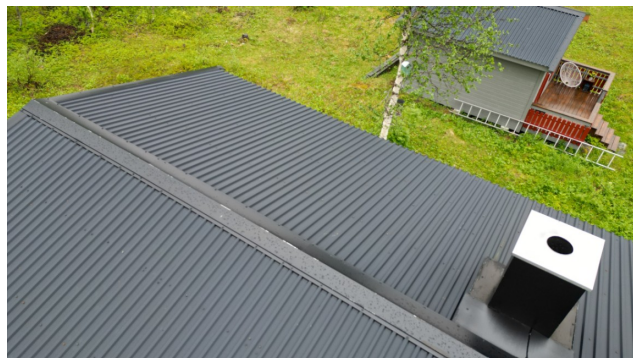
Noe rust på skruer på taket.

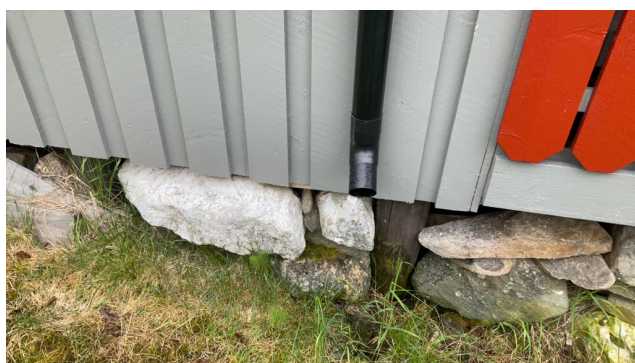
- Det er ikke tilfredsstillende bortledning av vann fra taknedløp ved grunnmur.
- Det mangler snøfangere på hele eller deler av taket, noe som var krav på byggemeldingstidspunktet.
- Det mangler tilfredsstillende adkomst til pipe for feier.
- Det er påvist andre avvik:

Manglende overvannsrør som leder bort vann fra bygningen.

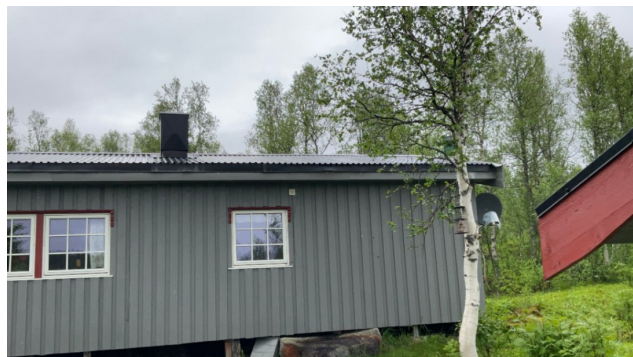
Takrenner mot sør er falt ned.

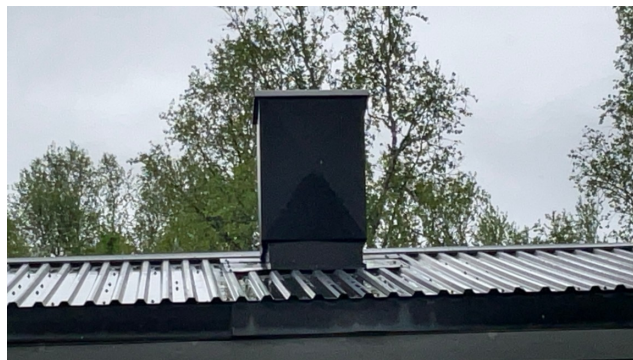
Heldekkende pipebeslag.

Regnhatt over pipe bør monteres.

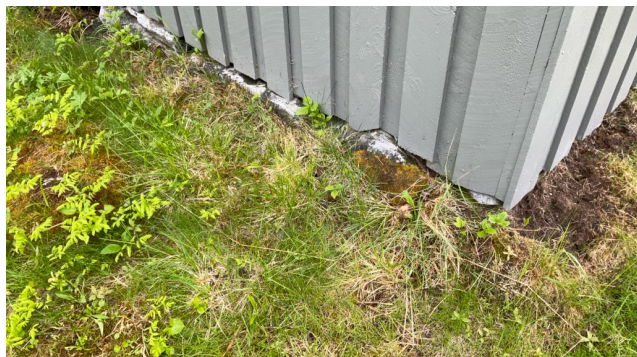
Kledningsbord bør ha minst 300 mm avstand til terreng for å unngå skader og misfarging fra vannsprut opp fra terrengoverflaten.

Kledning er for nære bakken.

Avstand fra terreng opp mot kledning bør økes.

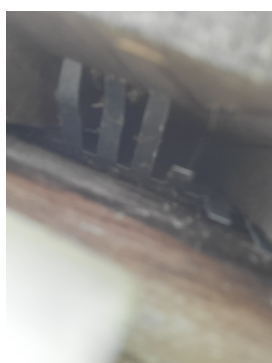
Det er påvist avvik på museband under kledningen, åpninger er store nok for at mus kan komme seg inn i konstruksjonen.

Registrert avvik på museband under kledning.

Kontroll av museband under kledning.

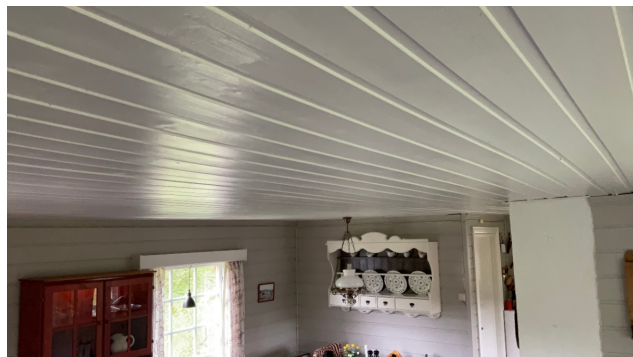
Synlig nedbøying i himling på stue

Takkonstruksjonen bør undersøkes angående svai i innvendig himling og yttertak.

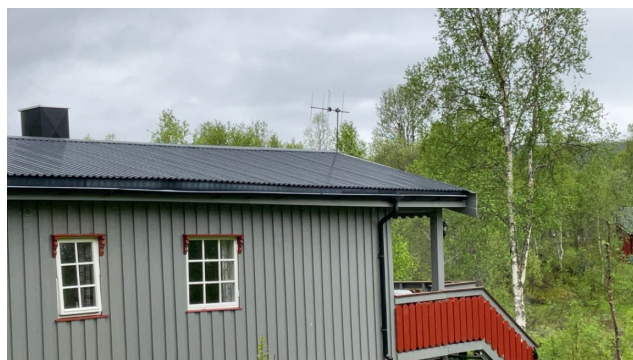
Utvendig takkonstruksjon har synlig nedbøy i takteknet.

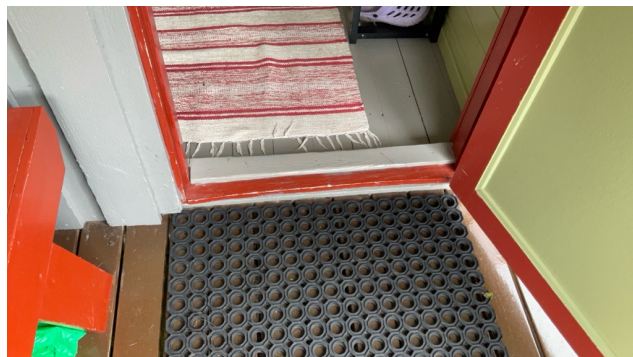
Manglende pakninger i karm og beslag under terskel.

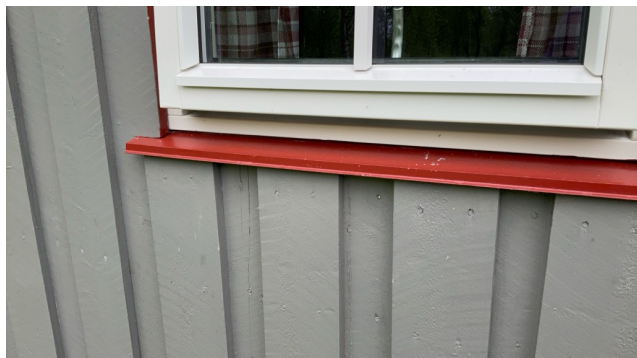
Vinduer mangler beslag over vannbrett, skadeutsatt løsning med fare for lekkasje rundt vinduer og i konstruksjonen. Utvendige omrammingsbord på vinduer er stedvis satt helt ned på beslag, skadeutsatt løsning med fuktopptrekk og påfølgende råteskader.

Karmbord er plassert helt ned på beslag.

Avstand mellom omrammingsbord/kledning og beslag bør økes til ca. 5 mm. for å forhindre fuktopptrekk og påfølgende råteskader.

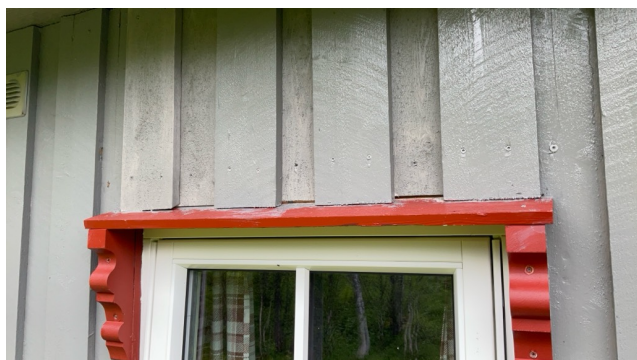
Manglende beslag på vannese over vinduer.

Beslag på vannbrett over vinduer bør monteres for å unngå lekkasje inn i veggkonstruksjon.

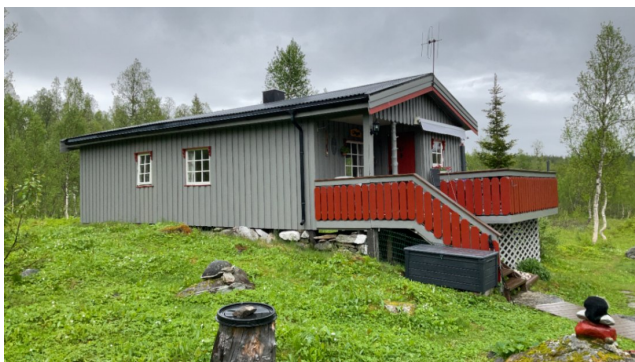
Synlig skjevhet på terrasse

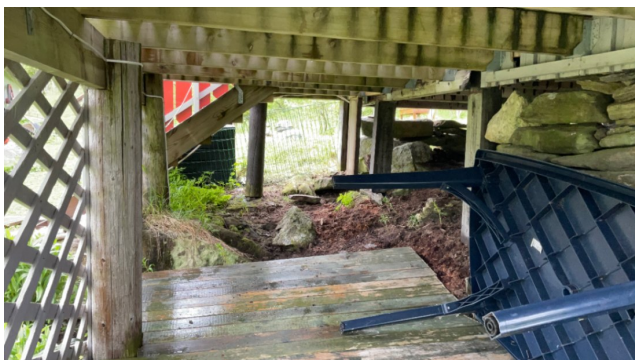
Fundamentering. Skjevheter i pilarer.

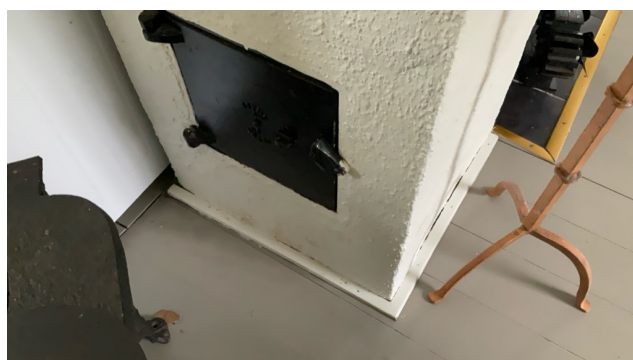
Ildfast plate mangler på gulvet under sotluke/feieluke på pipe.

- Det anbefales å montere ildfast plate under luker på pipe.

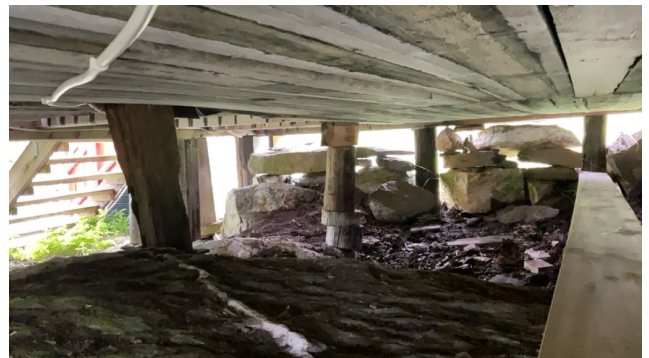
Det er registrert skjevheter i gulv og vegger, tyder på ujevn setning. Pilarene står på løs stein og i jord, mangler horisontal og vertikal forankring. Pilarer er satt ned i jord og råteskader på pilarer kan ikke utelukkes.

Skjevhet i pilarer

Pilarer som er plassert i jord må undersøkes for råteskader.

For å sikre fundamenteringen bør den etableres frostfri og forankres i bakken.

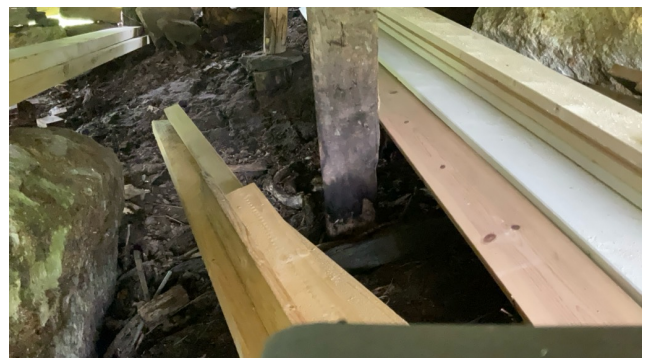
Det er ikke etablert frostfri fundamentering eller forankring til underlaget.

Pilarer fundamentert på bakken.
