# Tilstandsrapport

Boligbygg med flere boenheter

Lilleveien 10, 1870 ØRJE

Rapportdato: 11.11.2025

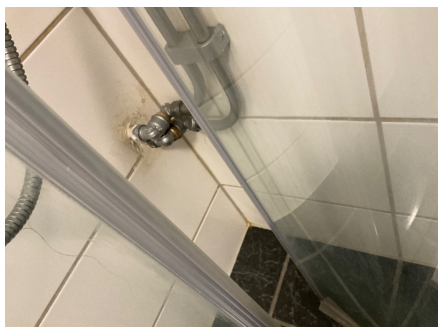
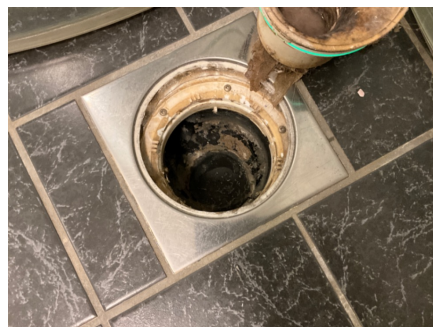
- Det er påvist mangelfull/feil utførelse rundt rørgjennomføringer e.l. som gir fare for fukt i konstruksjonen i våtsone.
- Mer enn halvparten av forventet brukstid er passert på membranløsningen.
- Mer enn halvparten av forventet brukstid er passert på slukløsningen.

- Over halvparten av forventet brukstid på tettesjikt og sluk er passert, og det er usikkert om tettesjiktet er tilstrekkelig for dagens bruk, som innebærer utstrakt dusjing og vannsøl. For å redusere risikoen for lekkasjer anbefales det å benytte et tett dusjkabinett med avløp til sluket. Det er imidlertid ingen garantier for tettesjiktets tilstand, og tidspunktet for nødvendig utskifting er usikkert.

- Ikke påvist klemt membranløsning utenfor klemring. Jevnlig rensing av sluket er viktig. Feil i tetting rundt sluket er den største årsaken til lekkasjer fra bad. Det er derfor viktig at ikke vannet blir stående over vannlåsen i sluket.

- Det er boret gjennom rør fra kjøkkensiden og til badet for å flytte varmtvannstank. Utførelsen er ukjent, og det er usikkerhet om dette har skadet tettesjiktet i området.

- Sluket må sjekkes og rengjøres jevnlig.
- Det må foretas utbedring for å unngå fuktskader i konstruksjonen.
- Løsningen/utførelsen rundt rørgjennomføringer gir fare for fukt inn i konstruksjoner.

Det bør gjennomføres ytterligere undersøkelser og eventuelt utbedringer av tettesjikt og sluk, spesielt rundt rørgjennomføringer, for å redusere risikoen for fuktskader i konstruksjonen.

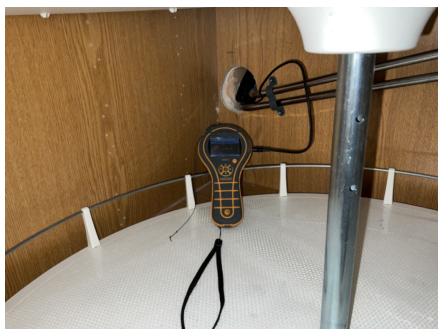
Hulltaking er ikke foretatt, men det er allerede åpning i vegg under kjøkkenskap mot dusjsonen, fuktmåling er foretatt, uten at det ble påvist unormale verdier.
