# Tilstandsrapport

Torsrudstubben 8 , 3430 SPIKKESTAD

Oppdragsnr.: 22644-1037

## Rekkehus - Byggeår: 1985

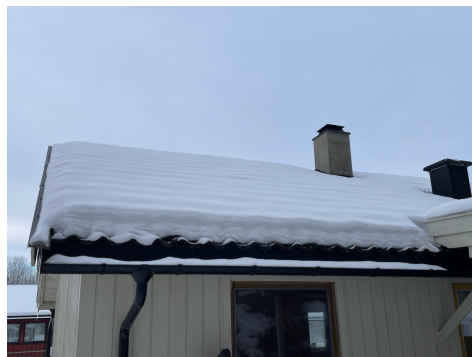
Taktekkingen er av betongtakstein. Taket er besiktiget fra bakkenivå, samt fra innside på kaldtloft. Siden taket (takkonstruksjon, takteking og skorstein) kun er observert fra bakkenivå, er vurderingen begrenset av dette. Det er ikke sikkerhetsmessig forsvarlig å bevege seg ut på taket eller observere fra stige. Selv om det ikke er avdekket skader under befaringen, betyr ikke dette at det ikke foreligger skader som en besiktigelse på taket kan avdekke. Vær oppmerksom på denne risikoen. En undersøkelse av taket kan utføres av en fagperson under tilstrekkelige sikkerhetsforhold.

Det bør gjennomføres en grundigere undersøkelse av takteking og undertak når forholdene tillater det, for eksempel når taket er snøfritt.

Konsekvensen av manglende kontroll og høy alder på takteking og undertak er økt risiko for skjulte skader og fremtidige lekkasjer, som kan føre til fuktskader på underliggende konstruksjoner.

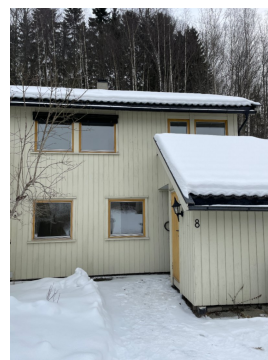
### ! TG 3 Nedløp og beslag

Det er ingen snøfangere på taket. Det har vært krav helt tilbake til TEK 69 om at nedfall fra tak skal sikres. (Kapittel 45. : 11 Generelt "Hvor det er fare for at snøras og isras kan medføre skade, skal taket ha snøfanger e.l.")

Det anbefales å kontrollere tetting rundt piper og ventilasjonskanaler når forholdene tillater det, for å avdekke eventuelle lekkasjer eller mangler. Manglende kontroll kan medføre økt risiko for vanninntrenging og påfølgende skader på takkonstruksjonen.

Det bør monteres snøfangere på taket for å hindre nedfall av snø og is, i henhold til gjeldende krav. Manglende snøfangere øker risikoen for personskader og materielle skader på grunn av snøras fra taket.

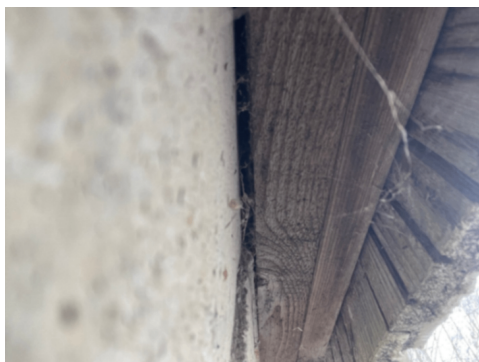
Det er stedvis sprekker i kledningen, samt påvist noe svertesopp. Det er liten eller ingen klaring av endeved ned mot listverk og avslutninger. Kledningen er enkelte steder montert lavere mot terreng enn anbefalt.

Risikoen ved kledningsbord nær terreng er primært fukt- og råteskader på grunn av økt vannsprut, kapillært fuktopptak i treverket og dårlig uttørking. Dette kan føre til at maling sprekker og at kledningen råtner, spesielt ved stående bord med utsatt endeved.

akkant kledningsbord

Det bør utføres lokal utbedring av sprekker og behandling mot svertesopp for å hindre videre forringelse av kledningen.

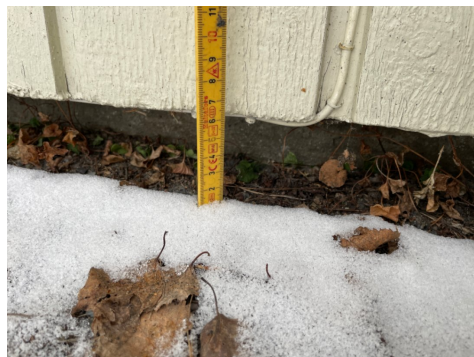
Anbefalt avstand til terreng er minimum 30 cm for å unngå slike skader, selv om det kan reduseres til 10 cm der fare for sprut er liten. 30 cm anses som best for å sikre lang levetid.

Manglende klaring og lav montering mot terreng kan føre til økt fuktopptak, oppsprekking av maling og råteutvikling, noe som kan medføre behov for omfattende reparasjoner på sikt.

Lav kledning

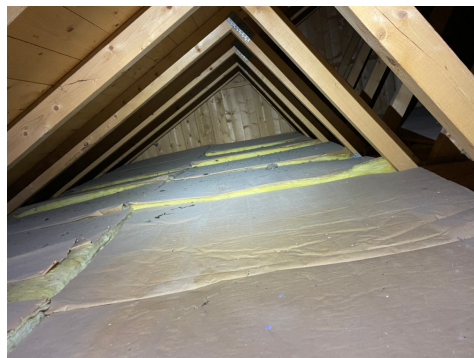
Det er påvist noe mangelfull isolering mellom yttervegg og takstol på gavlveggen. Dette kan medføre redusert varmeisolasjon og økt varmetap i dette området.

Det bør etterisolerers mellom yttervegg og takstol på gavlveggen for å redusere varmetap og forbedre varmeisolasjonen. Mangelfull isolering kan føre til økte oppvarmingskostnader og risiko for kondens- og fuktskader i konstruksjonen.

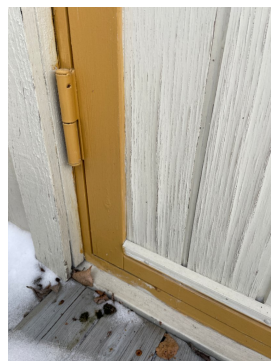
## TG 2 Dører

Det er generell alder og slitasje på pakninger og overflater. Det er registrert sprekking i utvendig balkongdør.

Pakninger og overflater bør vedlikeholdes eller skiftes ut ved behov, for å opprettholde tetthet og forlenge levetiden på dørene.

Sprekker i utvendig balkongdør bør utbedres for å hindre fuktinntrengning og redusere risikoen for råteskader. Døren bør vurderes byttet i sin helhet.

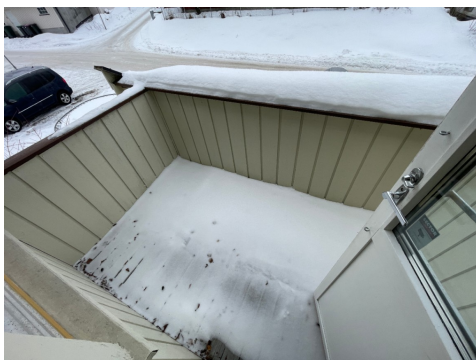
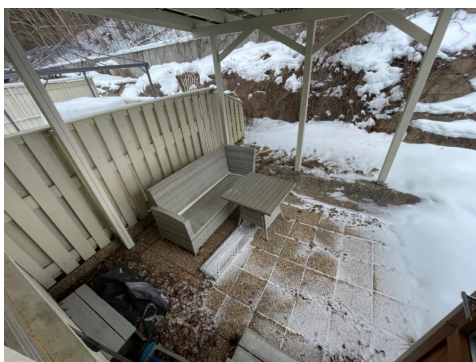
## TG 2 Balkonger, terrasser og rom under balkonger

Hellelagt uteareal har planhetsavvik.

Det bør utbedres planhetsavvik på hellelagt uteareal for god funksjon av utearealet og for stabil møblering/bruk.

Videre bør verandaen inspiseres når den er snøfri for å avklare tilstanden, da manglende inspeksjon medfører usikkerhet og økt risiko for skjulte skader.

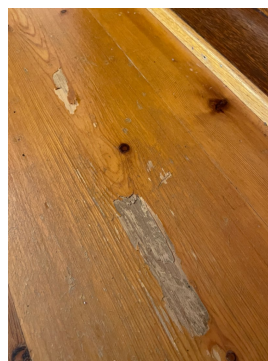
Merker gulv kjøkken

Vegger bør overflatebehandles eller moderniseres for å oppnå bedre estetisk standard og funksjon.

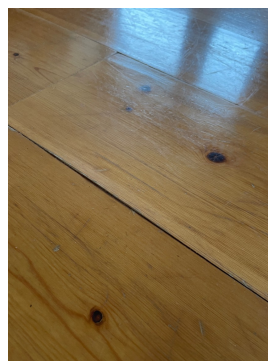
Svelling gulv i stuen.

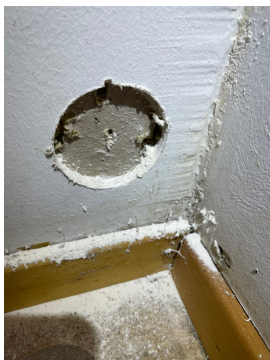
- Grunnmuren er en Multimur. Grunnmuren er særlig fuktutsatt konstruksjon og har høy skadefrekvens.

Det ble ikke observert synlige tegn til fukt i overflatematerialene ved inspeksjon av vegger mot terreng.

Hulltaking bod.

Multimur er en risikokonstruksjon med hensyn til fukt, og det anbefales jevnlig overvåking av tilstanden for å oppdage eventuelle fuktskader tidlig.

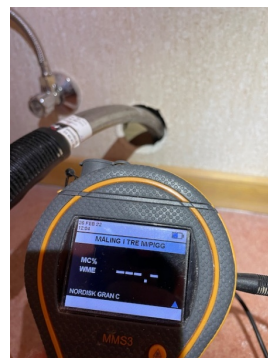
Hulltaking er foretatt uten å påvise unormale forhold. Hulltaking er foretatt ved Wc.

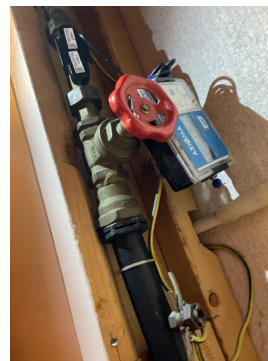
## TG 2 Vannledninger

- Mer enn halvparten av forventet brukstid er passert på innvendige vannledninger.
- Det er avvik:

Eldre stoppekrane er ikke testet, da det erfaringsmessig kan oppstå lekkasjer ved testing. Undertegnede har ikke tilgang til nødvendig utstyr eller mulighet for å stanse en eventuell lekkasje dersom dette skulle oppstå under inspeksjonen. Derfor er funksjon ikke kontrollert.

Det anbefales at eldre stoppekrane funksjonstestes og eventuelt byttes av fagperson, da det er risiko for funksjonssvikt og lekkasje ved bruk. Videre bør det vurderes utskiftning av vannledninger, da mer enn halvparten av forventet levetid er passert, noe som øker risikoen for plutselige skader og vannlekkasjer.

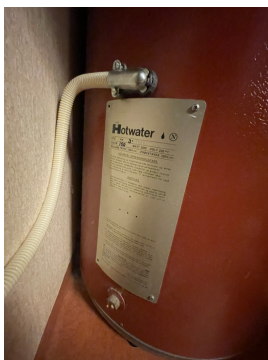
Varmtvannstanken er på ca. 200 liter. En varmtvannsbereder har typisk en forventet levetid på 10-20 år, med rustfrie beredere som kan vare lengre, men utskifting anbefales ofte etter ca. 20 år for å unngå kostbare vannskader og høyt strømforbruk, selv om leverandørene noen ganger anbefaler 10-15 år for visse komponenter.

Det anbefales å skifte ut varmtvannstanken, da alder over 20 år medfører økt risiko for plutselig svikt og vannskader, samt høyere strømforbruk.

Konsekvensen av å ikke utbedre er at det kan oppstå lekkasjer eller driftsstans, noe som kan medføre betydelige kostnader for reparasjon og utbedring av følgeskader.

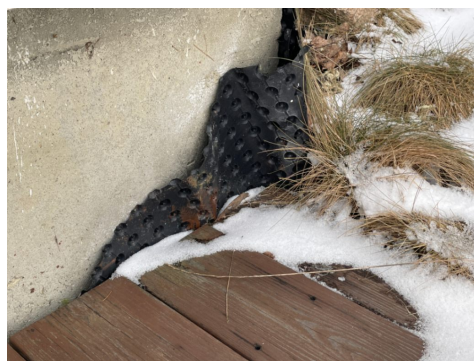
### TG 2 Fuktsikring og drenering

- Mer enn halvparten av forventet levetid på drenering er overskredet.
- Det er avvik:

Grunnmursplast mangler topplst, noe som kan føre til at vann og fuktighet lettere trenger inn bak plasten. Dette kan redusere effekten av fuktsikringen og bør utbedres for å sikre optimal beskyttelse av grunnmuren.

Det bør monteres topplst på grunnmursplasten for å hindre at vann og fuktighet trenger inn bak knotteplasten.

Dersom dette ikke utbedres, øker risikoen for fuktskader i grunnmuren, noe som kan føre til redusert levetid og behov for kostbare utbedringer.

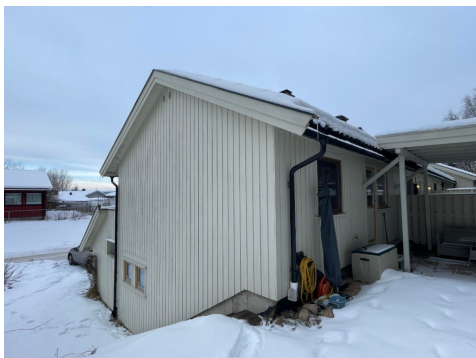
Manglende fall kan føre til økt risiko for fukt- og vannskader på grunnmur og kjeller, samt redusert levetid på konstruksjonen.

På grunn av snødekket tomt anbefales det ny vurdering av terrengforholdene når forholdene tillater det, for å sikre at eventuelle avvik blir avdekket og utbedret.
