Tilstandsrapport

Boligbygg med flere boenheter

Vollebekk 4, 1820 SPYDEBERG

Befaringsdato: 04.02.2025

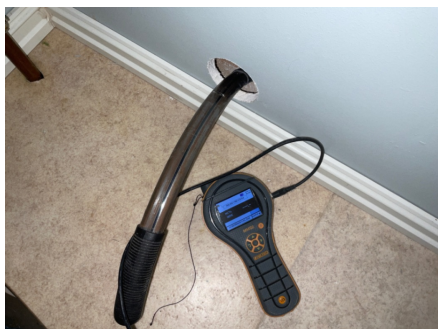
Tilliggende konstruksjoner våtrom

Hulltaking er foretatt fra tilstøtende rom, uten å påvise unormale forhold i våtsone. Våtrommet er også fuktkontrollert med egnet fuktmåleverktøy og det er ikke påvist unormale forhold ved søk etter fukt i relevante våtsoner i gulv og vegger.
