# Jevnevegen 53 2323 INGERBERG

## Tilstandsrapport Eierskifte

Boligtype: Leilighet i flermannsbolig

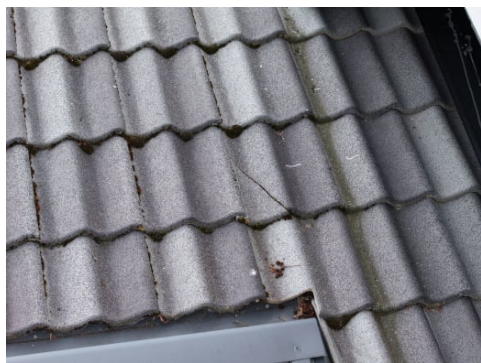
Det registreres en knekt takstein ved takvindu.

Det registreres en knekt takstein ved takvindu. Utskifting av knekt takstein anbefales.

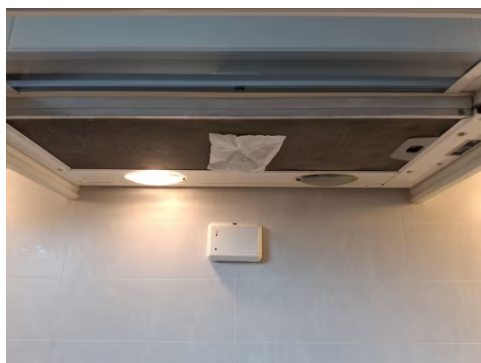
Kjøkkenventilator er testet med papir.

Kjøkkenventilatoren er testet med papir og det registreres sug i kanalen. Det registreres en defekt lyspære i kjøkkenventilator, utskifting av lyspære anbefales.

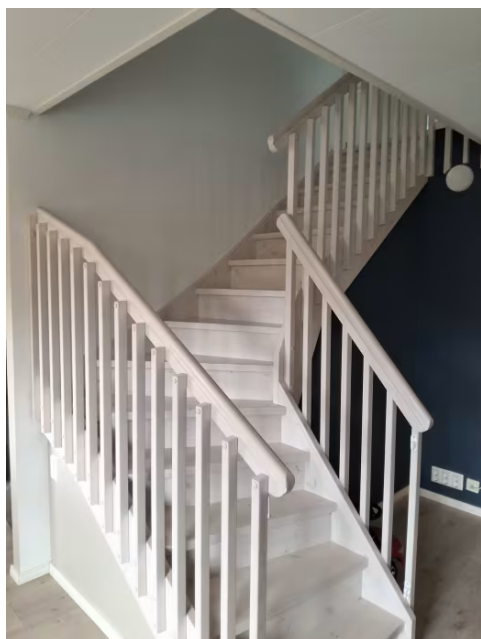
Trappen mangler håndløper langs veggen som er et krav iht dagens forskrift.

Trapp mellom etasjene.

Det anbefales å etablere håndløper på veggen for bedre sikkerhet.

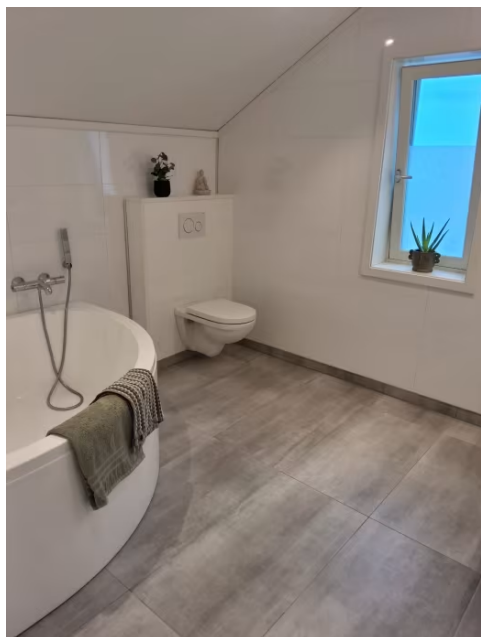
Oversiktsbilde bad.

Høydeforskjeller med tanke på lekkasjesikkerhet er mindre enn hva som ideelt anbefales. Basert på en skjønnsvurdering er likevel forholdet vurdert til å gi tilfredsstillende lekkasjesikkerhet, selv om fallforhold er mindre enn anbefalt.

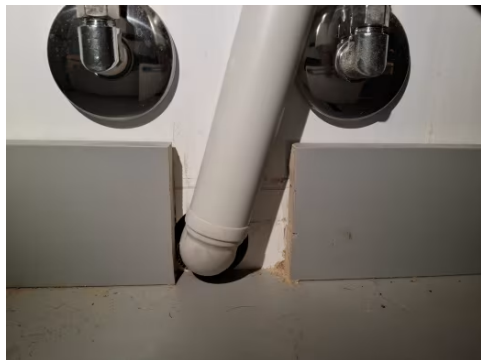
Rørgjennomføring til avløpsrør er ikke forskriftsmessig tett.

Det er ikke synlig tettesjikt rundt rørføringer i vegg til servant. Det er registrert avvik på baderomsplater (se overflater).

Lokal utbedring rundt rørføring anbefales for bedre sikkerhet. Utbedring av avvik på baderomsplater bør påregnes.

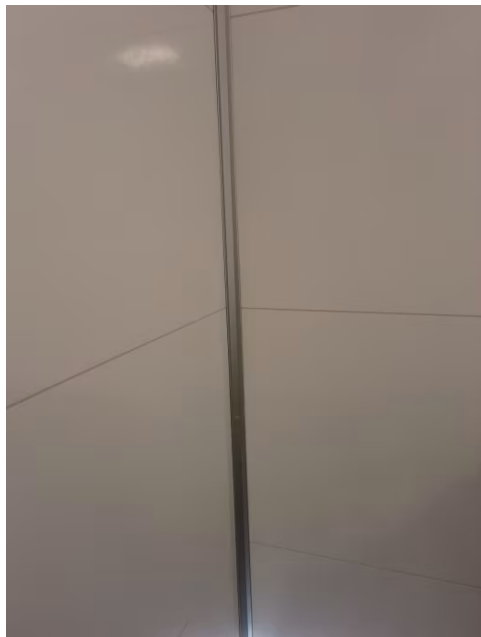
Baderomsplater er ikke montert iht. monteringsanvisning. Det kan ikke verifiseres at overgangen i innerhjørnet er tettet på anbefalt måte, og elastiske fuger mellom sokkellist og plateender har stedvis manglende vedheft. Redusert levetid eller svekket tettefunksjon kan ikke utelukkes.

Innerhjørner er ikke tettet med tilstrekkelig fugemasse (plater kan beveges fra klemlist).

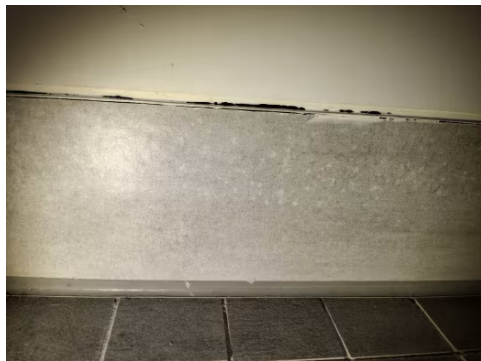
Sprekker i elastisk fuge mellom plater og sokkellist.

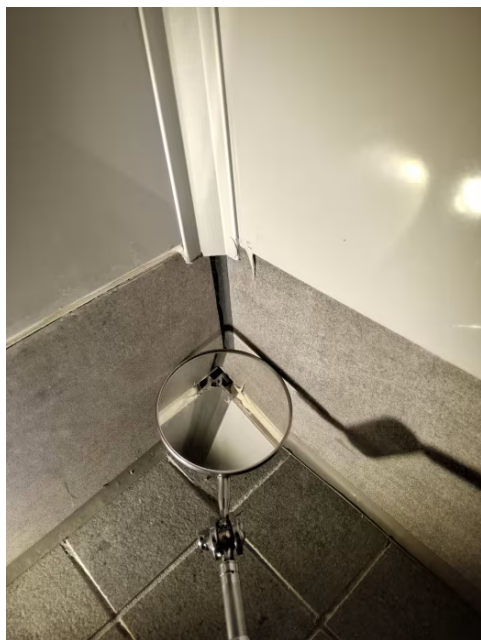
Åpning under hjørnelist i våtsone.

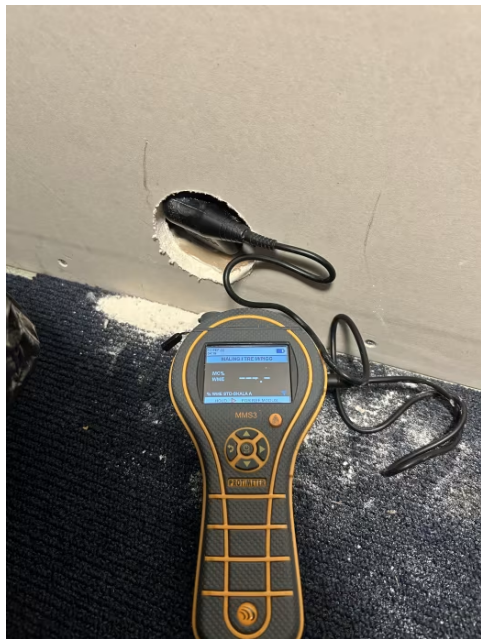
Det er foretatt hulltaking med 73 mm hullbor fra tilstøtende kott. Undersøkelsen viser ingen tegn til skader eller fukt i konstruksjonen. Piggmåling: under 6 vektprosent.

Bilde fra fuktmåling i veggkonstruksjon tilstøtende våtsone.

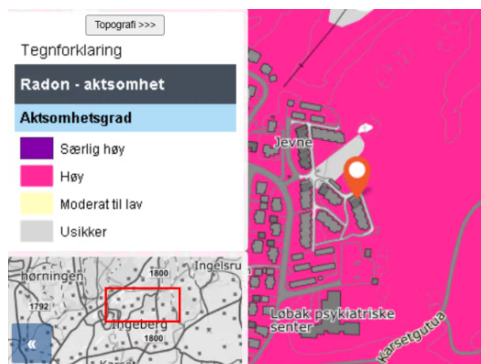
Det er ikke foretatt radonmåling i boligen. Boligen er bygget etter at krav om radonsperre ble innført, men forholdet/utførelsen er ikke dokumentert.

Boligen ligger i ett område med høy aktsomhetsgrad. Informasjon er innhentet fra NGU radonkart.

For å kartlegge de faktiske forholdene bør det gjennomføres radonmåling.
