# Tilstandsrapport

Enebolig

Kølmoen 19, 7336 MELDAL

Befaringsdato: 10.04.2025

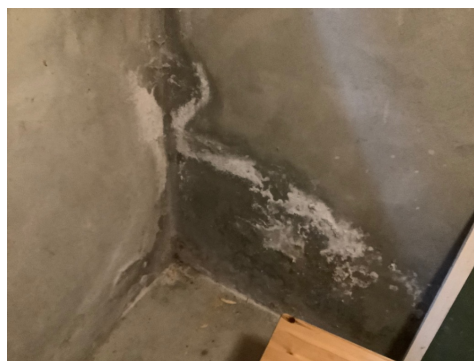
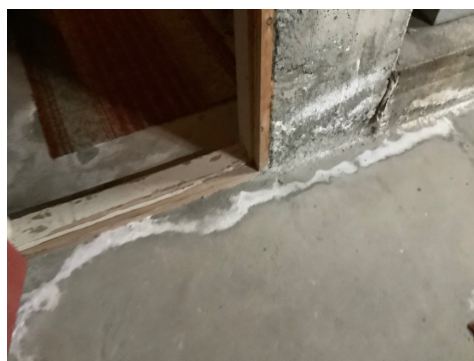
- Det mangler, eller på grunn av alder er det sannsynlig at det mangler, utvendig fuktsikring av grunnmuren ved kjeller/underetasje.
- Mer enn halvparten av forventet levetid på drenering er overskredet.

Det kan forekomme kapillært opptrekk fra grunn (grunnfukt) pga manglende fuktsperre

- Overvåk tilstanden jevnlig. For å få tilstandsgrad 0 eller 1 må dreneringen skiftes ut, men tidspunktet for når dette er nødvendig er vanskelig å si noe om. Bruken av underetg/kjeller vil og være avgjørende.
