# Tilstandsrapport

Enebolig

David Blids gate 23, 1850 MYSEN

Befaringsdato: 08.08.2025

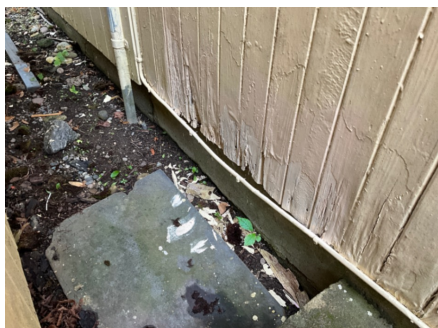
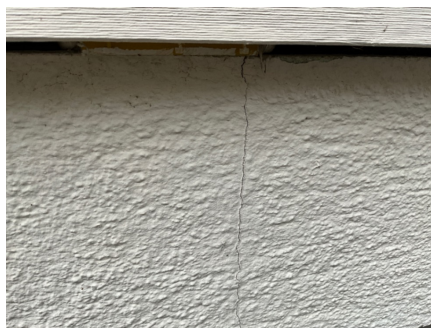
- Det er ingen eller liten lufting i nedre kant av kledning mot grunnmur.
- Det er påvist betydelige råteskader i bordkledningen.
- Det er stedvise sprekkdannelser i forblending/utvendig puss.
- Det er værslitt/oppsprukket trevirke/trepaneler.

- Det bemerkes at kledningen ikke er luftet, noe som er vanlig på eldre hus, men likevel virker å fungere. Dette er normalt avhengig at ytterveggen er mindre tett enn i nyere hus.
- Det er påvist værslitt og oppsprukket trevirke/trepaneler samt en del råte, som følge av elde, eksponering av vær/vind samt manglende vedlikehold opp gjennom årene.
- Påvist noe sprekker i utvendig puss.

- Kledningen viser værslitasje og tørkesprekker samt noe råte. Uten vedlikehold/utbedring kan det oppstå skader og redusert levetid på treverket og konstruksjon rundt. På steder hvor det er registrert mye råte i kledningsbord, er det å forvente at veggkonstruksjon har råteskader.
- Vedrørende lufting, kan konstruksjonen fungere med dette avviket, det må dog gjøres utbedringer om avviket skal lukkes. Det vil imidlertid sjelden være økonomisk rasjonelt som et enkeltstående tiltak. Ved bytting av kledning, bør konstruksjon/lufting bygges opp riktig.

- Lokal utbedring må utføres.
- Det må foretas tiltak for å lukke avviket.

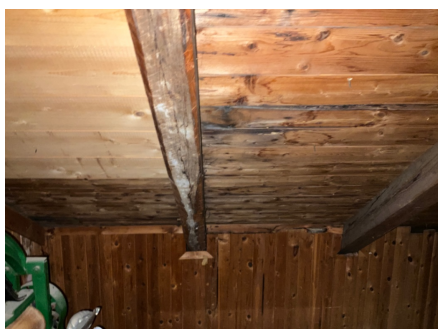
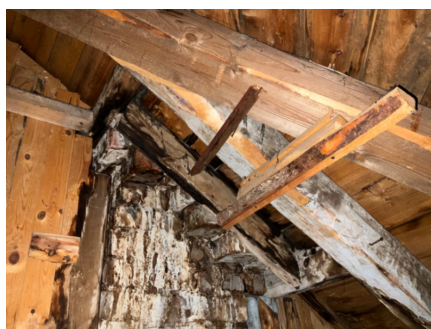
## TG 2 Takkonstruksjon/Loft

- Det er begrenset/dårlig ventilering av takkonstruksjonen.
- Begrenset med lufting av takkonstruksjon/loft. God og kontinuerlig lufting er viktig, slik at risiko for skader reduseres.
- Påvist fuktskader i undertaket rundt gjennomføringer samt i gradrenner. Ikke fruktig på befaringsdagen.
- Luftingen bør utbedres for å lukke avviket, men det er sjelden økonomisk rasjonelt som et enkeltstående tiltak. Ved omlegging av taktekingen bør lufting over tak vurderes for å redusere risikoen for kondens og fuktskader.
- Gjennomføringer i taktekket og gradrennerer som regel svake punkt hvor det fort oppstår lekkasje. Kontinuerlig tilsyn er anbefalt.

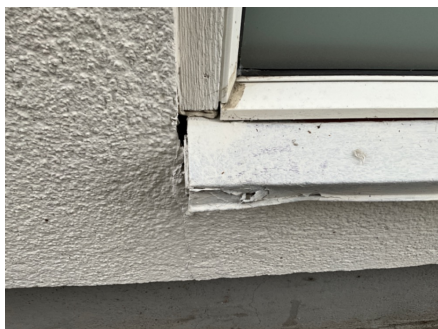
## TG 2 Vinduer

- Det er påvist avvik rundt innsettsdetaljer.

- Vannbrettbeslag og tetting rundt og særlig under vinduet må utføres regntett for å unngå lekkasjer. Fuktskader som konsekvens.

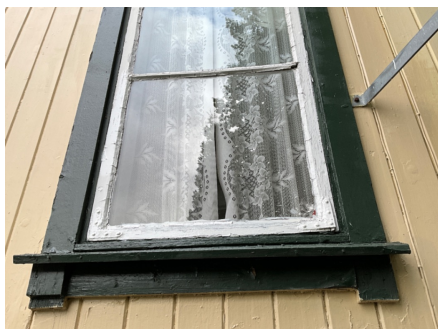
## TG 2 Vinduer - eldre

• Karmene i vinduer er slitte og det er sprekker i trevirket.

- Vinduets karm har synlige sprekker som kan svekke funksjon og tetthet over tid, forårsaket av aldring, fukt opp gjennom årene.

• Det må påregnes noe vedlikehold og at enkelte vinduer må skiftes ut.

- Slitte vinduskarm med sprekker bør repareres/vedlikeholdes eller skiftes ut, for å sikre tetthet og forhindre fuktskader. Uten tiltak kan skadene forverres og svekke vinduets funksjon.

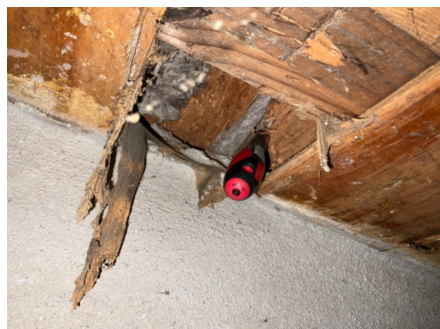
- Målt høydeforskjell på over 20 mm innenfor en lengde på 2 meter. Tilstandsgrad 3 gis med bakgrunn i standardens krav til godkjente måleavvik.
- Målt høydeforskjell på over 30 mm gjennom hele rommet. Tilstandsgrad 3 gis med bakgrunn i standardens krav til godkjente måleavvik.
- Det er påvist/opplyst om aktivitet fra skadedyr i trebjelkelag.

- Påvist skader i bjelkelag, som følge av angrep fra stokkmaur eller lignende.

- Det ble foretatt kontroll på planhetsavvik ved hjelp av en punktlaser, i 1. etasje ble det målt mellom 5-17 mm avvik. I 2. etasje ble det målt 32 mm i stue.

Lokalt ble det målt 21 mm over 2 meter i samme rom. I toalettrom ble det målt 32 mm avvik.

Målt ca. 25 mm avvik i loftsetasjen. Store lokale forskjeller.

- Bjelker i stubbeloftsgulvet må kontrolleres nærmere.
- For å få tilstandsgrad 0 eller 1 må høydeforskjeller rettes opp. Det vil imidlertid sjelden være økonomisk rasjonelt som et enkeltstående tiltak i en bolig som dette. Dersom boligen en gang skal renoveres, kan man vurdere slike tiltak.

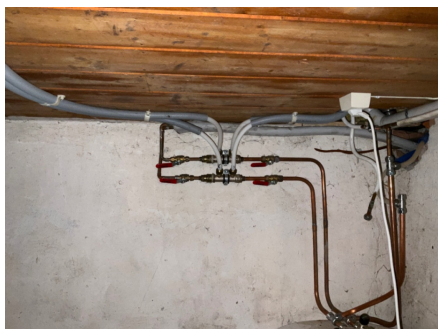
- Det er påvist at eventuelt lekkasjevann fra rør i rør system ikke ledes til sluk eller annen kompenserende løsning.
- Mer enn halvparten av forventet brukstid er passert på innvendige vannledninger.
- Rørkursene på rør-i-rør systemet på vannledninger er ikke merket.

- Kobberrør er over 25 år gamle, og mer enn halvparten av forventet levetid er brukt opp. Tilstandsgrad 2 er satt grunnet alder og økt risiko for slitasje, selv om det ikke er påvist synlige skader. Dette gjelder kun et mindre antall rør i kjeller.

- Det er påvist at eventuelt lekkasjevann fra rør-i-rør-systemet ikke blir ledet til sluk eller annen kompenserende løsning.

- Rør fungerer som forventet, men alder øker risikoen for lekkasjer eller skader. Regelmessig inspeksjon anbefales.

- Rør-i-rør-systemet bør ledes til sluk eller annen sikker løsning for å håndtere lekkasjevann. Uten dette kan lekkasjer forbli skjult og føre til fuktskader i bygningskonstruksjonen.

- Merk rørkursene tydelig i rør-i-rør-systemet. Uten merking kan det være vanskelig å identifisere riktig kurs ved lekkasjer eller vedlikehold, noe som kan føre til forsinkelser og risiko for skade.
