David Blids gate 23, 1850 MYSEN

**Mysen - Spennende eiendom midt  
i sentrum med flere boenheter.**

# Tilstandsrapport

Befaringsdato: 08.08.2025

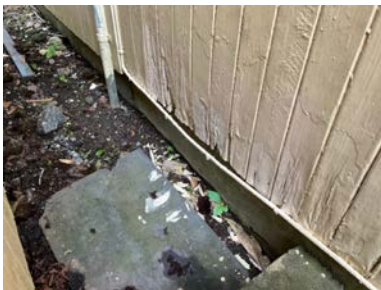
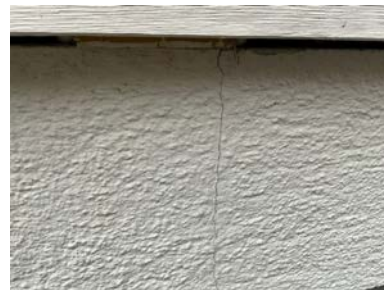
- Kledningen viser værslitasje og tørkesprekker samt noe råte. Uten vedlikehold/utbedring kan det oppstå skader og redusert levetid på treverket og konstruksjon rundt. På steder hvor det er registrert mye råte i kledningsbord, er det å forvente at veggkonstruksjon har råteskader.
- Vedrørende lufting, kan konstruksjonen fungere med dette avviket, det må dog gjøres utbedringer om avviket skal lukkes. Det vil imidlertid sjelden være økonomisk rasjonelt som et enkeltstående tiltak. Ved bytting av kledning, bør konstruksjon/lufting bygges opp riktig.

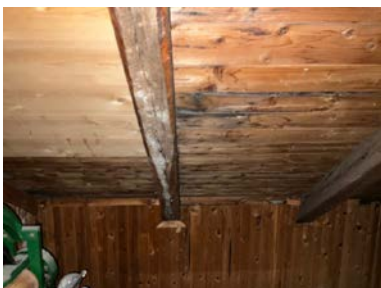
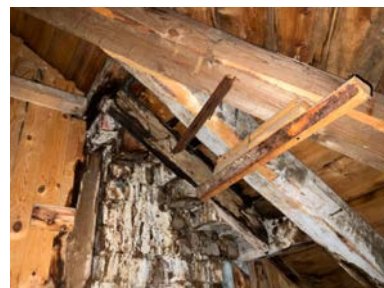
## TG 2 Takkonstruksjon/Loft

- Det er begrenset/dårlig ventilering av takkonstruksjonen.
- Begrenset med lufting av takkonstruksjon/loft. God og kontinuerlig lufting er viktig, slik at risiko for skader reduseres.
- Påvist fuktskader i undertaket rundt gjennomføringer samt i gradrenner. Ikke fruktig på befaringsdagen.
- Luftingen bør utbedres for å lukke avviket, men det er sjelden økonomisk rasjonelt som et enkeltstående tiltak. Ved omlegging av taktekkingen bør lufting over tak vurderes for å redusere risikoen for kondens og fuktskader.
- Gjennomføringer i taktekket og gradrennerer som regel svake punkt hvor det fort oppstår lekkasje. Kontinuerlig tilsyn er anbefalt.

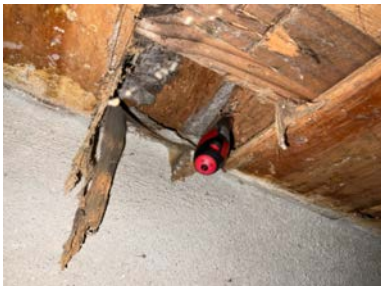
- Bjelker i stubbeloftsgulvet må kontrolleres nærmere.
- For å få tilstandsgrad 0 eller 1 må høydeforskjeller rettes opp. Det vil imidlertid sjelden være økonomisk rasjonelt som et enkeltstående tiltak i en bolig som dette. Dersom boligen en gang skal renoveres, kan man vurdere slike tiltak.

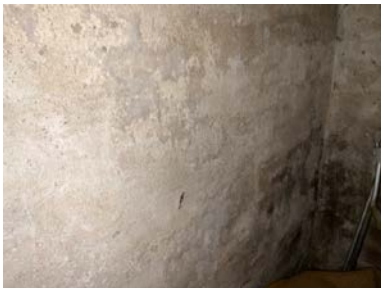
- Overvåk tilstanden jevnlig. For å få tilstandsgrad 0 eller 1 må dreneringen skiftes ut, men tidspunktet for når dette er nødvendig er vanskelig å si noe om. Bruken av underetg/kjeller vil og være avgjørende.
  - Det må foretas nærmere undersøkelser, det kan ikke utelukkes behov for tiltak.
- Gjennomfør ytterligere undersøkelser av drenering og tettesjikt for å kartlegge tilstanden. Vurder behov for utskifting eller forbedring av dreneringssystemet. Uten utbedringer kan funksjonssvikten føre til økt fuktbelastning, noe som kan resultere i skader på grunnmur og bygningskonstruksjoner.

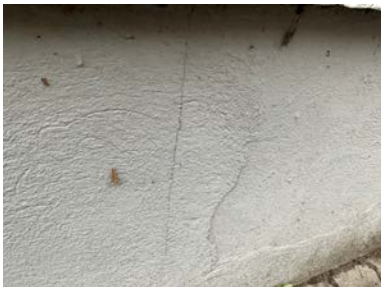
## TG 2 Grunnmur og fundamenter

- Påvist riss/sprekker i mur. Når det oppstår sprekker i puss/mur vil vannbelastningen og faren for frostskafer øke. Skrå sprekker/riss er et symptom på setninger. Horisontal sprekk/riss i grunnmur skyldes sannsynligvis innpressing av kjellervegg. Anbefaler å følge med på videre utvikling.

- Sprekkene bør overvåkes regelmessig for å unngå forverring. Tetting kan bli aktuelt for å hindre vanninntrengning og frostskaader.
