# Tilstandsrapport

Rekkehus

Brenneset 41 B, 9303 SILSAND

Befaringsdato: 13.05.2025

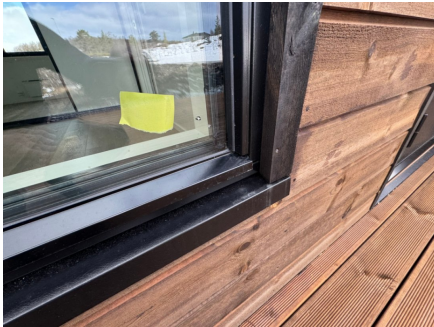
vinduet har skade.

Skade på vindusglasset.

Vindusglasset må byttes.

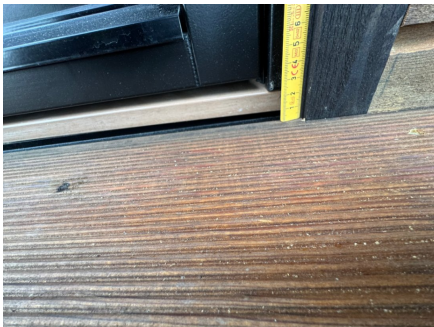
Kravet om trinnfrihet fører til at underkant av terskel blir liggende omtrent i høyde med tilstøtende gulv. For å ivareta fuktsikring må det imidlertid være et tettesjikt (membran) i utegulvet med en oppkant ved terskelen. Tettesjiktet i gulvet på balkong eller med moderat slagregnsbelastning bør ligge minst 50 mm lavere enn dørterskelen. For å unngå vanntrykk inn mot vegg/terskel bør det være en spalte på ca. 15 mm mellom fasaden/ytterveggen og det innerste terrassebordet.

Oppkanten til døren er for liten.

- Lokal utbedring må utføres.

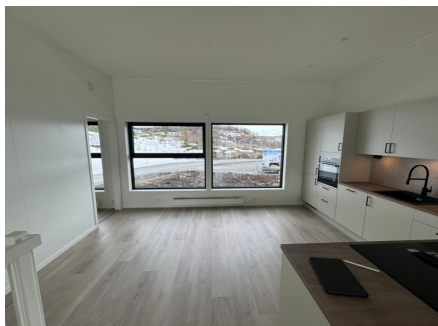
Innvendig er det gulv av laminat. Veggene har malte plater. Innvendige tak har himlingsplater. Det er påvist mindre hakk/riper i gulvet.

Overflater.

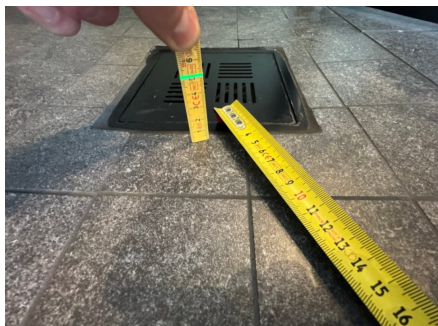
Gulvet er flislagt. Rommet har elektriske varmekabler. Fall mot sluk er målt til ca 35 fra døren til sluken.

Måling ved sluk.

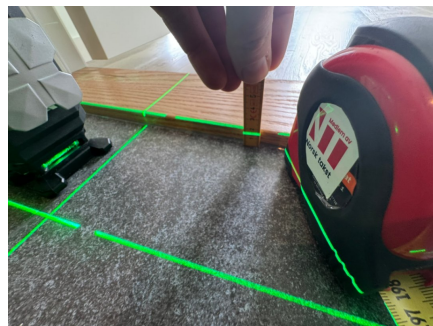
Måling ved døren.

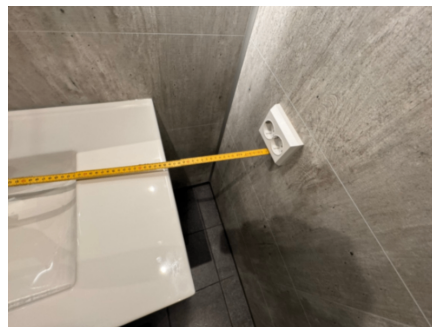
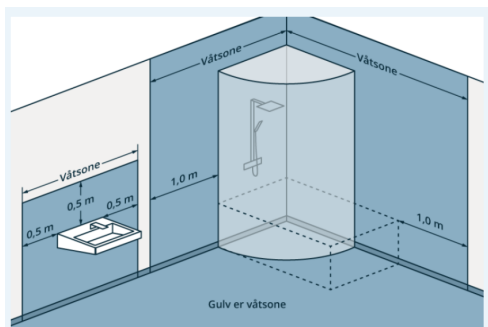
- ! Våtrom > 2. etasje > Bad > Sluk, membran og tettesjikt** [Gå til side](#)  
Det er avvik:  
Det er plassert stikkontakt i våt sone ved servanten.

Det er plassert stikkkontakt i våt sone på badet.

Stikkkontakt er plassert i våt sone.

Det må innhentes dokumentasjon på utførelsen av tettesjiktet for montering av stikkkontakten i våt sone.

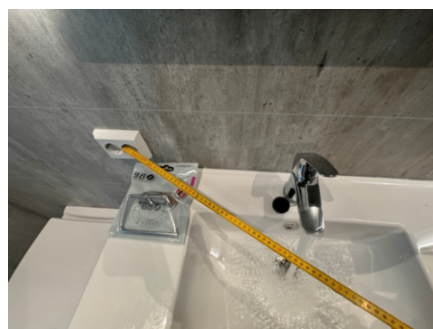
- ! Våtrom > 1. etasje > Bad > Sluk, membran og tettesjikt** [Gå til side](#)  
Det er avvik:  
Det er plassert stikkontakt i våt sone ved servanten.

Stikkontakt montert i våt sone.

Det må innhentes dokumentasjon på utførelsen av tettesjiktet for montering av stikkontakten i våt sone.

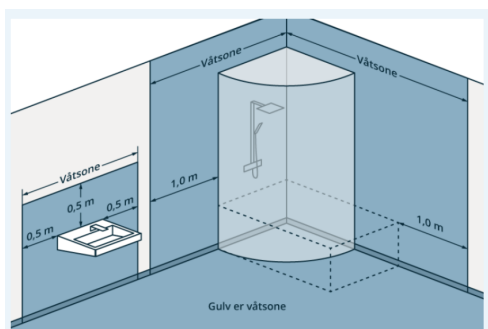
Våtsoner bad.
