# Tilstandsrapport

Fritidsbolig

Liavegen 10, 2866 ENGER

# gnr. 80, bnr. 86

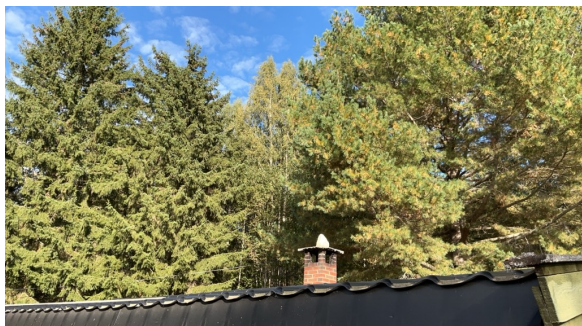
## TG 2 Nedløp og beslag

Vindskier og toppbord i treverk. Utvendige beslag, takrenner og nedløp i metall.

- Stigetrinn og plattform for feier må monteres.

Snøfangere anbefales montert.

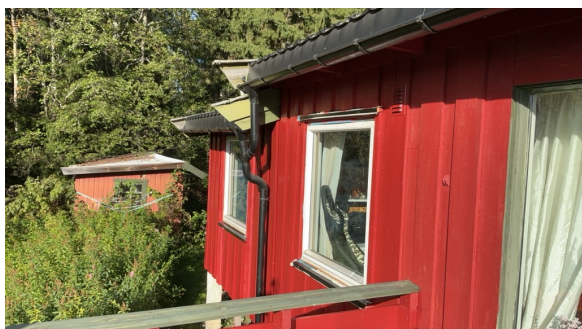
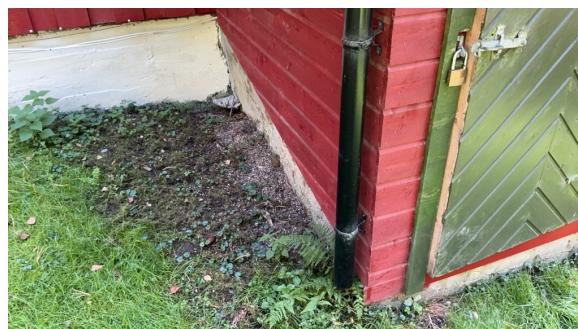
## TG 2 Veggkonstruksjon

- Det er ingen eller liten lufting i nedre kant av kledning mot grunnmur.
- Det er avvik:

Eksakt tilstand kan ikke kontrolleres uten bygningsmessige inngrep. Lufting av kledningen er ikke iht. dagens anbefalte løsning, men heller ikke dårligere enn normal løsning ved husets byggeår. Konstruksjonene er ikke skadedyr-sikker. Kledning bærer stedvis preg av elde og slitasje.

Ingen umiddelbare tiltak ansees som nødvendig, men det anbefales å følge med bygningsdelen.

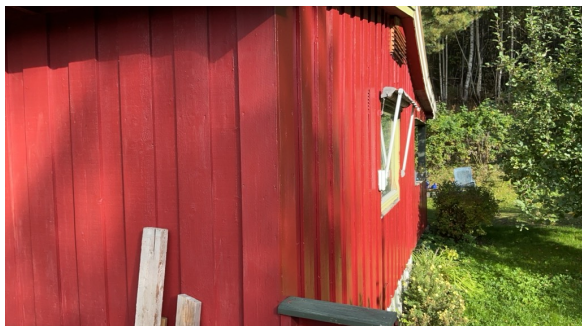
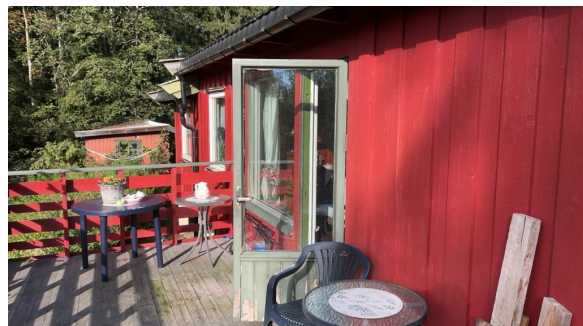
## TG 2 Takkonstruksjon/Loft

Spor av skadedyr er registrert, ansees som normalt i eldre hus. Det er ikke opplyst at dette er problematisk. Konstruksjonene er dårligere enn dagens krav, men ikke dårligere enn hva som var normalt på oppføringstidspunktet. Ingen inspeksjonsmulighet av loft. Takkonstruksjonen er lukket og inspeksjonsmuligheten er derfor begrenset. Tilstandsgrad er gitt ut i fra synlige forhold. og alder.

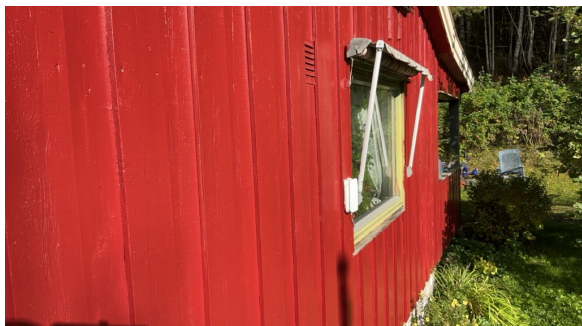
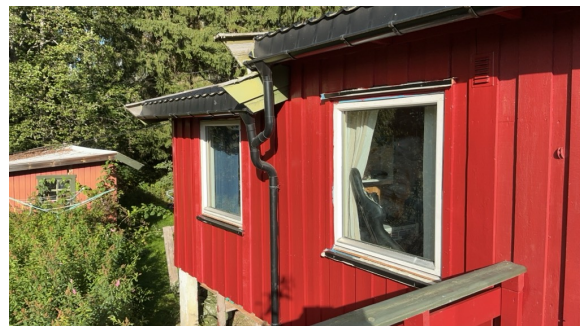
## TG 2 Dører

Ytterdør: Treverk, malt.

Ingen umiddelbare tiltak er nødvendig, men oppgraderinger må etter hvert påregnes.

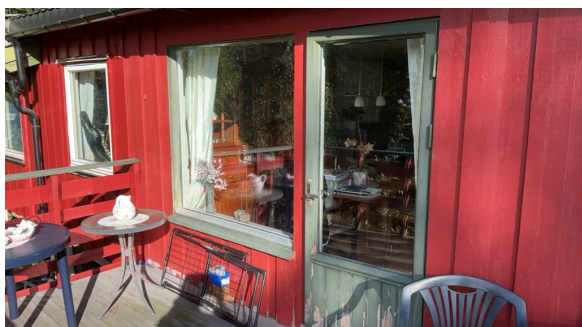
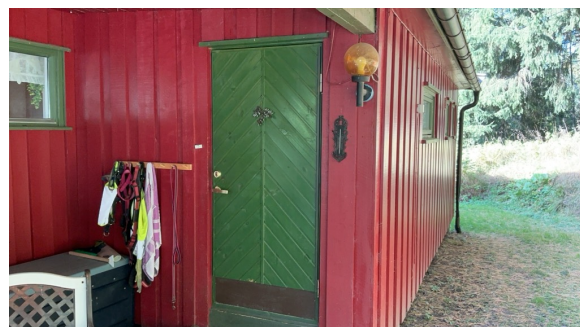
## TG 2 Balkonger, terrasser og rom under balkonger

Balkong med utgang fra stue. Konstruksjoner, overflater, rekkverk og håndlist i treverk. Fundamentert med blokker direkte på grunn.

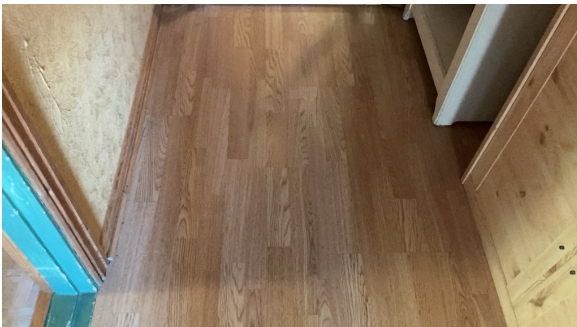
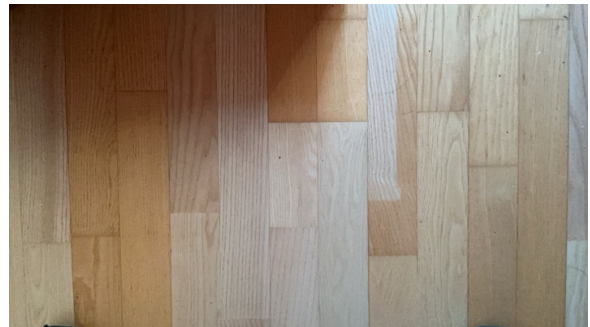
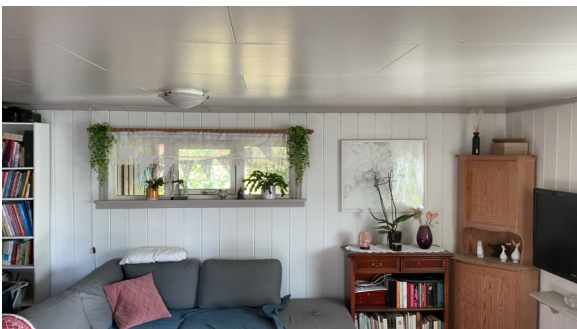
### TG 2 Etasjeskille/gulv mot grunn

Ved fuktmålinger i trebjelkelag i kjeller registrerte jeg tørre verdier. Knirk er observert. Skjevheter i etasjeskiller er helt normalt byggeåret tatt i betraktning.

- Det er målt høydeforskjell på mellom 15-30 mm gjennom hele rommet. Tilstandsgrad 2 gis med bakgrunn i standardens krav til godkjente måleavvik.
- Målt høydeforskjell på mellom 10 - 20 mm innenfor en lengde på 2 meter. Tilstandsgrad 2 gis med bakgrunn i standardens krav til godkjente måleavvik.

Det anbefales ytterligere undersøkelser av brann/feiervesen.

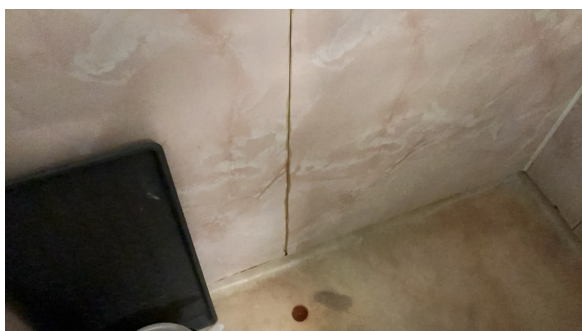
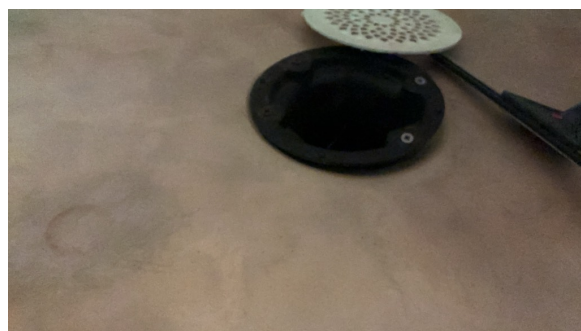
#### TG 2 Tilliggende konstruksjoner våtrom

Hulltaking er ikke foretatt da det er påvist andre avvik som tilsier at rommet står foran en total rehabilitering.

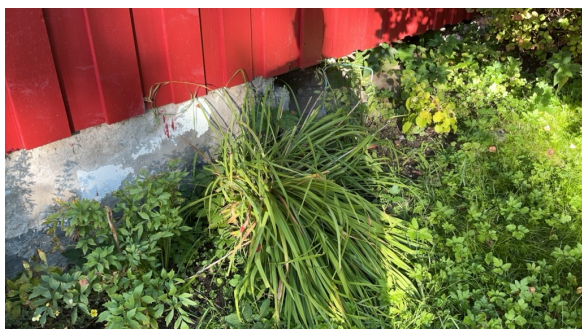
## TG 2 Grunnmur og fundamenter

Grunnmur er utført i støpt betong under deler av huset. Under øvrige er det støpte punkter og blokker.
