Liavegen 10, 2866 ENGER

**Koselig tun med fritidsbolig,  
anneks, uthus og garasje – nær  
Randsfjorden og flotte turområder.**

| Tilstandsrapport ..... | 44 |

Befaringsdato: 24.09.2025

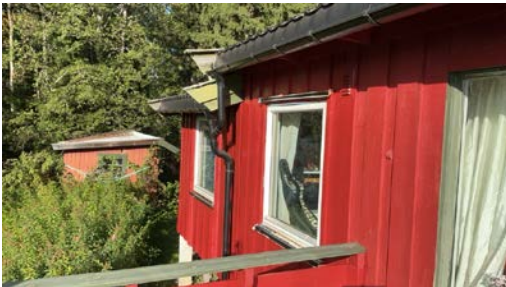
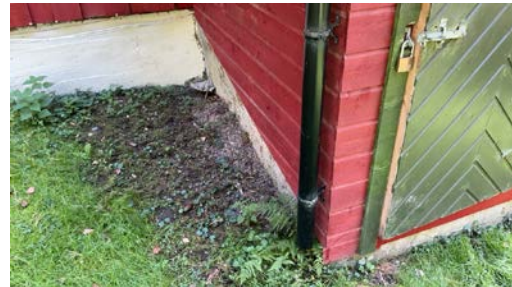
## TG 2 Veggkonstruksjon

Eksakt tilstand kan ikke kontrolleres uten bygningsmessige inngrep. Lufting av kledningen er ikke iht. dagens anbefalte løsning, men heller ikke dårligere enn normal løsning ved husets byggeår. Konstruksjonene er ikke skadedyr-sikker. Kledning bærer stedvis preg av elde og slitasje.

Yttervegg i isolert bindingsverk som var normal byggeskikk på oppføringstidspunktet. Stående utvendig trekledning.

Ingen umiddelbare tiltak ansees som nødvendig, men det anbefales å følge med bygningsdelen.

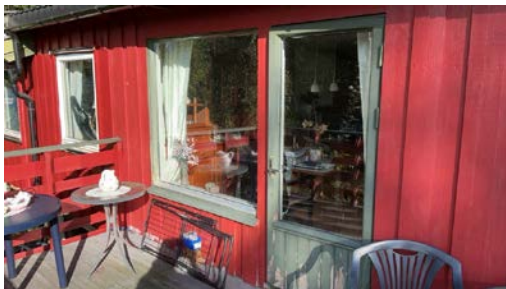
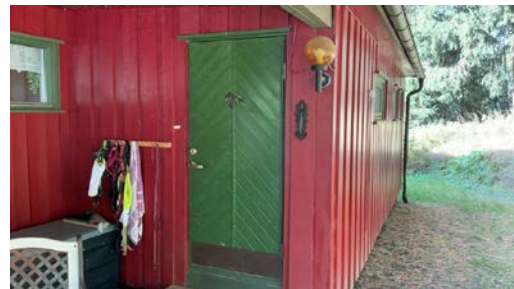
## TG 2 Balkonger, terrasser og rom under balkonger

Balkong med utgang fra stue. Konstruksjoner, overflater, rekkverk og håndlist i treverk. Fundamentert med blokker direkte på grunn.

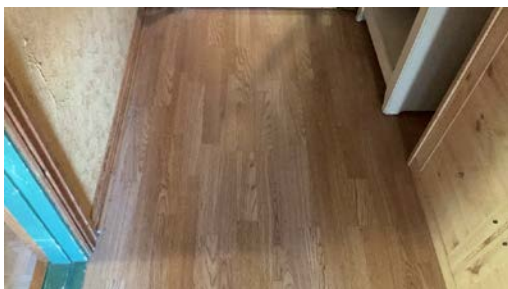
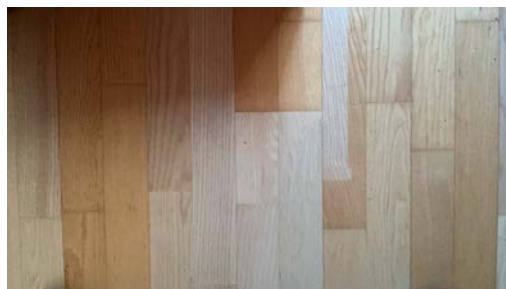
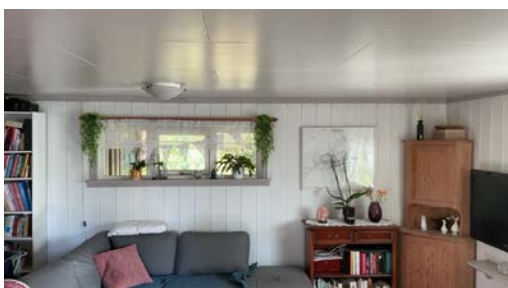
### TG 2 Etasjeskille/gulv mot grunn

- Det er målt høydeforskjell på mellom 15-30 mm gjennom hele rommet. Tilstandsgrad 2 gis med bakgrunn i standardens krav til godkjente måleavvik.
- Målt høydeforskjell på mellom 10 - 20 mm innenfor en lengde på 2 meter. Tilstandsgrad 2 gis med bakgrunn i standardens krav til godkjente måleavvik.
- Det er avvik:

Ved fuktmålinger i trebjelkelag i kjeller registrerte jeg tørre verdier. Knirk er observert. Skjevheter i etasjeskiller er helt normalt byggeåret tatt i betraktning.

Bygningen har støpt gulv på deler av grunnen. Øvrige del har trebjelkelag.

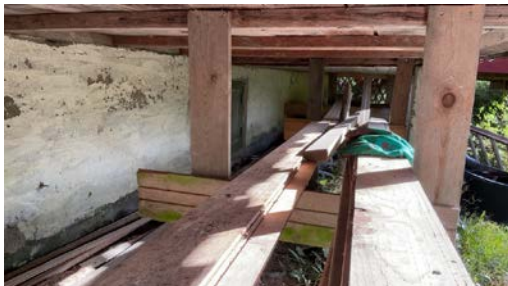
## TG 2 Innvendige trapper

Innvendige trapper: Fra luke i kjøkkengulv til kjeller er det trapp i trekonstruksjoner. Til kjeller fra utvendig dør er det murt trapp.

For å få tilstandsgrad 1 må avvik utbedres.

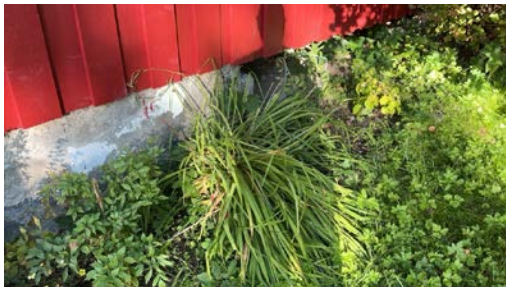
## TG 2 Grunnmur og fundamenter

Grunnmur er utført i støpt betong under deler av huset. Under øvrige er det støpte punkter og blokker.
