# Tilstandsrapport

Fritidsbolig  
  Ånnelandsjøen 43, 5977 ÅNNELAND

# gnr. 89, bnr. 63

Rapportdato: 28.08.2024

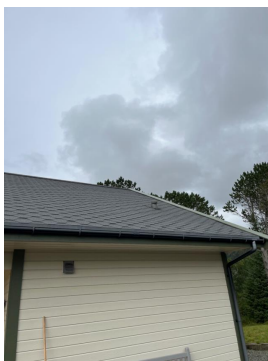
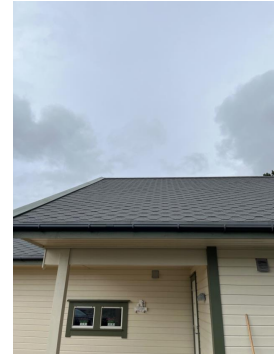
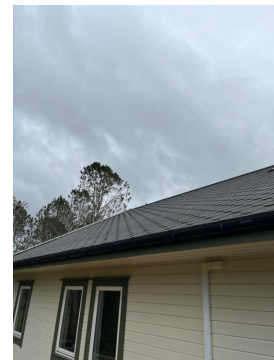
### ! TG 2 Nedløp og beslag

Renner og nedløp av god kvalitet, er kontrollert for generell slitasje, utførelse og eventuelle avvik.  
Beslag rundt pipe og luftekanal kontrollert for samme.

- Det er ikke krav om utbedring opp til dagens krav.
- Det bør lages system for bortledning av vann fra taknedløp ved grunnmur.

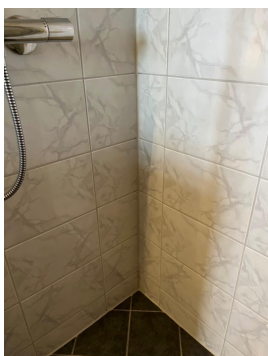
#### TG 3 Overflater Gulv

Sluk er plassert i dusjhjørne og fall mot sluk fra øvrige lekkasjepunkt er sjekket med laser.

Det er motfall på gulv i tillegg til at sokkel på dusjdører hindrer alt lekkasjevann tilgang til sluk.

- Det er mulighet for at det kan forekomme vannlekkasje på våtrommet hvor vann ikke vil gå til sluk.
- Det er påvist at høydeforskjell fra topp slukrist til gulv/synlig topp membran ved dørrterskel er mindre enn 25 mm.
- Det er påvist avvik i fallforhold til sluk i forhold til krav i forskrift på byggetidspunktet.
- Det er ved vanntest påvist at vann renner mot dør.

Estimat gjelder installering av kabinett.

**Kostnadsestimat: 10 000 - 50 000**

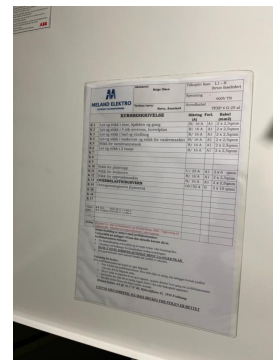
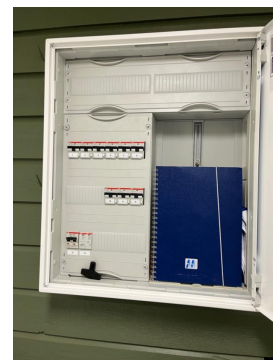
## ! TG 2 Elektrisk anlegg

**Ja Registrerte avvik medfører anbefaling om utbedring og uavhengig kontroll på anlegget i sin helhet.**
