# Tilstandsrapport

Fritidsbolig

Ånnelandsjøen 43, 5977 ÅNNE LAND

Befaringsdato: 27.08.2025

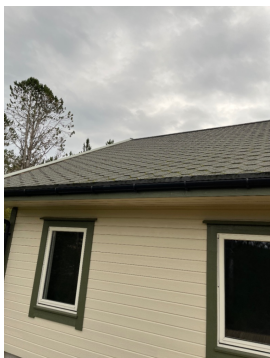
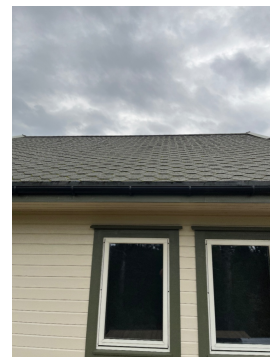
### ! TG 2 Nedløp og beslag

Renner og nedløp av god kvalitet, er kontrollert for generell slitasje, utførelse og eventuelle avvik.  
Beslag rundt pipe og luftekanal kontrollert for samme.

- Det er ikke krav om utbedring opp til dagens krav.
- Det bør lages system for bortledning av vann fra taknedløp ved grunnmur.

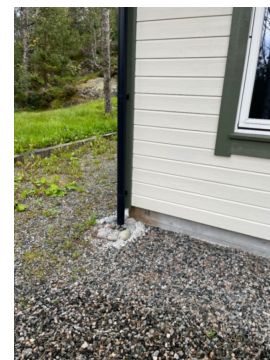
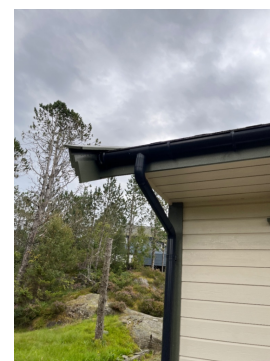
### ! TG 2 Veggkonstruksjon

Det er kontrollert for generell slitasje, utførelse og andre mulige avvik.

Jevnlig tilsyn anbefales, vedlikehold må påregnes

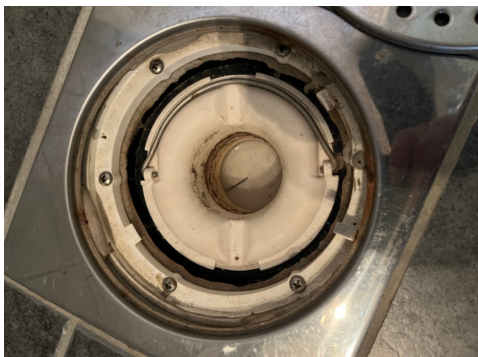
### ! TG 2 Sanitærutstyr og innredning

- Det er ikke påvist tilfredsstillende løsning for å synliggjøre lekkasje fra innebygget systerne.

- Det må gjøres tiltak for å lukke avviket.

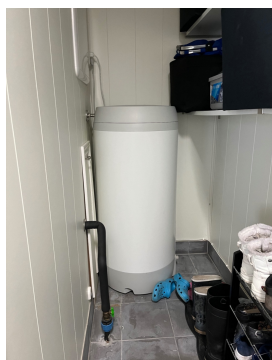
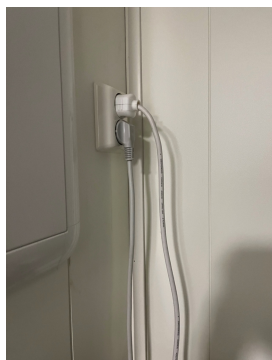
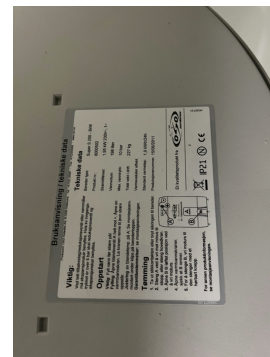
## ! TG 2 Elektrisk anlegg

**Ja** Det ble ikke registrert synlige avvik under befarings, men alle anlegg eldre enn 10 år bør ha en uavhengig kontroll.
