# Tilstandsrapport

Boligbygg med flere boenheter

Spannalie 1 B, 5542 KARMSUND

Oppdragsnr.: 20474-2868

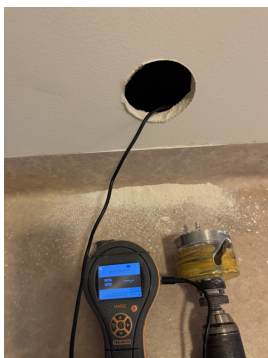
### ! TG 0 Tilliggende konstruksjoner våtrom

Det er utført hulltaking mot våt sone, og det er ikke indikert avvik i vegg. Normale fuktmålinger i treverk ligger på 7,5-12.5

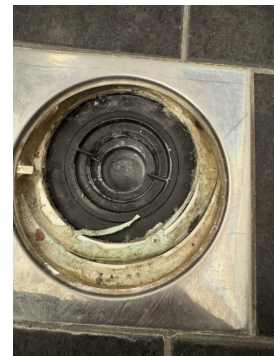
Ingen umiddelbar konsekvens.

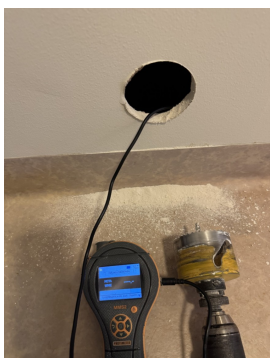
## ! TG 0 Tilliggende konstruksjoner våtrom

Det er utført hulltaking mot våt sone, og det er ikke indikert avvik i vegg. Normale fuktmålinger i treverk ligger på 7,5-12,5
