Tilstandsrapport

📍 Hauketoveien 16 B, 1266 OSLO

Befaringsdato: 04.10.2024

Oppdragsnr.: 14222-1029

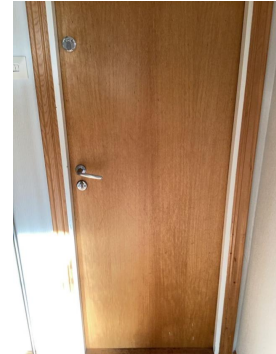
! TG 2 Dører

Entredør type B-15/db ukjent som er brann- og lydklassifisert. Merknad: Normal bruksslitasje, og enkelte sår.

Dør fungerer med avviket.

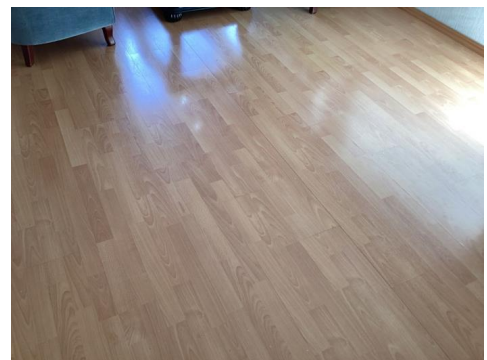
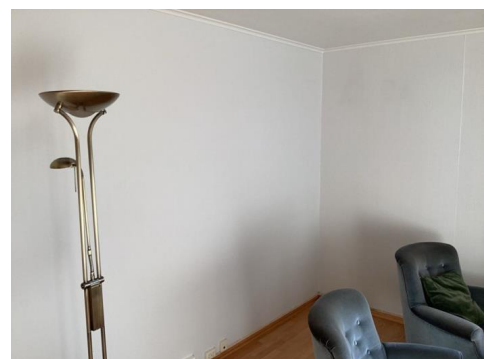
! TG 2 Overflater

Oppussing og oppgradering må påregnes ved et eierskifte.

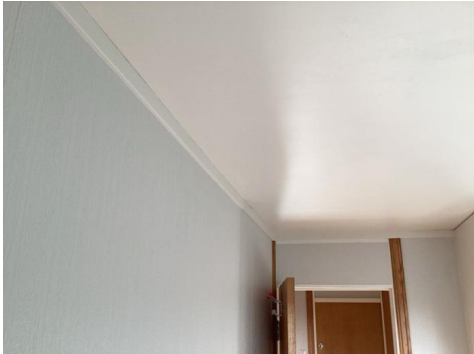
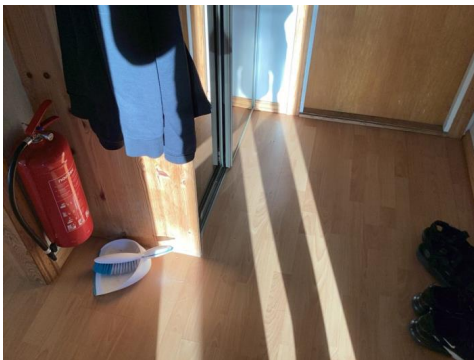
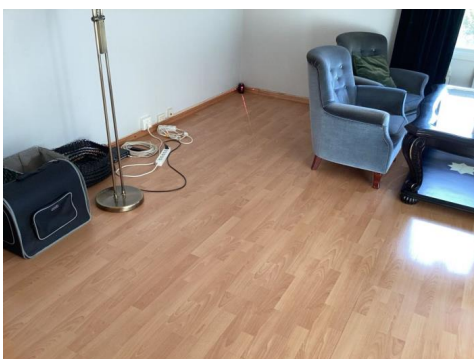
! TG 2 Etasjeskille/gulv mot grunn

- Målt høydeforskjell på mellom 10 - 20 mm innenfor en lengde på 2 meter. Tilstandsgrad 2 gis med bakgrunn i standardens krav til godkjente måleavvik.

- Målt høydeforskjell på over 15 mm gjennom hele rommet. Tilstandsgrad 2 gis med bakgrunn i standardens krav til godkjente måleavvik.

- For å få tilstandsgrad 0 eller 1 må høydeforskjeller rettes opp. Det vil imidlertid sjelden være økonomisk rasjonelt som et enkeltstående tiltak i en bolig som dette. Dersom boligen en gang skal renoveres, kan man vurdere slike tiltak.

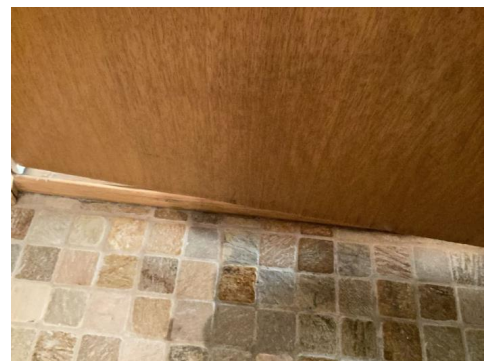
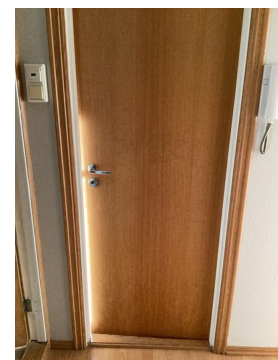
! TG 2 Innvendige dører

På sikt er det påregnelig med å skifte enkelte dører.

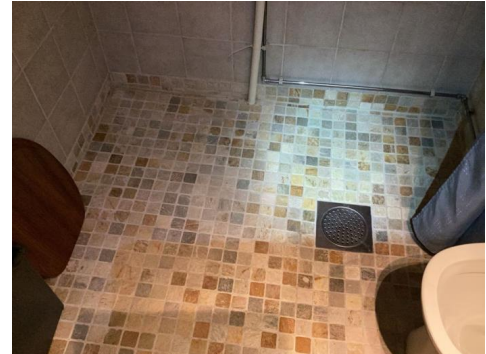
! TG 2 Overflater Gulv

- Det er ikke behov for utbedringstiltak.

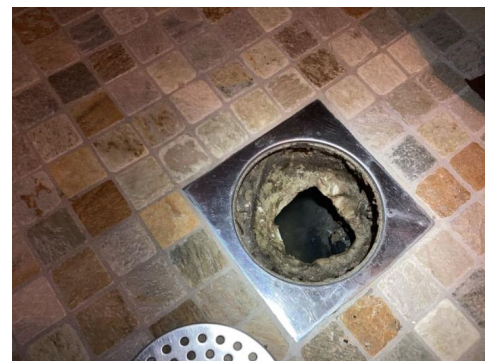
! TG 2 Sluk, membran og tettesjikt

- Installering av tett dusjkabinett anbefales.
- Sluket må sjekkes og rengjøres jevnlig.
- Overvåk tilstanden jevnlig. For å få tilstandsgrad 0 eller 1 må slukløsningen skiftes ut og sannsynligvis må også membransjiktet skiftes/utbedres. Det er imidlertid vanskelig å si noe om tidspunktet for når dette er nødvendig.

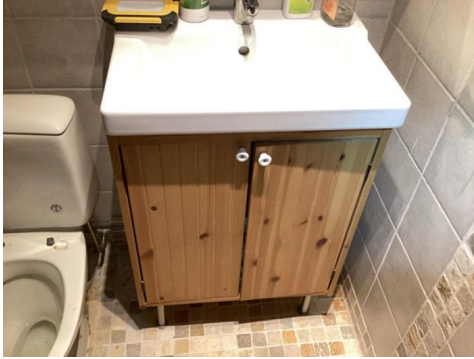
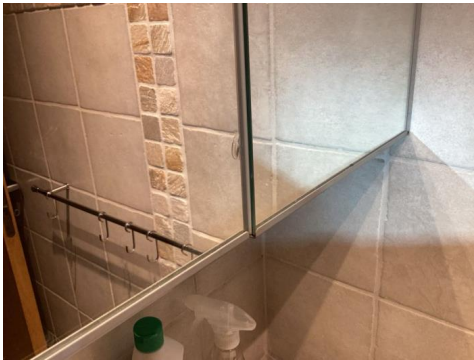
! TG 2 Sanitærutstyr og innredning

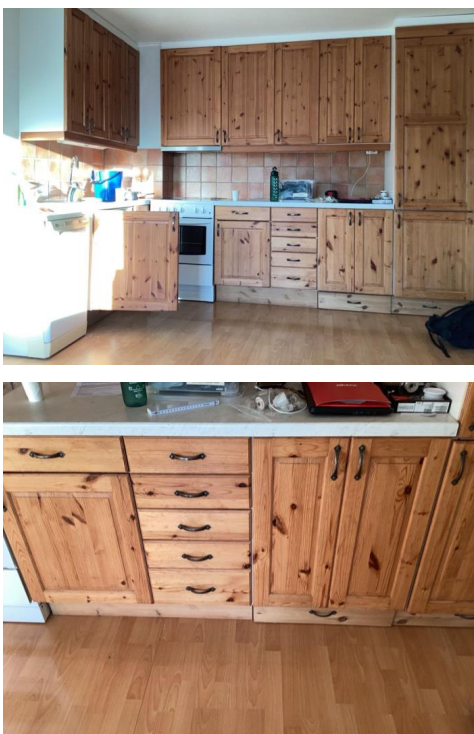
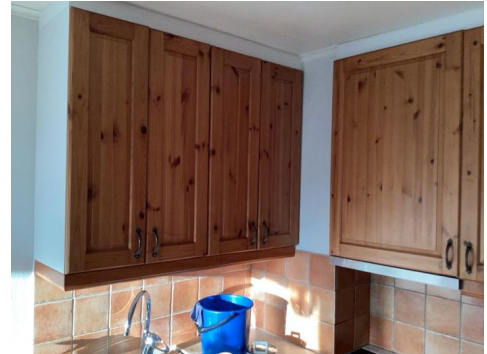
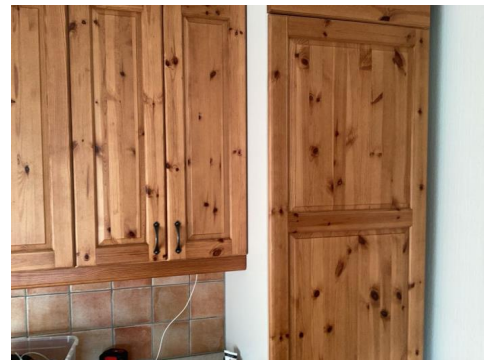
- Det er påvist andre avvik:
- Det er påvist at noen fliser har bom (hulrom under).

Eldre innredning som ble montert for ca. 19 år siden med normal bruksslitasje, slitasje, svelling og som mangler bruksfunksjoner/løsninger som er forventbart på et kjøkken. Som blant annet automatisk lekkasjestopper og komfyrvakt.

Utskifting/utbedring av kjøkkenet må påregnes, men fungerer med dagens tilstand. Etablering av komfyrvakt er anbefalt.

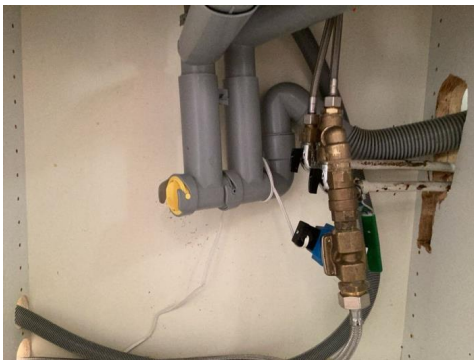
! TG 2 Vannledninger

Det er anbefalt å ha stoppekran for hele leiligheten. I tillegg bør lokale stengeventiler i badet ha manuelle vendere for stenge / bruke de ved behov.

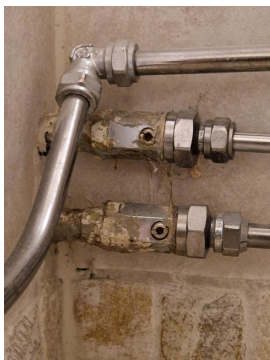
Stengeventiler , mangler vendere.

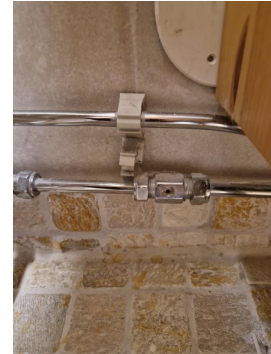
Stengeventiler , mangler vendere.

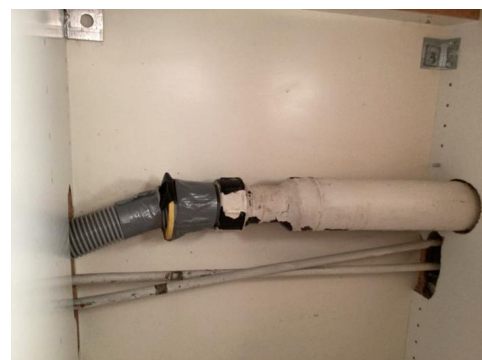
TG 2 Avløpsrør

- I forbindelse med oppgradering av våtrom vil det være naturlig med utskiftning av rør.
- Det er ikke behov for utbedringstiltak siden anlegget fungerer i dag, men ut ifra alder kan skader plutselig oppstå på eldre anlegg.
- Tidspunkt for utskiftning av avløpsrør nærmer seg.

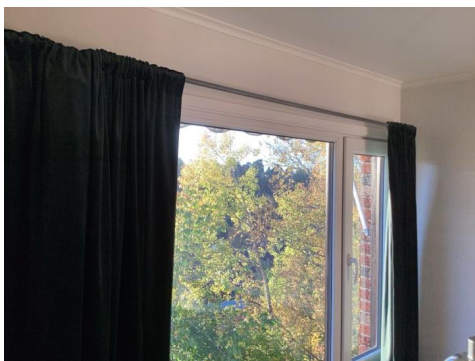
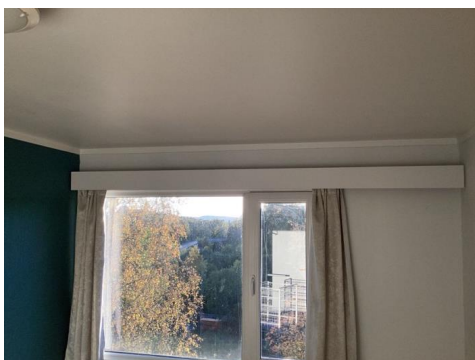
TG 3 Ventilasjon

- Det er påvist store avvik på ventilasjonsløsning i forhold til byggets oppføringstidspunkt.
- Det er avvik:

- Tiltak:
- Ventilasjonsløsningen må utbedres.

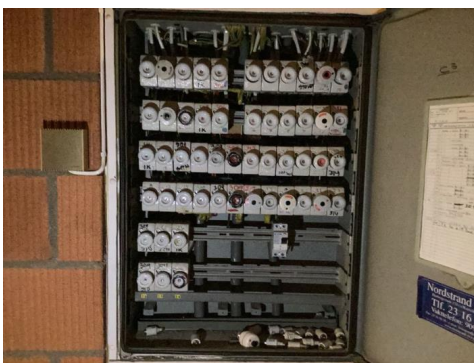
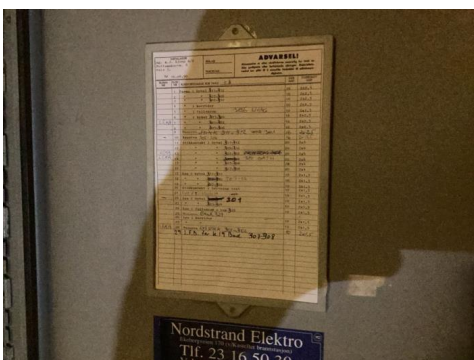
! TG 3 Elektrisk anlegg

Boligen har eldre el anlegg og deler sikringer og kapasitet med andre leiligheter.
