# Tilstandsrapport

Leilighet

Markens gate 2, 4610 KRISTIANSAND S

Befaringsdato: 03.11.2025

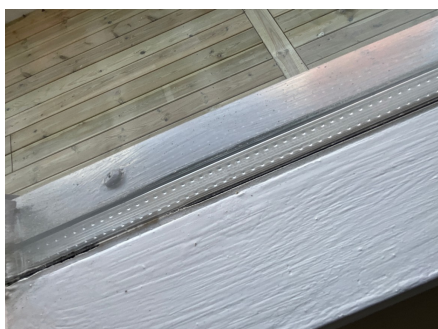
Bygningen har malte trevinduer med 2-lags glass. Enkelte glass er byttet i senere tid.  
Tilstandsgrad er satt på bakgrunn av alder på glass /ingen punkterte at det er sameiets oppgave å bytte vinduene.  
Tidligere eier opplyser at vinduene som er punkterte er byttet i 2024.

Glass av nyere dato.

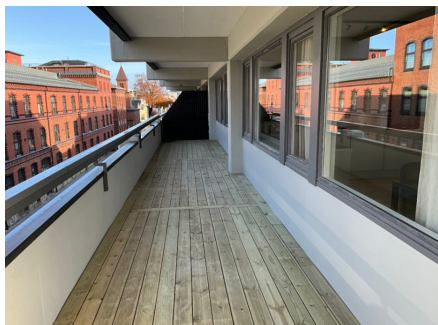
- Rekkverket er for lavt i forhold til dagens krav til rekkverkshøyder.
- Balkonger, terrasser skal ha rekkverk med høyde minimum 1,2 m der nivåforskjellen er mer enn 10,0 meter og minimum 1,0 meter der nivåforskjellen er inntil 10,0 meter.

Terrassebordene som er lagt oppå er ikke søkt til styre. Tiltaket gjør at rekkverket er for lavt.

- Det er ikke krav om utbedring av rekkverkshøyde opp til dagens forskriftskrav.

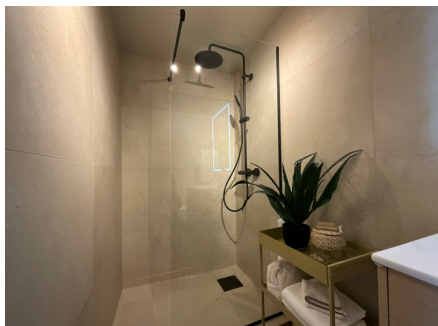
Veggene har overflater av fliser. I taket er det malte slette plater.

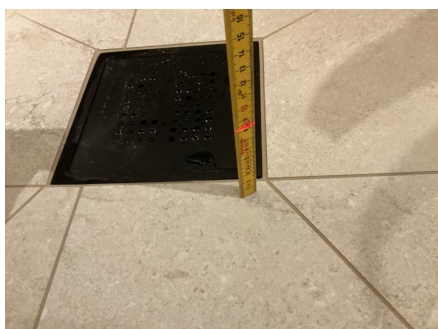
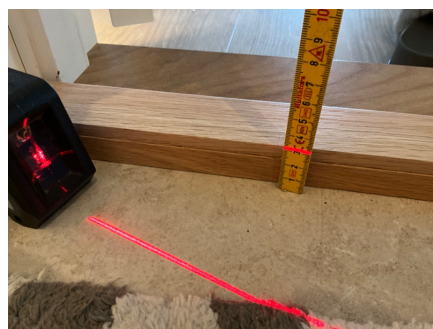
Det er flislagt gulv med elektriske varmekabler. Det er ca 50 mm. høydeforskjell fra flis ved dør til slukrist.

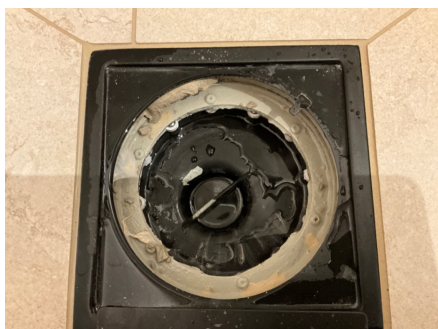
Det er plastsluk og smøremembran med dokumentert utførelse.

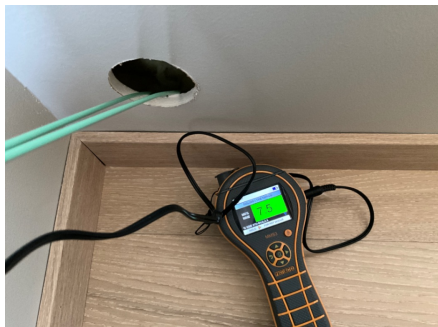
Hulltaking er foretatt uten å påvise unormale forhold. Hulltaking er foretatt bak våtsone for dusjen. Fuktkvotemåling (vekt%) i konstruksjonen ble målt til 7.

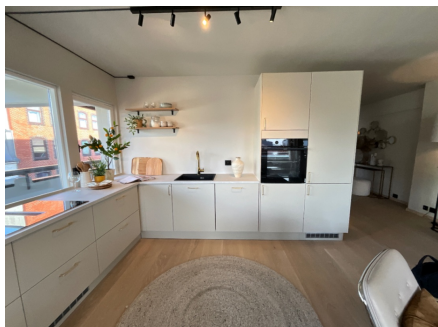
Kjøkkenet har innredning med glatte fronter. Benkeplaten er av laminat.

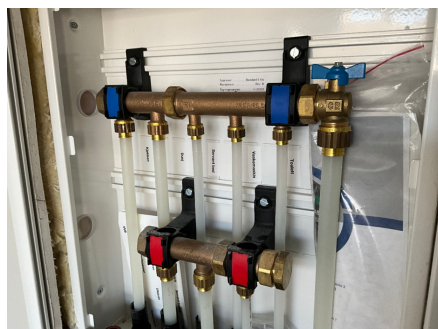
Innvendige vannledninger er av plast (rør i rør). Det er besiktiget i rørskap.

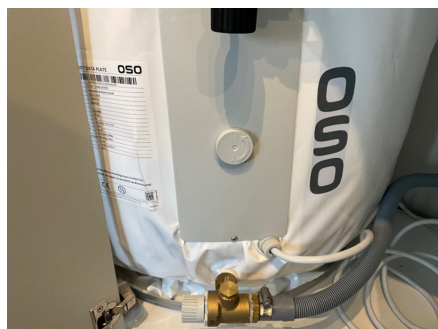
Varmtvannstanken er på ca. 110 liter.

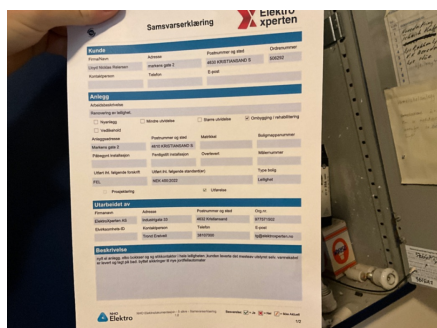
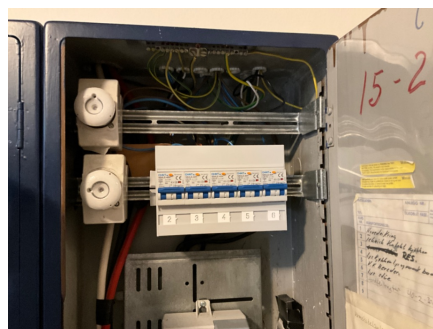
Det elektriske anlegget har automatsikringer og skrusikringer. Sikringsskapet er plassert i gangen.

Tilstandsgrad 1 er satt på bakgrunn av fremviste samsvarserklæring på anlegget. Kontrollen som er utført er kun på synlige deler.
