Tilstandsrapport

Boligbygg med flere boenheter

Prost Lassens gate 3 , 4616 KRISTIANSAND S

Befaringsdato: 17.04.2026

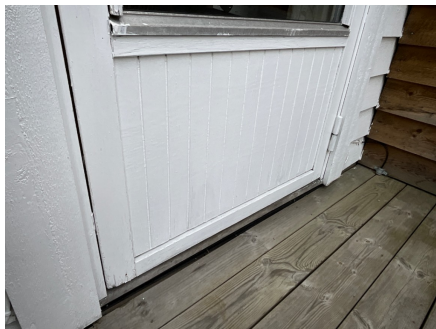
TG 2 Dører

- Karmene i dører er værslitte utvendig og det er sprekker i trevirket.

Pusse, skrape og ny overflatebehandling.

- Det må foretas lokal utbedring.

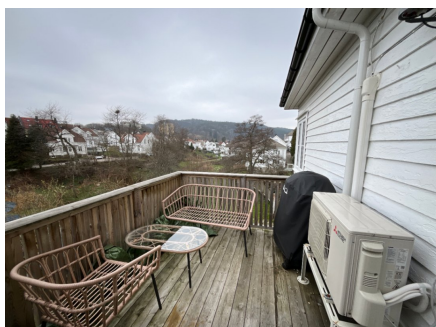
TG 1 Balkonger, terrasser og rom under balkonger

Veranda med utgang fra stue. Dekke av terrassebord. Rekkverk av tre.

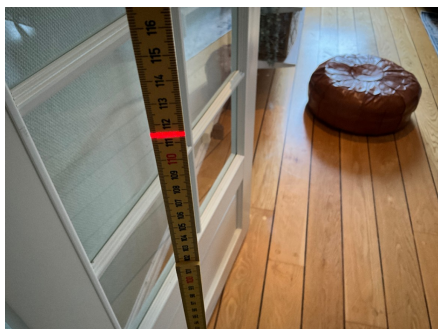
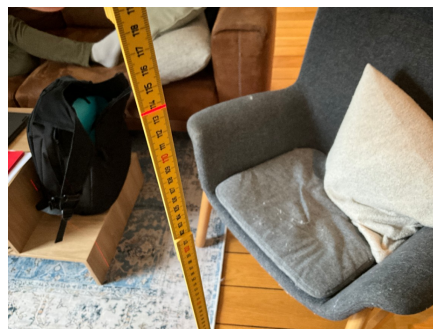
⚠ TG 3 Etasjeskille/gulv mot grunn

- Målt høydeforskjell på over 30 mm gjennom hele rommet. Tilstandsgrad 3 gis med bakgrunn i standardens krav til godkjente måleavvik.

Årsaken til dette kan være variasjoner i byggematerialer, installasjonsprosesser, eller naturlige bevegelser i strukturen.

Registrerte høydeforskjeller i gulv overstiger standardens grenseverdier og gir grunnlag for tilstandsgrad 3.

Avvikene vurderes som sannsynlig resultat av bygningens alder og konstruksjonstype. Det er på befaringstidspunktet ikke registrert tegn til akutt eller pågående bevegelse. Skjevhetene påvirker planhet og brukskvalitet, men representerer samtidig et vesentlig avvik fra dagens toleransekrav.

- For å få tilstandsgrad 0 eller 1 må høydeforskjeller rettes opp. Ytterligere undersøkelser må foretas for å få kartlagt omfanget for utbedring.

Kostnadsestimat er basert på lokal oppretting av det enkelte rom. Dersom videre undersøkelser avdekker underliggende konstruktive forhold eller setningsproblematikk, kan omfang og kostnader avvike.

Kostnadsestimat: 20 000 - 100 000

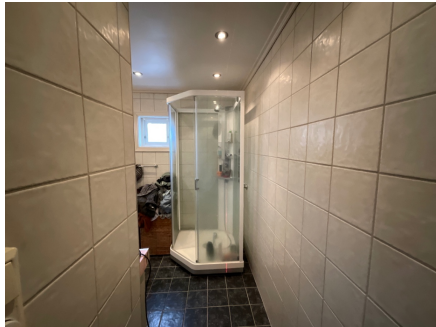
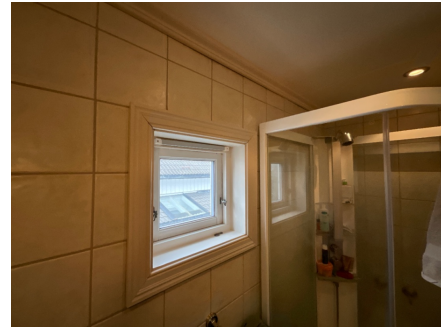
TG 2 Overflater vegger og himling

- Det er vindu/dør med ikke fuktbestandige materialer i våtsonen (ved vask, dusj, badekar, osv.), løsningen eller byggematerialet er uegnet.

- Dersom det ikke gjøres tiltak, kan dette medføre oppfukning, oppsvelling og forringelse av materialer over tid og fuktskader på tilstøtende konstruksjoner.

Det benyttes tett dusjkabinett og veggene får derfor ingen vannbelastning ved normalt bruk, ved endret bruk (dersom dusjkabinettet fjernes) må det etableres membran i våtsoner.

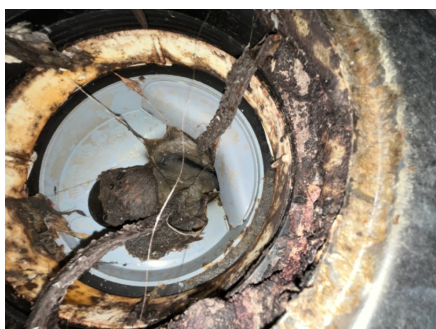
! TG 3 Sluk, membran og tettesjikt

- Det er påvist mangelfull/feil utførelse rundt rørgjennomføringer e.l. som gir fare for fukt i konstruksjonen i våtsone.
- Det er påvist tegn på utettheter på våtrommet.
- Mer enn halvparten av forventet brukstid er passert på membranløsningen.
- Mer enn halvparten av forventet brukstid er passert på slukløsningen.

Det er ikke klemming på membranen i sluken. Løsningen er ikke tett.

- Løsningen/utførelsen rundt rørgjennomføringer gir fare for fukt inn i konstruksjoner.
- Utettheter i tettesjiktet på våtrommet kan føre til fuktskader i bakenforliggende konstruksjoner dersom det ikke blir foretatt tiltak på våtrommets tettesjikt.

Løs klemring i sluken.

Rommet fungerer med dagens bruk da det benyttes tett dusjkabinett, men med utettheter i sluken kan ikke dusjkabinettet fjernes. Sluk må rengjøres regelmessig for at ikke vannskader skal oppstå.

Kostnadsestimat: 20 000 - 100 000

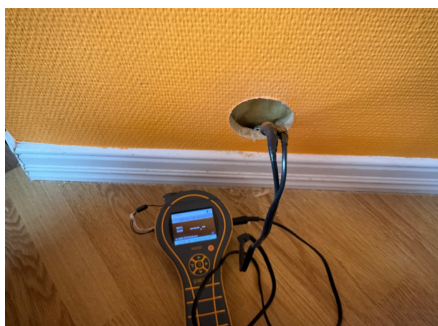
TG 0 Tilliggende konstruksjoner våtrom

Hulltaking er foretatt uten å påvise unormale forhold. Hulltaking er foretatt ved/i soverommet bak våtsone for vasken måling utført i bunnsolid mot badet. Fuktkvotemåling (vekt%) i konstruksjonen ble målt til under 6.
