# Tilstandsrapport

Fritidsbolig

Herøya 85, 4639 KRISTIANSAND S

Rapportdato: 02.05.2025

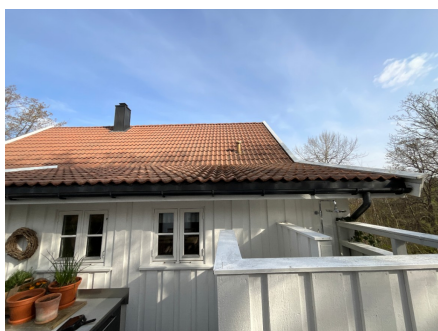
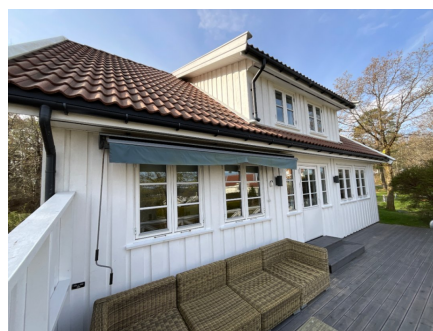
### TG 2 Nedløp og beslag

Takrenner og nedløp av plast.

- Stigetrinn og plattform for feier må monteres.
- Det er ikke krav om utbedring av snøfangere opp til dagens krav.
- Fare for snø fra taket ved manglende snøfangere.

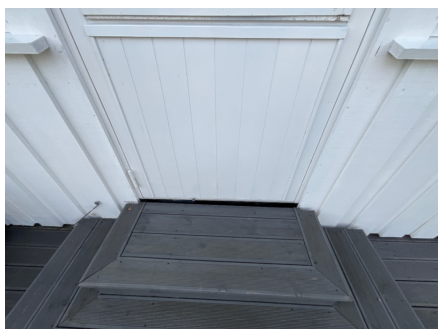
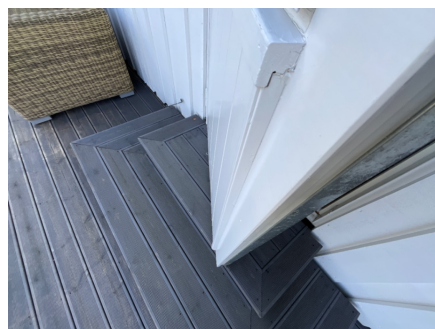
## TG 2 Balkonger, terrasser og rom under balkonger

Veranda rundt store deler av hytta. Dekke av terrassebord. Rekkverk av tre.

- Åpninger i rekkverk må endres for å tilfredsstille krav på byggemeldingstidspunktet.

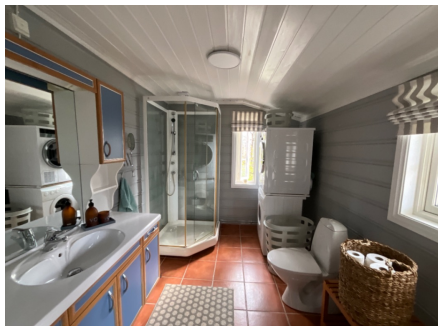
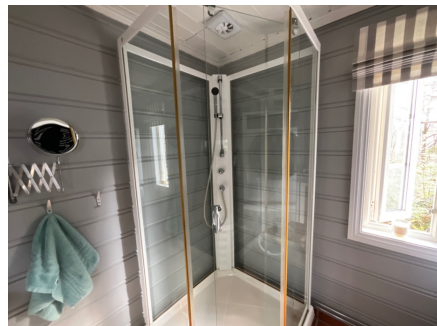
### TG 2 Overflater Gulv

- Det er påvist at flisfuger har riss/sprekker.

- Fuger bør skiftes ut.

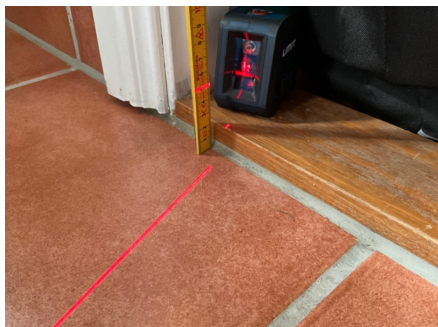
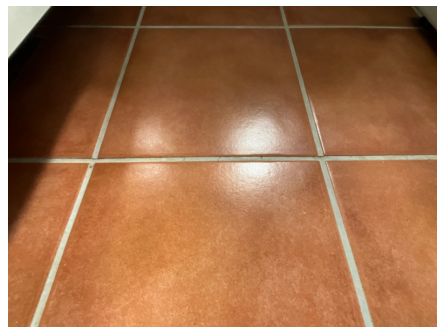
### TG 3 Sluk, membran og tettesjikt

Avviket er normalt på hytter der det er brukt panel på overflatene.

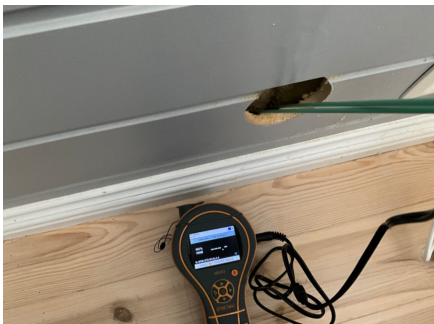
## KJØKKEN

- Det er påvist fuktskjolder i overflater.

Det er en liten fuktskade i benkeplaten.

- Overflater må utbedres eller skiftes.
