Fulufjellet hytteområde 85

2425 LJØRDALEN

Tilstandsrapport

Eierskifte

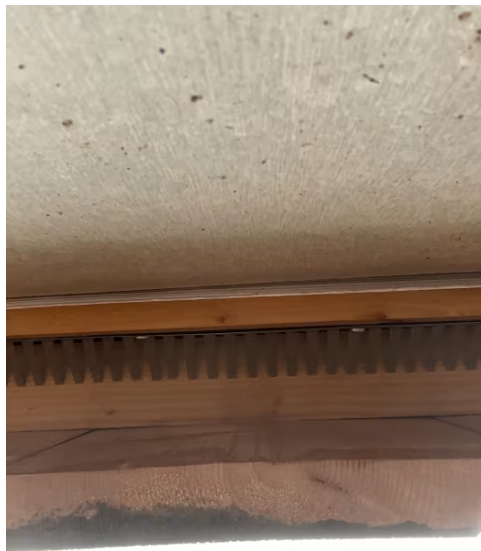
Viser lufting av kledningen og musebånd. Det anbefales at endeveden mettes med maling eller beis.

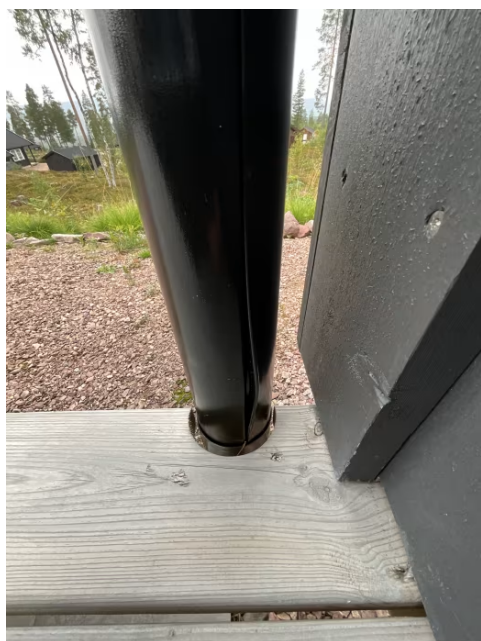
Det ble registrert buling/skade i nedløpsrør som er et symptom på frostspreng.

Det ble registrert buling/skade i nedløpsrør som er et symptom på frostspreng. Utskifting av nedløpsrør med skade må påregnes.

Drensrør på utkast anbefales etablert slik at takvann ledes bort fra ringmur.

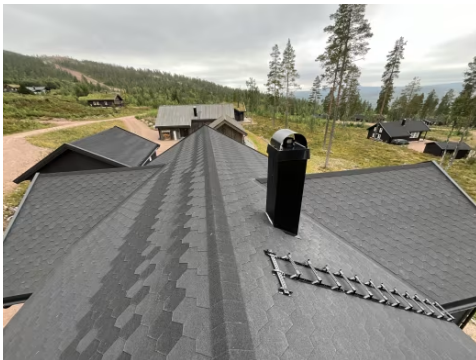
Det er ikke etablert noen snøfanger på taket.

Viser deler av taktekkingen.

Er det krav til snøfanger?	Ja
Er det manglende og/eller feil/skader på snøfanger?	Ja
Er det krav til stige for adkomst feier?	Ja

Snøfanger må etableres for god personsikkerhet.

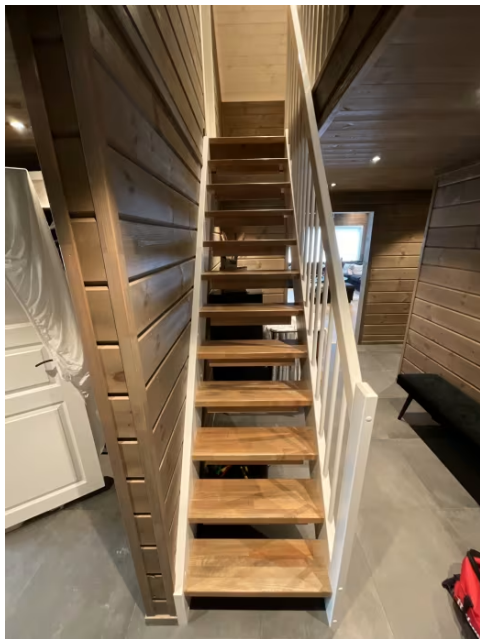
Rekkverk måles til en høyde på 89,5cm og er under 90cm.

Trappen mangler håndløper langs veggen som er et krav iht dagens forskrift.

Viser trapp mellom etasjene.

Håndløper på veggen for bedre sikkerhet anbefales etablert.

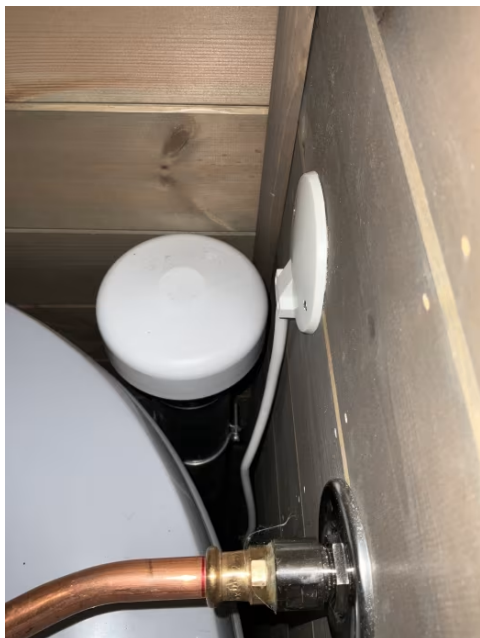
Det er ikke påvist at lufting av avløpsanlegget er ført over tak. Lufting av avløpsanlegget med durgventil. Anbefaler ytterligere undersøkelser.

Viser lufting av avløpsanlegget med durgoventil.

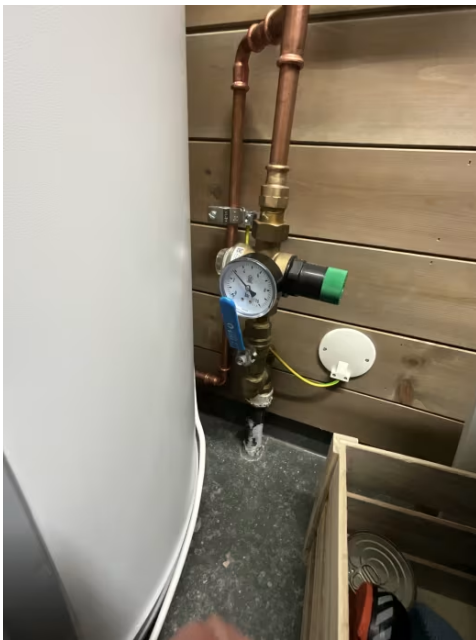
Viser vanninntak og hovedstoppekran plassert i bod.

Ingen avvik eller skader ble registrert, generelt anbefales regelmessig testing av hovedstoppekran for å kontrollere at den stenger ved en eventuell lekkasje.

Hovedstoppekran anbefales merket. Funksjon og tilstand må vurderes av fagmann.

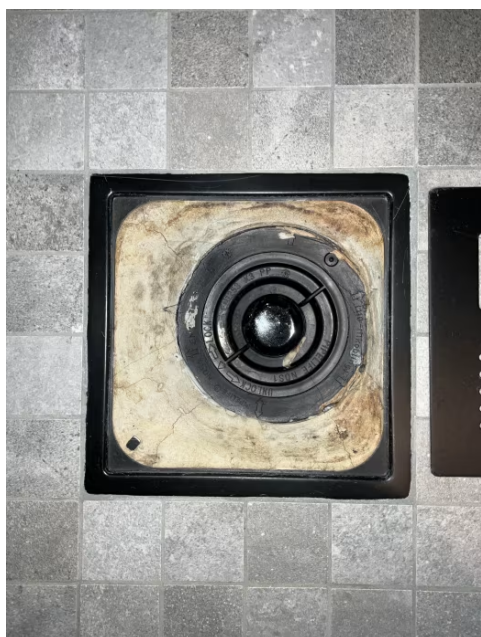
Pga flislim er det ikke mulig å kontrollere om det er klemring eller bruk av membran.

Viser sluk i dusjsonen.

Ytterligere undersøkelser om oppbygning av sluk anbefales. Klemring og slukmansjett kan ikke kontrolleres pga flislim.

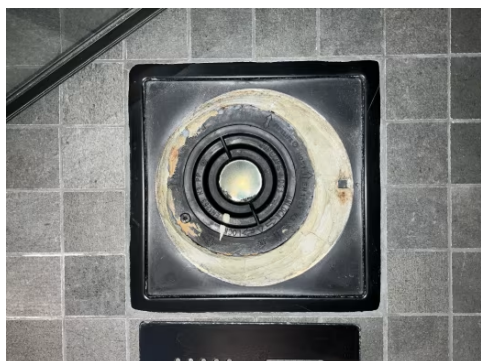
Det er benyttet uegnede materialer i våtsonen som ikke vil tåle belastningen av fritt vann.

Utførelsen av membran og klemring lar seg ikke påvise grunnet tildekking av flislim.

Viser slukløsning i dusjsonen.

Ytterligere undersøkelser om oppbygning av sluk anbefales. Klemring og slukmansjett kan ikke kontrolleres pga flislim.
