Fulufjellet hytteområde 85, 2425 LJØRDALEN

**Flott, delikat og oppgradert hytte
(2021) - Perfekt for familien - Nær
alpin/langrenn - Utsikt -
Dobbelgarasje m/lader**

Samlet vurdering

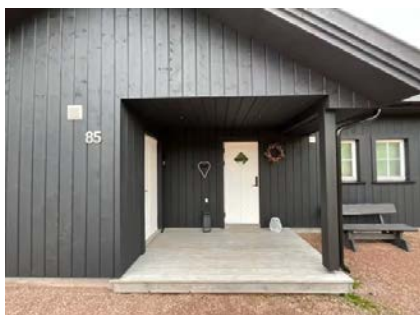
Viser overbygget platting ved inngangsparti mot øst.

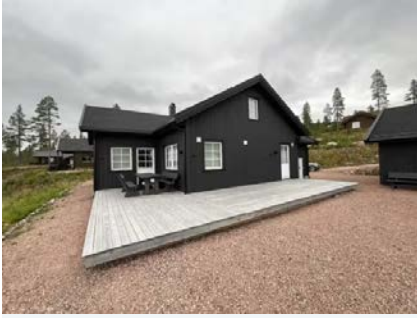
Viser terrasse med adkomst fra stue, vaskerom og terreng. Vendt mot sør/vest.

Ingen vesentlige avvik eller skader ble registrert.

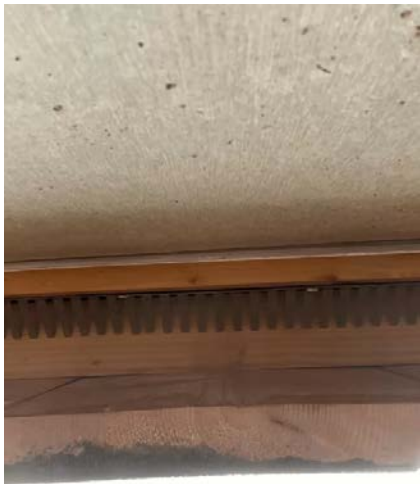
6.5 Yttervegger

Viser lufting av kledningen og musebånd. Det anbefales at endeveden mettes med maling eller beis.

Forøvrig vurderes kledning å kunne ivareta sin tekniske funksjon.

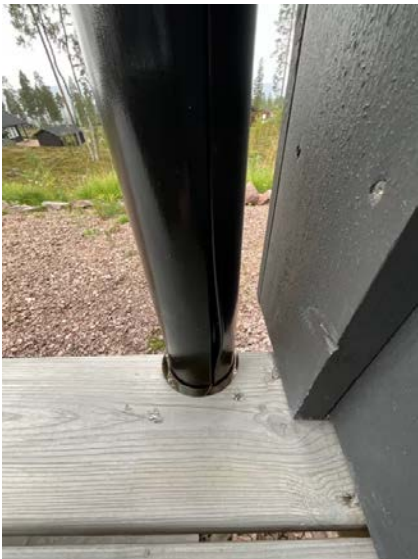
6.6 Renner og nedløp

Det ble registrert buling/skade i nedløpsrør som er et symptom på frostspreng.

Type	Metall
Takrenner, nedløp og beslag av metall.	
Er det utført arbeider på anlegget etter byggeår?	Ukjent
Er det synlige skader på renner/nedløp?	Ja

Det ble registrert buling/skade i nedløpsrør som er et symptom på frostspreng. Utskifting av nedløpsrør med skade må påregnes.

* Renner og nedløp: Det ble registrert buling/skade i nedløpsrør som er et symptom på frostspreng. Utskifting av nedløpsrør med skade må påregnes. Drensrør på utkast anbefales etablert slik at takvann ledes bort fra ringmur. Jevnlig rengjøring av sluk, takrenner og nedløpsrør anbefales for å sikre god avrenning.

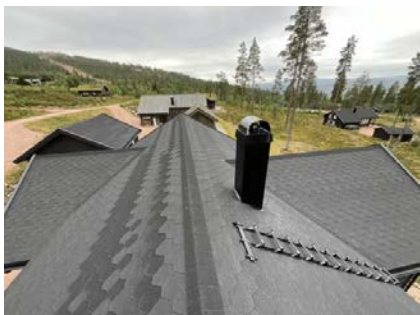
6.8 Taktekking

Viser deler av taktekkingen.

Type tekking	Pappshingel
Inspisert fra	På tak
Er det gjennomført arbeider etter opprinnelig byggeår?	Ukjent
Er det skader på takstein, mosegroing, buler i papp, rust eller bulker i plater?	Nei
Er det synlige avvik på beslag/inndekning rundt pipe og andre takgjennomføringer?	Ikke kontrollert
Har tekkingen nådd en alder som gir økt risiko for skader eller følgeskader?	Nei
Oppsummering av taktekking	TG-1
Kontrollen er kun utført fra bakkenivå. Det er derfor ikke foretatt kontroll av alle beslag og overganger.	
Ingen vesentlige avvik eller skader ble registrert.

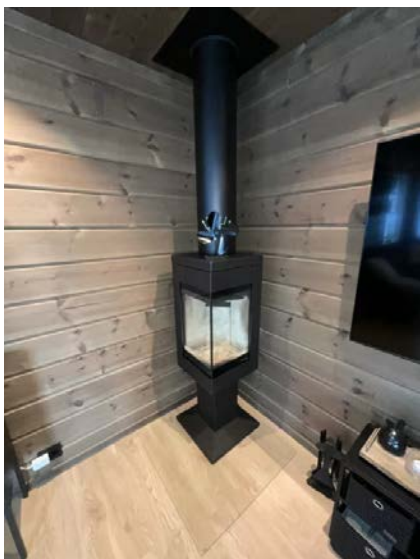
6.11 Ildsted/Skorstein

Viser ildsted plassert i stue 1.etasje.

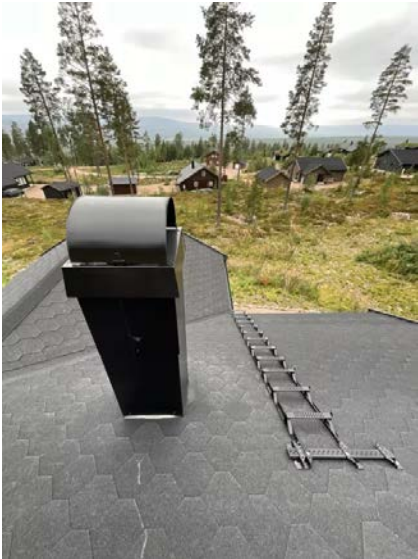
Viser helbeslått pipe over tak og takstige.

Det registreres ikke noen sprekker eller tegn til skader ved en visuell inspeksjon av innvendige overflater på pipa.

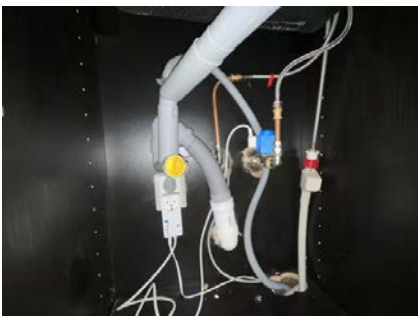
Viser vann og avløpsinstallasjoner under kum.

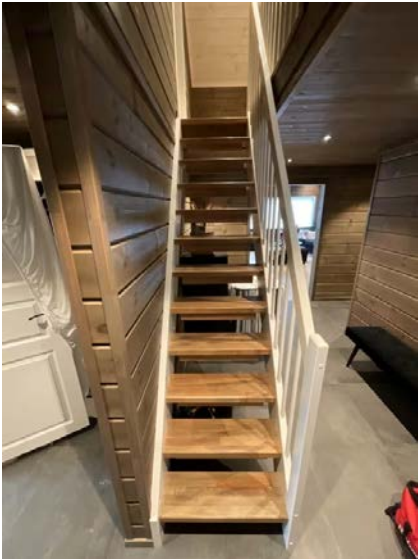
6.14 Trapp

Viser trapp mellom etasjene.

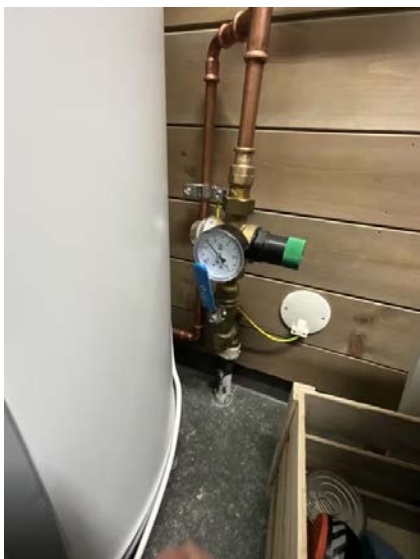
6.16 Vannledninger

Viser vanninntak og hovedstoppekran plassert i bod.

Ingen avvik eller skader ble registrert, generelt anbefales regelmessig testing av hovedstoppekran for å kontrollere at den stenger ved en eventuell lekkasje.

Hovedstoppekran anbefales merket. Funksjon og tilstand må vurderes av fagmann.

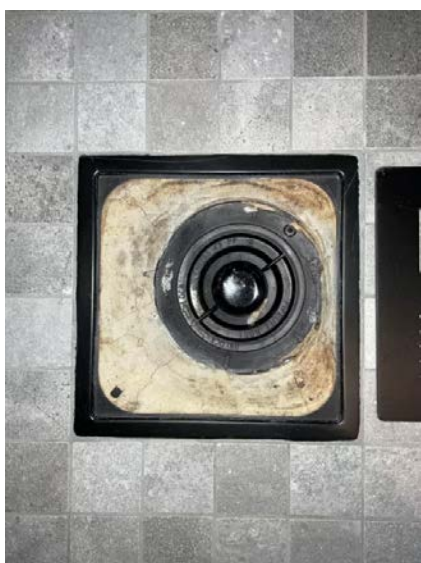
Viser sluk i dusjsonen.

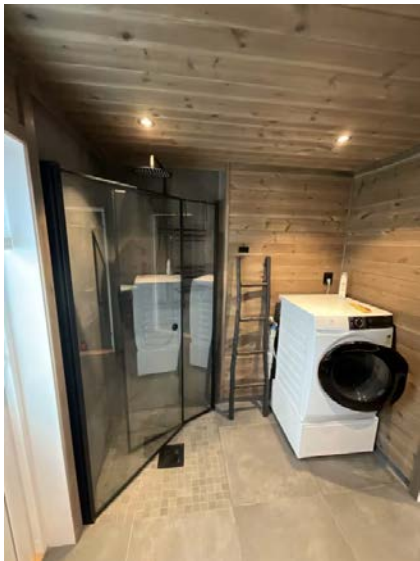
Viser dusjsone og opplegg for vaskemaskin.

Er det manglende mulighet for renhold og inspeksjonsmulighet av sluk?	Nei
Type sluk	Plast
Er det påvist avvik ved utførelsen av membran/tettesjikt/klemring rundt sluk?	Ikke kontrollerbart
Er det påvist tegn på utettheter f.eks. rundt rørføringer eller andre overganger?	Nei
Er det påvist feil utførelse, feil materialvalg, eller skader i tettesjikt med fare for fuktskade?	Nei
Har membran/tettesjikt nådd en alder som gir økt risiko for skader eller følgeskader?	Nei
