# Tilstandsrapport

Enebolig

Nedredalsveien 13, 3750 DRANGEDAL

Befaringsdato: 09.04.2025

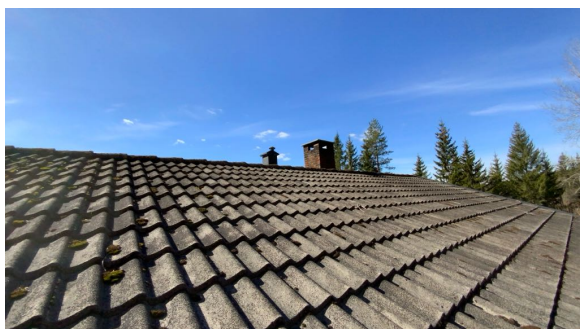
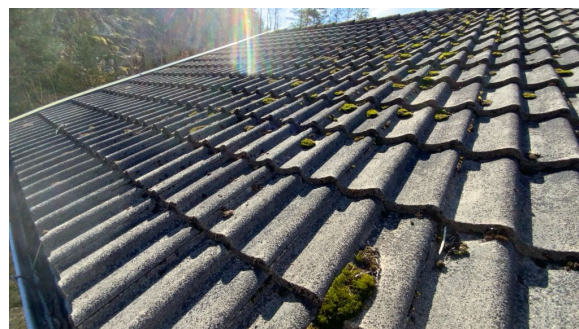
- Tidspunkt for utskiftning av takteking nærmer seg.
- Tidspunkt for utskiftning av undertak nærmer seg.

Mosen må fjernes.

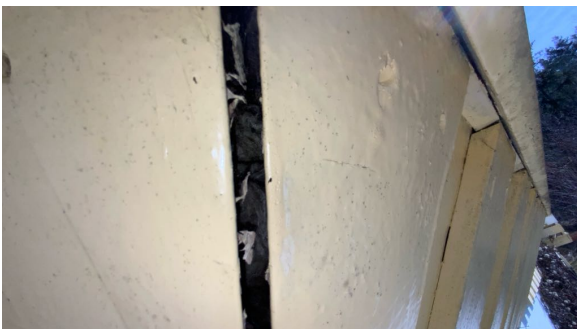
Det er i utbygg til vinduer påvist store sprekker og direkte tilgang til isolasjon. Her kan det trenge inn vann.

Det bør gjøres tiltak på store åpninger i kledning, og det må påregnes å skifte noen bord.

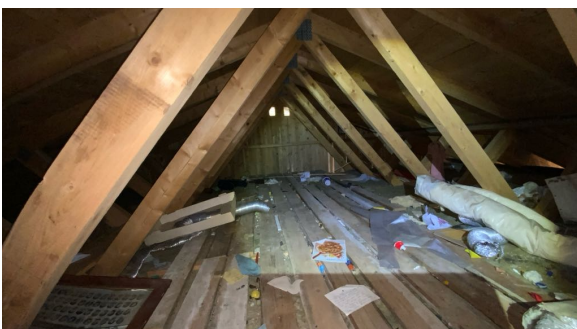
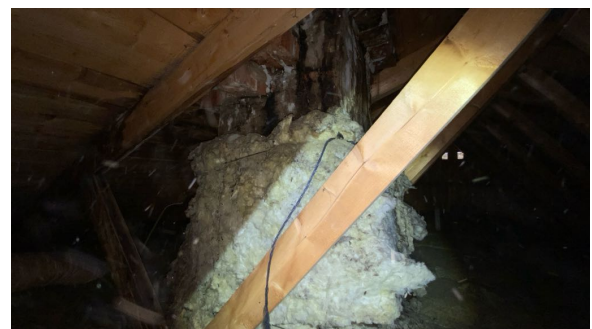
## TG 2 Takkonstruksjon/Loft

- Det er påvist fuktskjolder/skader i takkonstruksjonen.

Det ble ikke målt forhøyede fuktverdier på befaringsdagen, men det er tydelige tegn på at vann har kommet inn.

- Det må gjøres nærmere undersøkelser.

Overvåk tilstanden jevnlig.

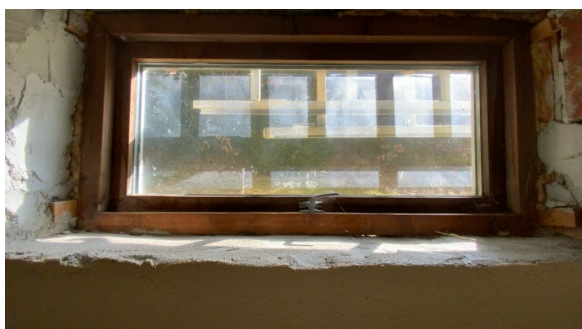
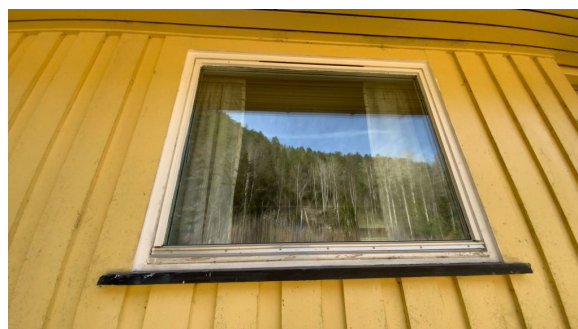
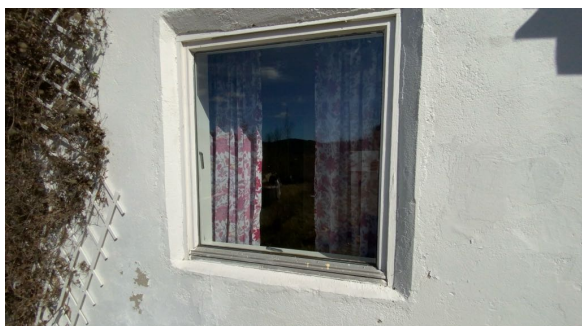
## TG 2 Vinduer

- Det er påvist at enkelte vinduer er vanskelig å åpne/lukke.
- Det er påvist avvik rundt innsettsdetaljer.
- Karmene i vinduer er slitte og det er sprekker i trevirket.

- Det må påregnes noe vedlikehold og at enkelte vinduer må skiftes ut.

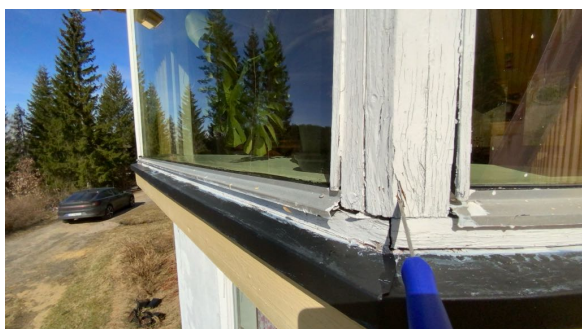
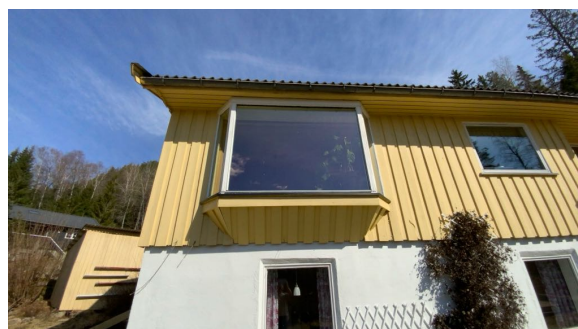
## TG 3 Vinduer - 2

- Vinduene har råteskader.

Vinduene i utbygg har påvist mindre råteskader i bunn, spesielt i hjørnene.

- Vinduer med råteskader må erstattes med nye.

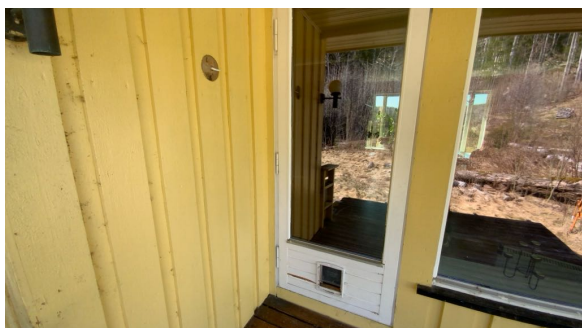
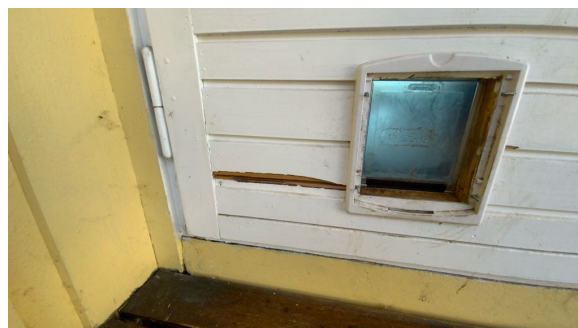
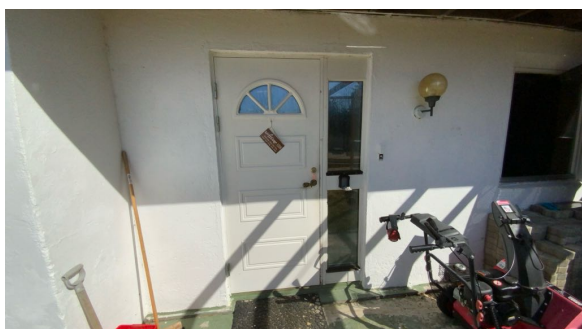
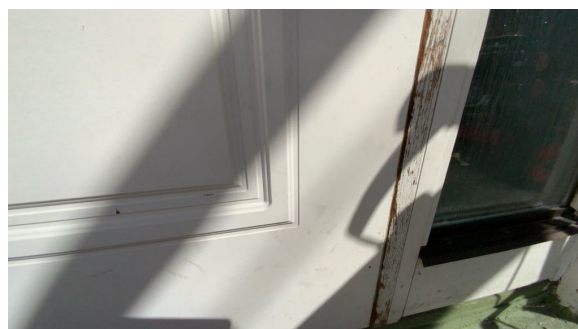
## TG 2 Dører

- Det er påvist dører som er vanskelig å åpne eller lukke.
- Det er avvik:

Det er påvist skader utover normal slitasjegrad på balkongdøren. Balkongdøren er også veldig trang å åpne.

- Tiltak:
- Dører må justeres.

Det bør gjøres lokale utbedringer på balkongdøren for å forhindre fuktinntrenging.

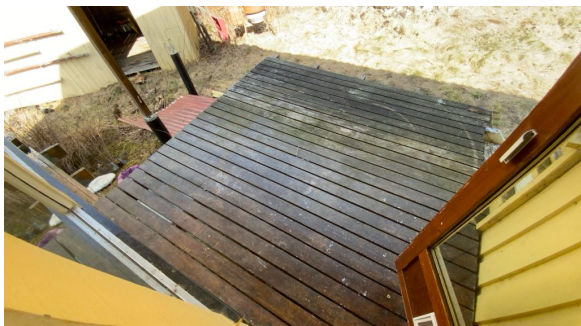
## TG 3 Svært skadet terrasse

- Det er ikke montert rekkverk.
- Det er påvist fukt-/råteskader i konstruksjonen.

Det er store skader på terrassen. Både terrassebord og konstruksjon har større råteskader.

- Råteskadede konstruksjoner må skiftes ut.
- Andre tiltak:

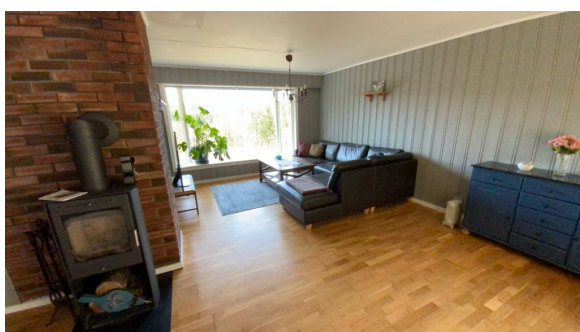
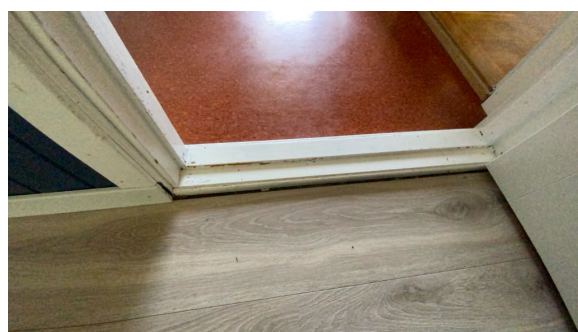
### TG 2 Overflater

Manglende listverk, ufagmessig, mange uferdige overflater (spesielt i underetasjen). Det er en fuktskade på en av takplatene i stuen.

Arbeider på overflater må ferdigstilles.

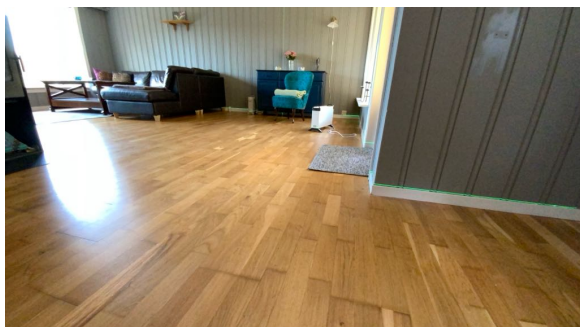
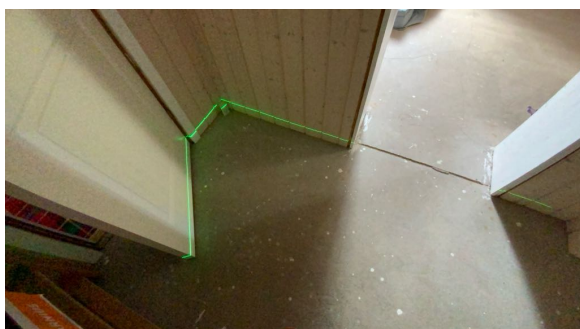
## Etasjeskille/gulv mot grunn

- Det er målt høydeforskjell på mellom 15-30 mm gjennom hele rommet. Tilstandsgrad 2 gis med bakgrunn i standardens krav til godkjente måleavvik.

- For å få tilstandsgrad 0 eller 1 må høydeforskjeller rettes opp. Det vil imidlertid sjelden være økonomisk rasjonelt som et enkeltstående tiltak i en bolig som dette. Dersom boligen en gang skal renoveres, kan man vurdere slike tiltak.

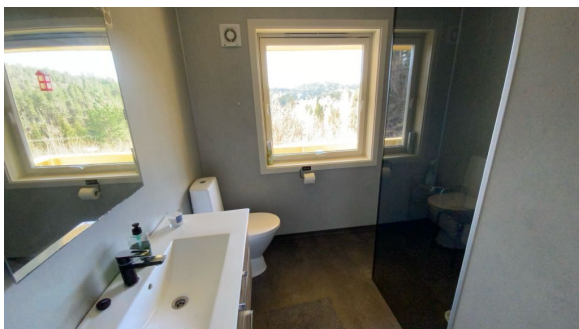
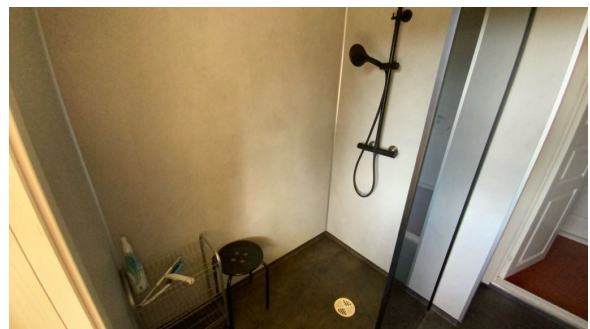
- Det er tegn på fuktskader nederst på våtromsplater.

- Det må foretas utbedring av skadede plater.

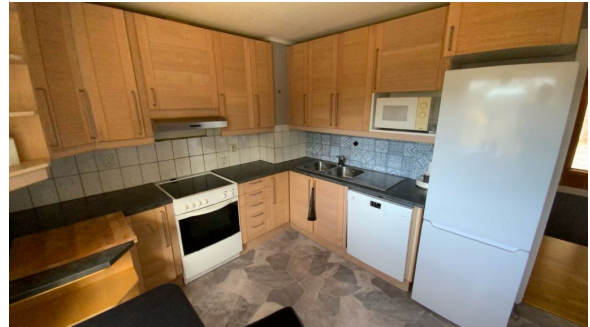
Løs og noe skadet sokkelist.

Det bør gjøres utbedringer av sokkelisten.

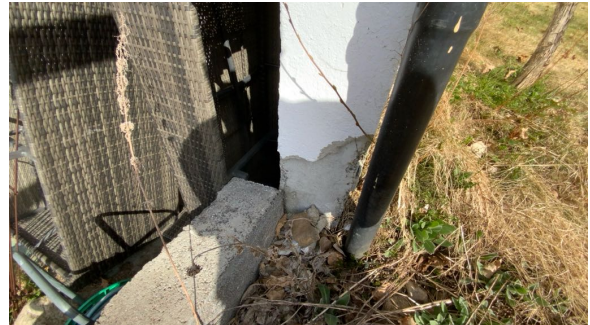
- Grunnmuren har sprekkdannelser.

- Lokal utbedring må utføres.

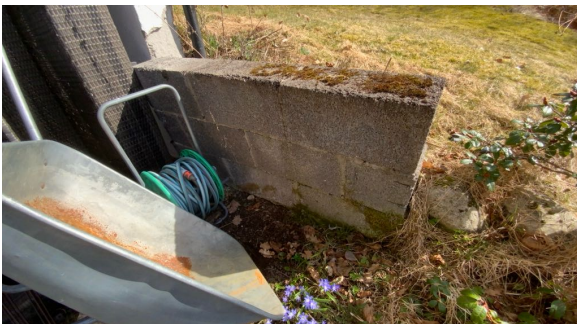
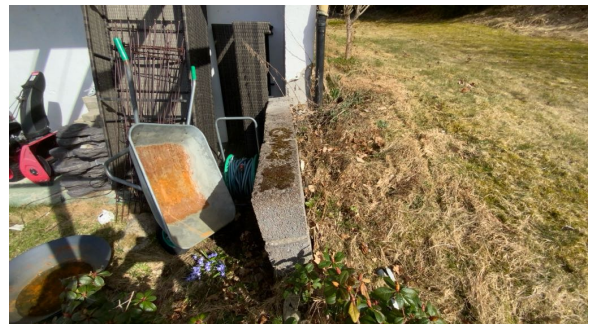
## **Forstøtningsmurer**

- Det er påvist større sprekker og/eller skjevheter i muren.
- Det mangler rekkverk/annen sikring på forstøtningsmuren(e) ut ifra dagens krav.

- Forstøtningsmuren må rives og ny mur bygges.
