Enebolig m/garasje  
Skaustadvegen 12  
3937 Porsgrunn

#### Boligens tekniske tilstand:

#### Utført av:

Dato: 21/08/2025

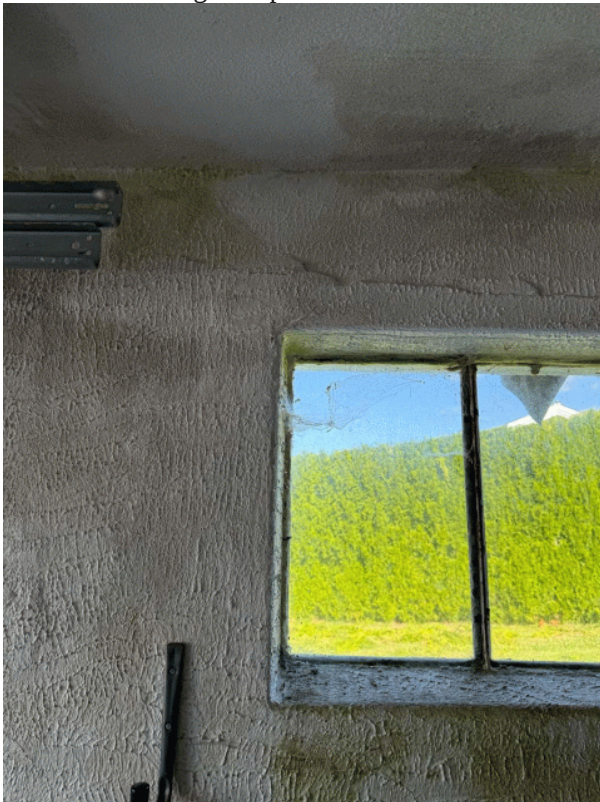
TG2 vurderes grunnet svinnsprekker/tegn til frostspreng og kapillæroppsug i grunnmur, setningsprekk over vindu i garasjen og forhøyede fuktverdier som kan være tegn på sviktende drenering.

**Merknader:** Det ble avdekket svinnsprekker/tegn etter frostspreng og tegn til kapillæroppsug i grunnmuren, samt setningsprekk over vindu i garasjen.

Det ble avdekket forhøyede fuktverdier i utlektede vegger i underetasjen, samt ved overflatesøk i garasjen. Punktet må ses i sammenheng med pkt. 9.1.3.

| TAKSTMANNENS VURDERING VED TG2: | |
|---|---|
| | <p>Konsekvens:</p> <p>Forhøyede fuktverdier (23 vekt%) i treverk bak utlektede vegger i underetasjen innebærer høy risiko for råteskader, muggvekst og helseplager, samt reduksjon i konstruksjonens levetid. Setningssprekk over vindu i garasje kan tyde på konstruksjonsbevegelser som kan forverres over tid og svekke bæreevne. Svinnsprekker/frostspreng i grunnmur kan gi vanninntrengning og forverring ved frost. Kapillæroppslag viser at fukt fra grunnen trekker opp i murverket, noe som indikerer mangelfull fuktsikring.</p> <p>Tiltak:</p> <ul style="list-style-type: none"> <li>- Utfør grundig kontroll av drenering og fuktsikring, vurder utskifting/forbedring.</li> <li>- Fjerne utlekt vegg mot grunnmur for å stoppe videre fuktskader, tørke ut og utbedre skadet treverk.</li> <li>- Reparere svinnsprekker/frostskader med egnede reparasjonsmørtler etter at årsak til fukt er utbedret.</li> <li>- Undersøke og eventuelt utbedre fundament/overdekning over vindu i garasje for å hindre videre setningsskader.</li> </ul> |

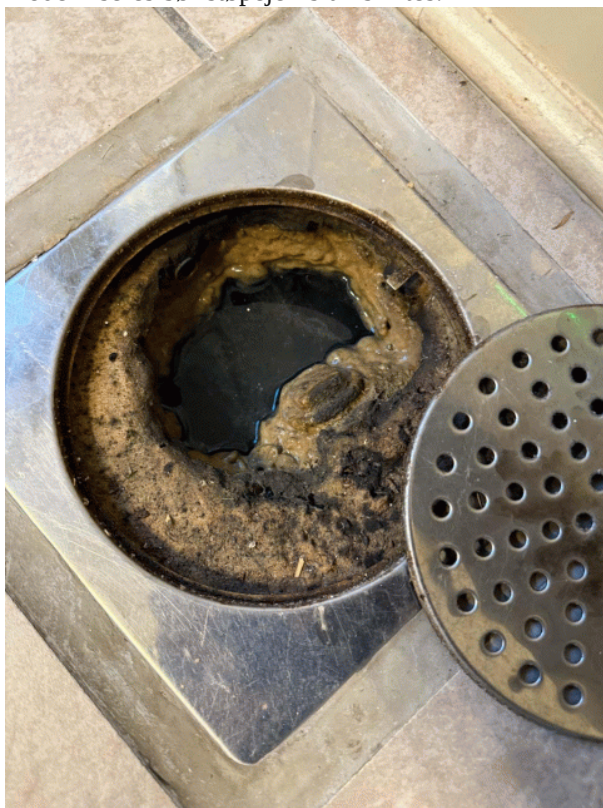
TG2 vurderes grunnet ukjent alder på membran og støpejernssluk.

**Merknader:** Membranens alder er ukjent, og det foreligger dermed usikkerhet om levetid og tilstand. Sluket er vanskelig å identifisere, men fremstår som et eldre støpejernssluk. Her kan det oppstå utettheter over tid i overgangen sluk/gulv. Det vil være et fremtidig vedlikeholdsbehov ved at man regelmessig må kontrollere at det holder tett i overgang mellom sluk og gulv, og samtidig sørge for at sluket er rent slik at vann ikke stiger over sluk. Når bad/våtrom moderniseres bør støpejernssluk skiftes.

| | <p><b>Konsekvens:</b><br/>Ukjent membranalter kombinert med mulig eldre støpejernssluk gir økt risiko for svekket tetthet, korrosjon og lekkasje. Dette kan føre til skjulte fuktskader i konstruksjonen med påfølgende kostbare reparasjoner.</p> <p><b>Tiltak:</b></p> <ul style="list-style-type: none"> <li>- Gjennomføre kontrollmåling og vurdering av tettesjiktets tilstand.</li> <li>- Kontrollere og eventuelt skifte ut sluk til type med dokumentert tetningsløsning i samsvar med dagens forskriftskrav.</li> <li>- Ved rehabilitering bør nytt membransystem etableres med dokumentasjon.</li> </ul> |

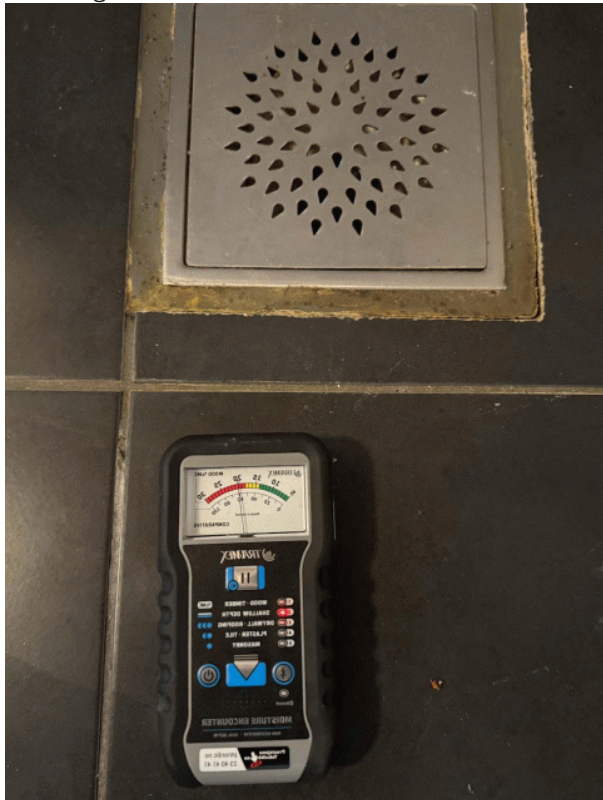
TG3 vurderes grunnet ukjent alder på membran, ingen synlig slukmansjett under klemring, samt påvist fukt.

**Merknader:** Membranens alder er ukjent. Det er registrert plastsluk med klemring, men uten synlig slukmansjett under klemringen. Overflatesøk med fuktindikator viser forhøyede fuktverdier i våtsonen.

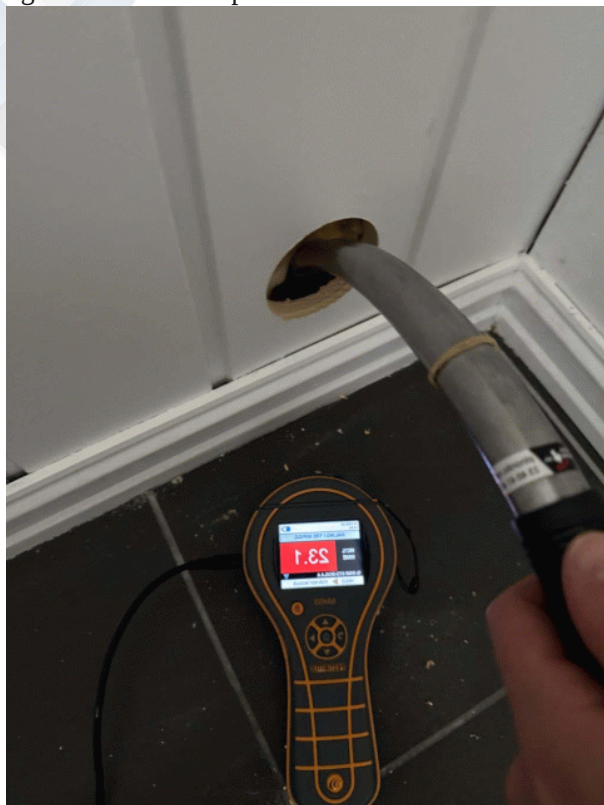
TG3 vurderes grunnet påvist fuktverdi klart over anbefalt nivå i kombinasjon med manglende ventilasjon

**Merknader:** Hullboring i utlektede vegger i rom under terreng viste fuktverdi på 23,1 vekt %, hvilket overstiger anbefalt grense for treverk på 17–18 vekt %. Dette indikerer forhøyet fuktbelastning med risiko for skader. I tillegg ble det ved visuell kontroll avdekket at veggventil mellom kjellerstue og garderobe er tett, noe som reduserer ventilasjonen og kan forverre fuktproblematikken.

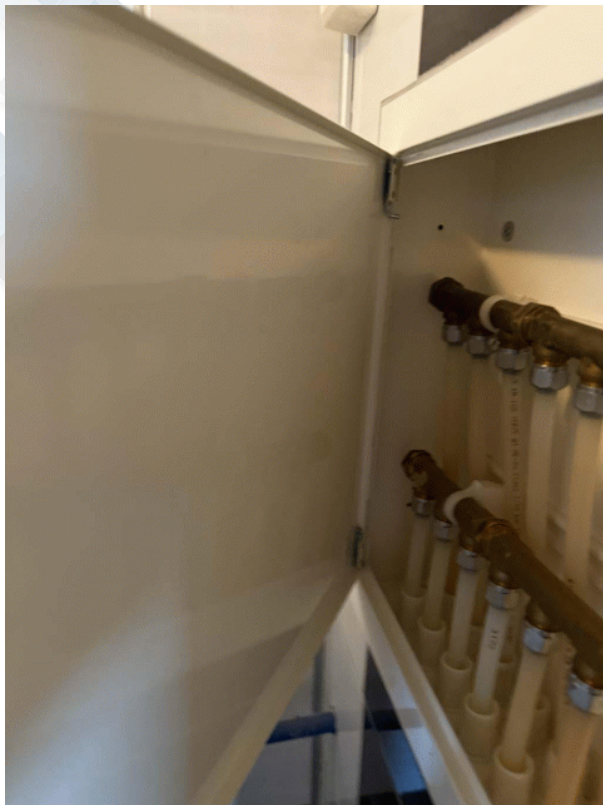
TG2 vurderes grunnet ikke tilstrekkelig markering av fordelerskap.

**Merknader:** Fordelerskapet mangler tydelig og varig merking
