Vardheivegen 14A 4340 BRYNE

Tilstandsrapport Eierskifte

Boligtype: Leilighet i boligblokk

Byggeår: 1991

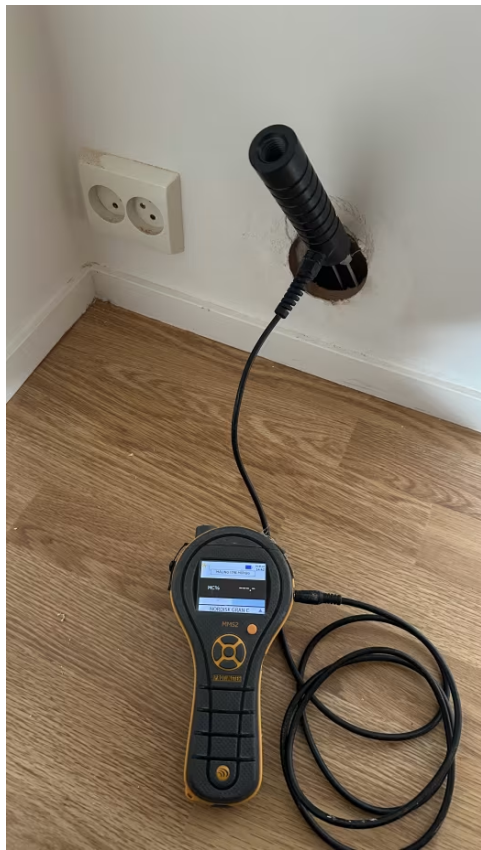
6.10 Våtrom: Bad/vaskerom

Sluk under dusjkabinett er ikke tilstrekkelig inspisert, anbefaler nærmere kontroll ved tilgang. Ingen spesielle avvik registrert på synlig del av sluk, tilstand satt iht. alder. Tettesjikt/belegg kommentert under overflater.
