# Kregen 61

## 4308 SANDNES

### Tilstandsrapport

### Eierskifte

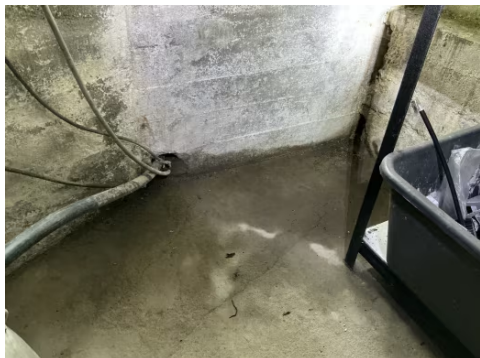
### 6.1 Drenering

Vanninnsig/vann på gulv i kjeller.

Grunnmurs-plast, som bidrar til å beskytte mot fukt, ble først vanlig brukt på 1970-tallet. Siden bygningen er eldre, mangler denne grunnmurs-plast. Dreneringen er så gammel at funksjonen er usikker. Normal levetid for drenering er ca. 30 år. Synlig vann-innsig og vann på gulv i kjeller.

Inspeksjonen avdekket at terrenget stedvis heller inn mot boligen TG 3. Dette er en uheldig situasjon som kan føre til: Økt belastning på den utvendige dreneringen. Risiko for fukt-gjennomtrengning i grunnmuren Overflatevann fra tak er tilkoblet avløp med rør i bakke. Overflatevann fra annekset går til bakke.

På boliger av denne alder må det påregnes fare for noe fuktighet i grunnmur/gulv, dette fordi datidens byggeskikk ikke ble utført med tilfredstillende fuktsikring, ved bruk av knotteplast og drenerør, lik dagens byggeskikk tilsier. Utbedring av drenering og fuktsikring må påregnes.

Prisoverslag er kun for planering av terreng. For bytte av drenering vil prisoverslag være over 300 000 kr. Prisoverslag er sjablongmessig. Ved utbedring av fukt-sikring anbefales prisoverslag fra entreprenør.

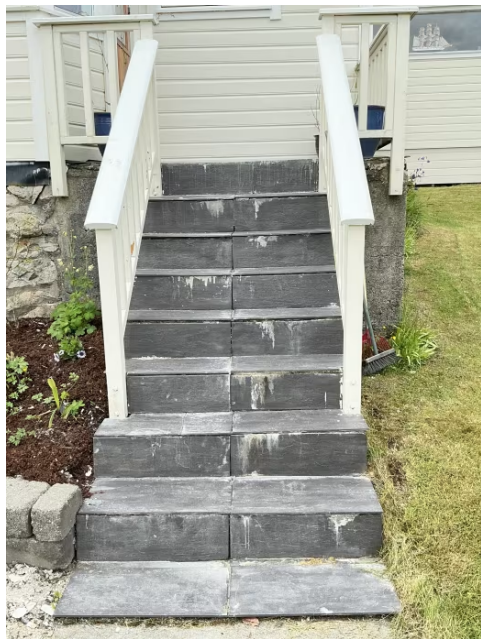
### 6.2 Grunnmur og fundament

Bom (hulrom under) i flere fliser. Flise er ikke fagmessig satt opp.

Det registreres riss/sprekker i grunnmur.

Bør undersøkes nærmere og utbedring foretas. Normaltid for vedlikehold av pussede flater. Bom og løs puss hugges ned. Ny puss påføres. Intervall 20 – 30 år.

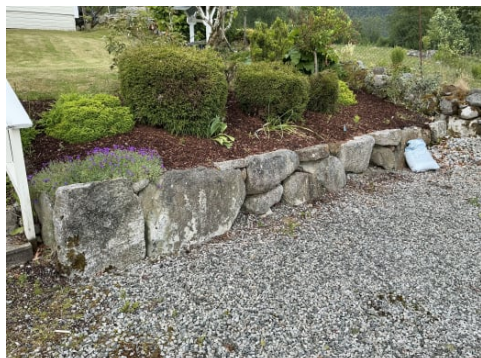
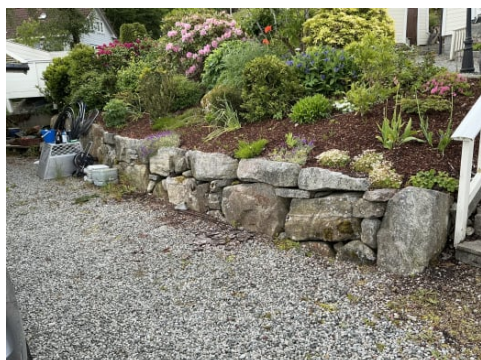
## 6.3 Støttemur

Det registreres skjevhet/ retningsavvik som antas og skyldes jordtrykk eller telebelastning. Grunnforhold/fundamentering er ikke vurdert da den ligger under bakkenivå.

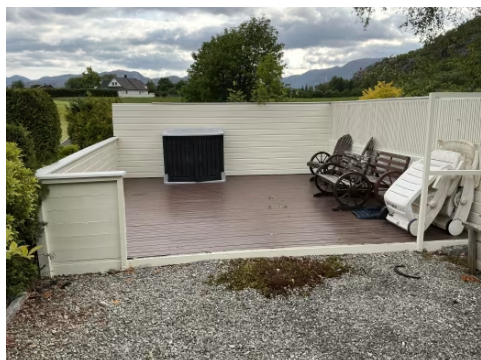
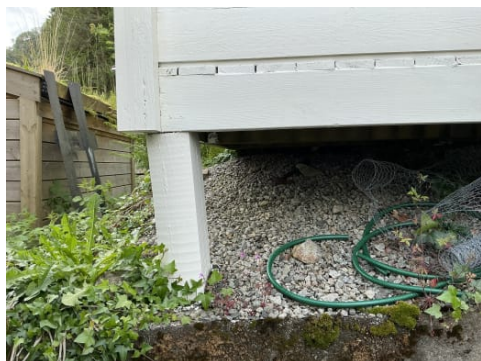
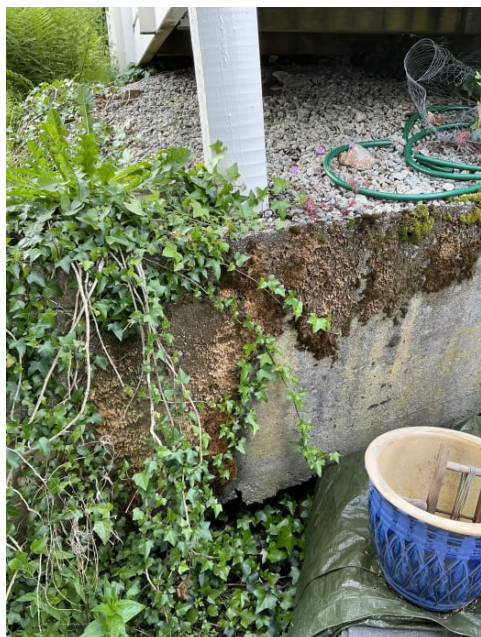
## 6.5 Balkong, terrasse, platting: Terrasse/platting nedre del.

Med hensyn til alder vurderes over halvparten av forventet funksjonstid å være nådd. Normaltid for reparasjon av balkong/terrasse 15 - 30 år. Mark-terrasse er lagt direkte på bakken uten frostsikring, og bevegelser pga. teler i bakken må påregnes.

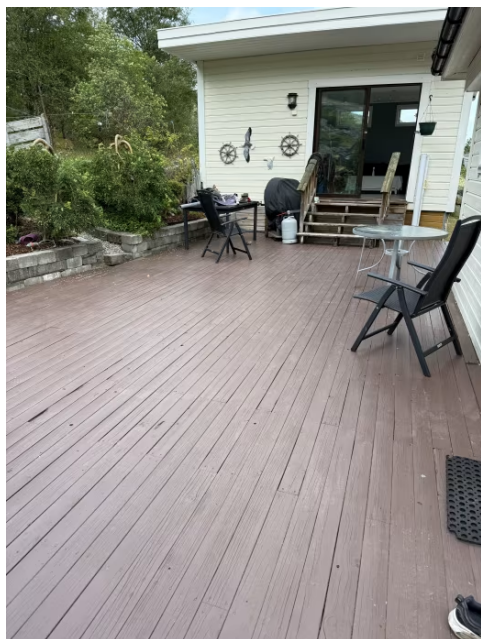
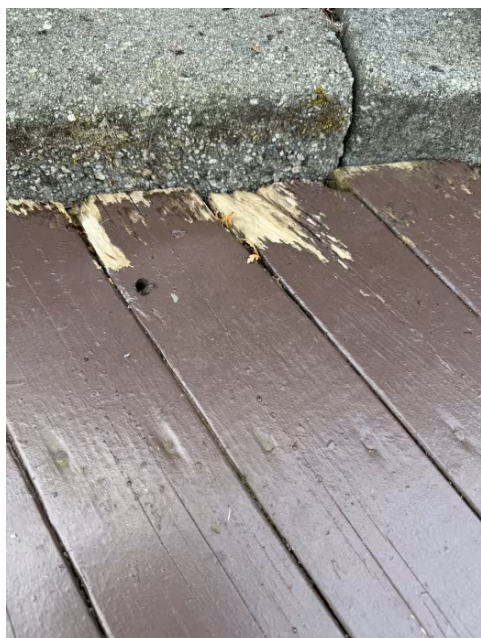
## 6.6 Balkong, terrasse, platting: Ved inngang.

| Type | Terrasse, Platting |
|---|---|
| Ved enkel nivellering er det målt en høydeforskjell på 4 cm. Mark-terrasse er lagt direkte på bakken uten frostsikring, og bevegelser pga. tele i bakken må påregnes. Fukt/råte på noen terrassebord. | |

| Type | Terrasse, Platting |
|---|---|
| Det må påregnes å bytte terrasse-bord med fukt/råteskade. Normaltid for reparasjon av balkong/terrasse 15 - 30 år. | |

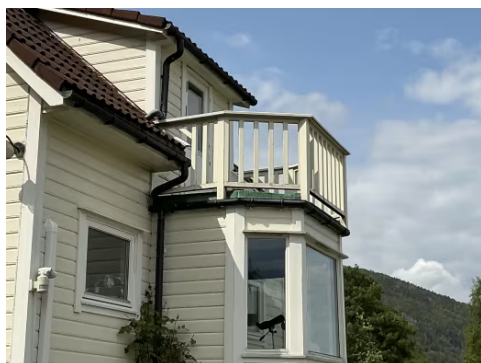
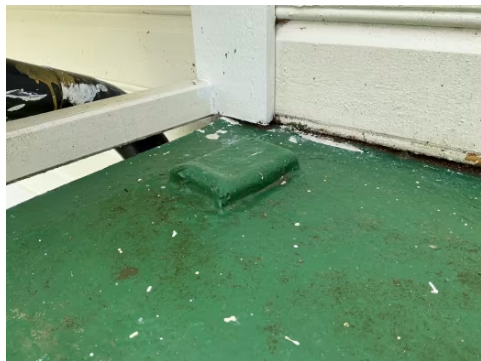
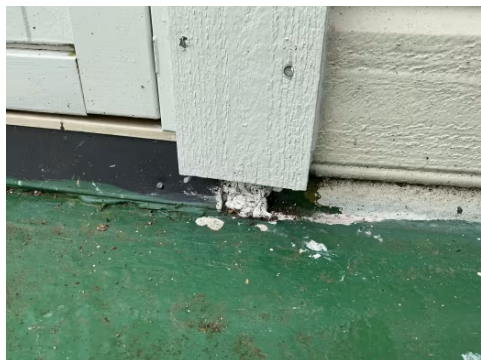
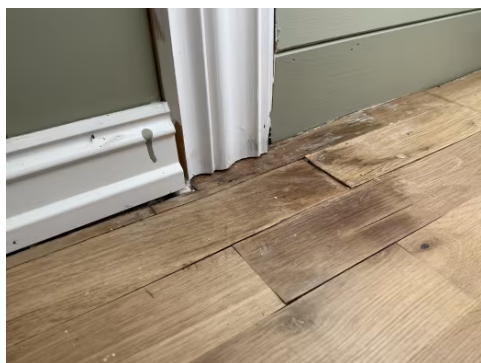
## 6.7 Balkong, terrasse, platting: Balkong

Konstruksjonene har fukt/råteskader. Oppbyggingen av terrasse/balkong øker faren for skjulte skader i konstruksjonene. Innfesting er skjult i konstruksjon og er ikke tilgjengelig for kontroll. Balkong er teknet med glassfiber.

TG 3 på grunn av blant annet fuktskade på innvendig gulv ved terrasse-dør. Synlig fugemasse på tekking og utvendig omramming på dør. Det er usikkert om lekkasje kommer fra tekking/opp-kant ved dør/vegg eller tetting på dør.

Terrasse/balkong er etablert over oppholdsrom. Dette er en konstruksjons-metode med økt fare for skader, som blant annet forutsetter bruk av damp-sperre mot oppvarmet rom for å unngå kondenssskader. Det finnes ingen dokumentasjon på hvordan balkongen/terrasse er bygget opp.

Det er usikkert om lekkasje kommer fra tekking/opp-kant ved dør/vegg eller tetting på dør. Videre undersøkelse må påregnes og utbedring foretas. Prisoverslag er sjablongmessig. Det tas forbehold om skjulte feil og mangler.

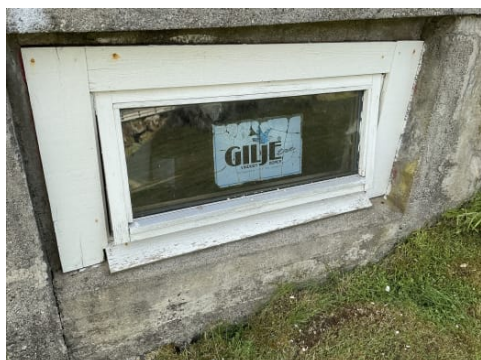
Ommramming på vindu til kjeller er ikke fagmessig utført.

Inn-pussing av vindu i kjeller må påregnes. Ytterlig kontroll og utbedring etter lekkasje (terrasse-dør) mot balkong må påregnes og ses i sammenheng med utbedring av tekking på balkong. Regelmessig vedlikehold og inspeksjon kan forlenge levetiden. Normaltid for justering av vindu og dører 2 - 8 år.

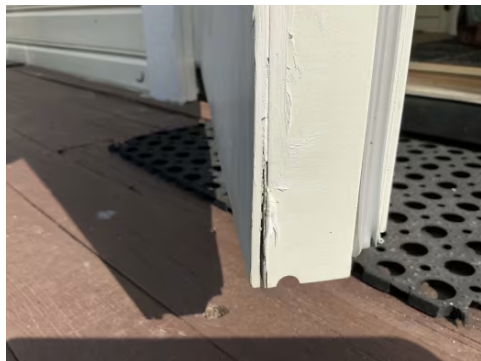
Sprekk på dørblad til inngangsdør.

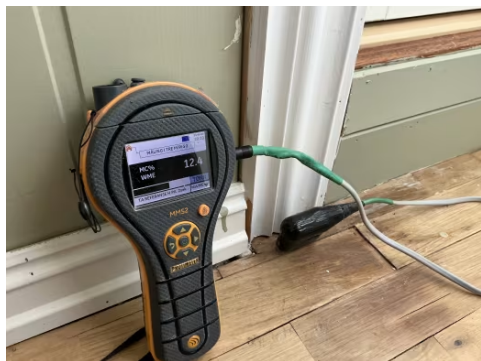
Ved fukt-søk er det ikke registrert unormale verdier.

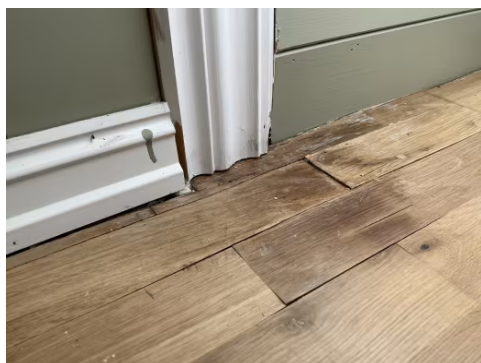
Fukt-merker på gulv.

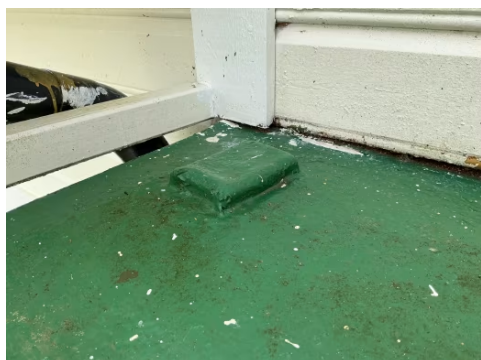
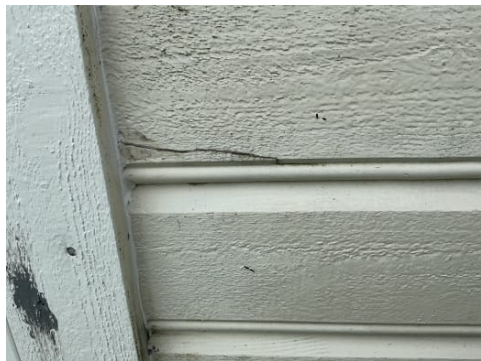
## 6.9 Yttervegger

Noen sprekkdannelser i panel.  
Det er liten luftespalte mellom ytterkledning og grunnmur og lufting er redusert TG 2.  
Lusing/musebånd i nedre kant av konstruksjon bak kledning observert ved stedvis sjekk.  
Lusing/musebånd i nedre kant av konstruksjon er ikke montert bak hjørne-bord TG 2.

Det anbefales å etablere muse-tetting bak hele kledning.  
Det bør foretas tiltak for å bedre lufting av kledningen.

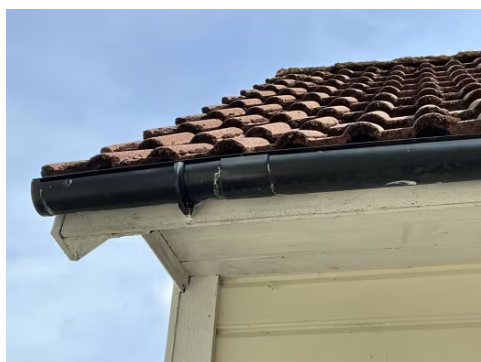
## 6.10 Renner og nedløp

Drypp fra renner kan forekomme. Med hensyn til alder og slitasje vurderes over halvparten av forventet funksjonstid å være nådd. TG 2 renner og nedløp på grunn av alder. Takrenner og nedløp i plast en forventet levetid på 20 - 30 år.

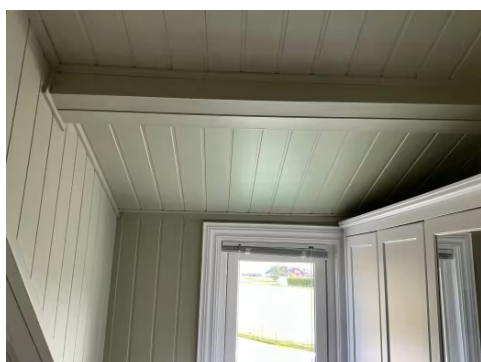
## 6.11 Takkonstruksjon

Enkel takkonstruksjon med åser bygget etter byggemåte fra byggeår.

Inspeksjon og vurdering av takkonstruksjonen anbefales når forholdene gjør det mulig. Det vil ikke være unormalt med borebille/morr i boliger av denne alder.

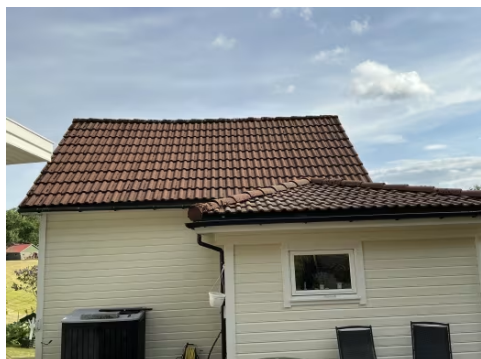
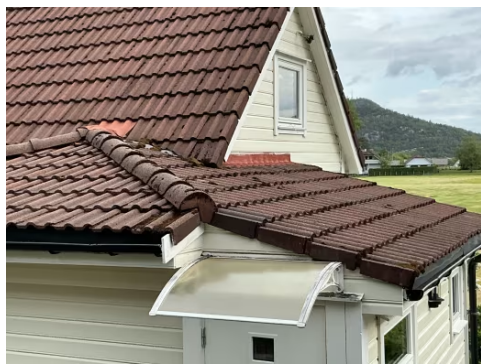
## 6.12 Takteking

Beslag/bly mellom teking og vegg er ikke fagmessig satt opp og tetting er usikker.

Siden taket (takkonstruksjon, takteking og skorstein) kun er observert fra bakke, er vurderingen begrenset av dette. Det er ikke sikkerhetsmessig forsvarlig å bevege seg ut på taket. Selv om det ikke er avdekket skader under befaringen, betyr ikke dette at det ikke foreligger skader som en besiktigelse på taket kan avdekke.

Etter byggt teknisk forskriftskrav tilbake til 1969 er det krav til snø-fangere på yttertak. Det gjøres oppmerksom på at det savnes snø-fangere på takflaten. Viktig at takkonstruksjonen sikres for nedfall som kan føre til skade.

Begroing. Mose og lav fjernes uten å skade teking. Intervall 5 - 15 år. Årlig kontroll av takteking og halvårlig rens av nedløpsrør anbefales.

Montere snø-fangere på tak kan vurderes.

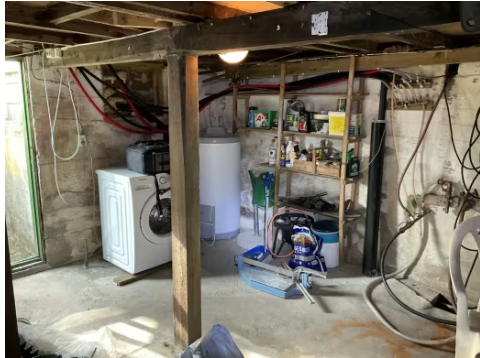
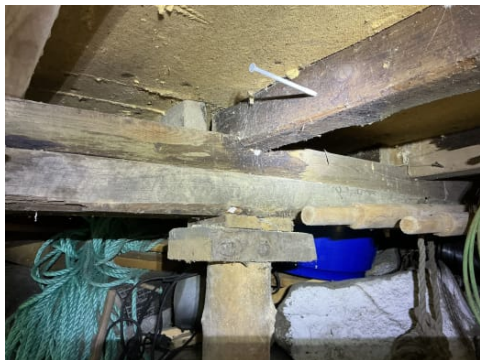
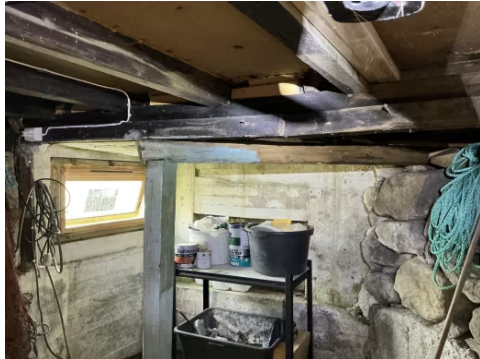
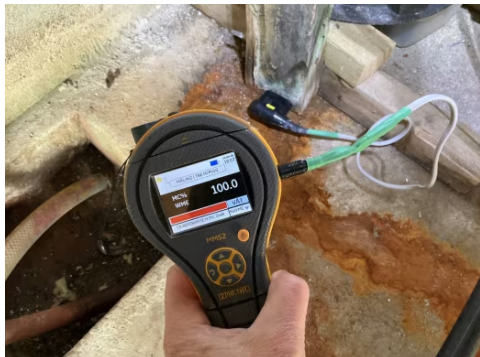
## 6.14 Etasjeskille og gulv på grunn

Bjelkelag fra byggeår er støttet med støttet i kjeller. Fukt/råte på støttet som går til gulv. Skjevheter i gulv er ikke uvanlig for eldre boliger, og skyldes erfaringsmessig under-dimensjonering/ujevn dimensjonering av materialer. Normaltid for reparasjon. Utskifting av ødelagte deler 40 - 80 år.

Tilstandsgrad 3 gis med bakgrunn i standardens krav til godkjente måle-avvik. Det registreres borebille/morr i bjelkelag i kjeller. Bytte av dårlige bjelker/tiltak mot borebille må påregnes. Ved evt. legging av nytt gulv som stiller krav til plan-het av underlaget, må tiltak påregnes. Prisoverslag er sjablongmessig.

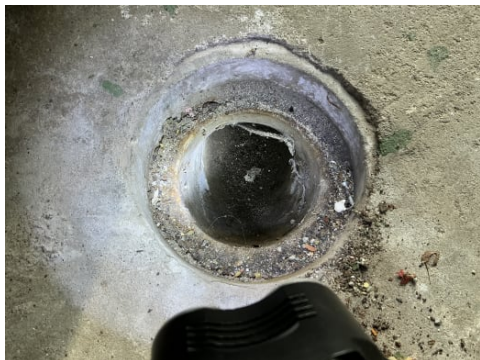
## 6.18 Avløpsrør

skader/lekkasjer kan oppstå. Avløpsrør og sluk i støpejern. Forventet levetid 15 – 75 år. Anbefalt

Det anbefales at alle vannlåser etter-trekkes og kontrolleres jevnlig. Avløp går til bekk. Forhold må kontrolleres nærmere.

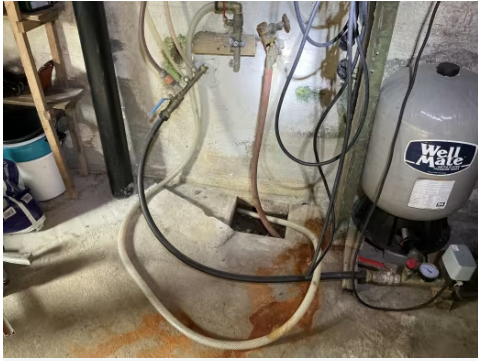
Vannledninger henger løst.

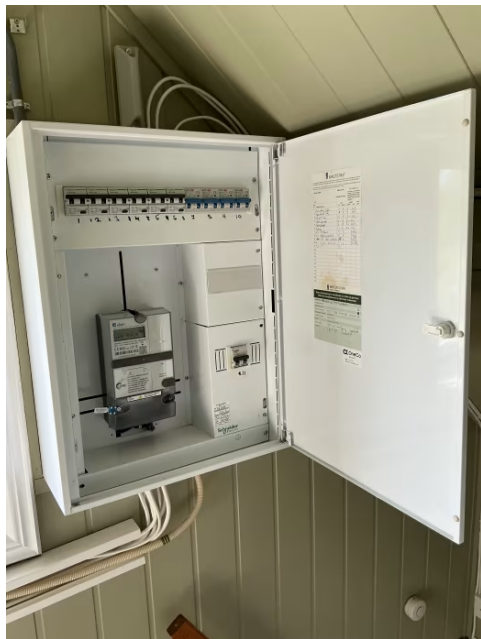
Sikringsskap står på loft.

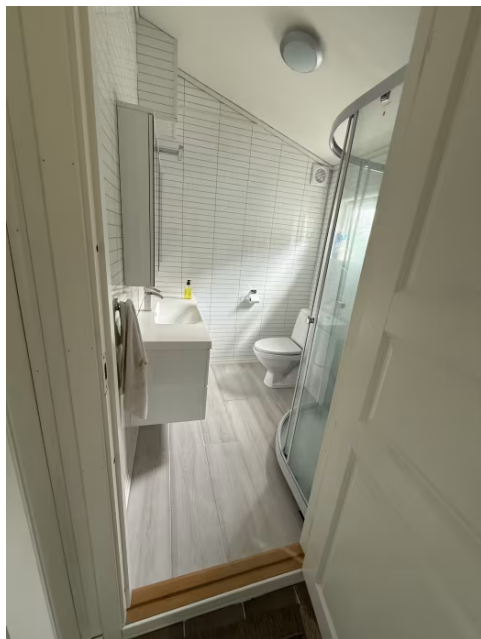
## 6.24 Våtrom: Bad.

Det er behov for totalrenovering av våtrommet!

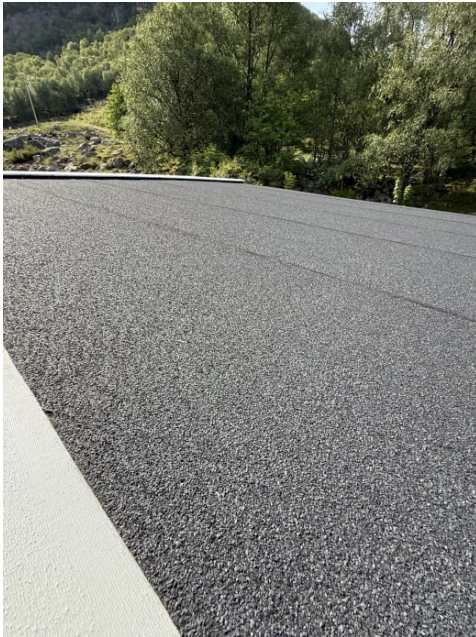
Overflatevann fra tak blir ledet til nabotomt.
