Tilstandsrapport

📍 Waldemar Thranes gate 71 B, 0175 OSLO

Befaringsdato: 14.08.2024

Rapportdato: 21.08.2024

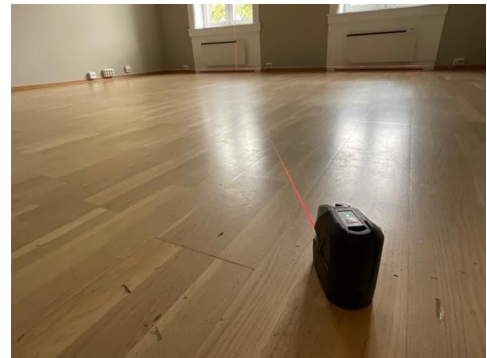
Nivellering stue/kjøkken, ingen registrerte avvik

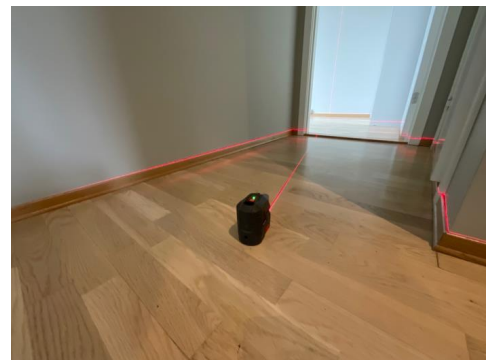
Nivellering gang, soverom, ingen registrerte avvik

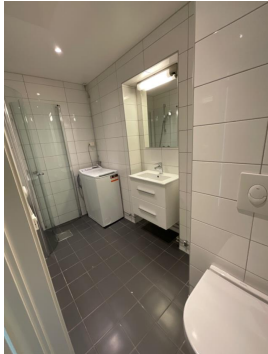
! TG 2 Overflater vegger og himling

- Det er påvist sprekker i fliser.

- Det må gjøres tiltak for å utbedre avviket.

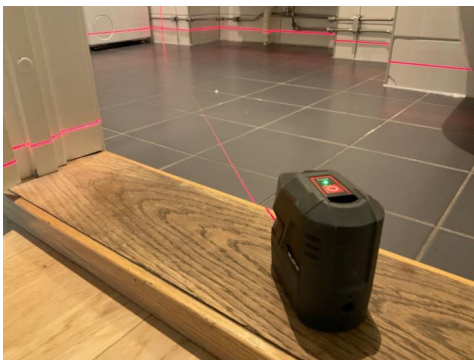
! TG 2 Overflater Gulv

- Det er påvist at noen fliser har bom (hulrom under).

- Gjennomføre ytterligere undersøkelser og foreta utbedring av skade.

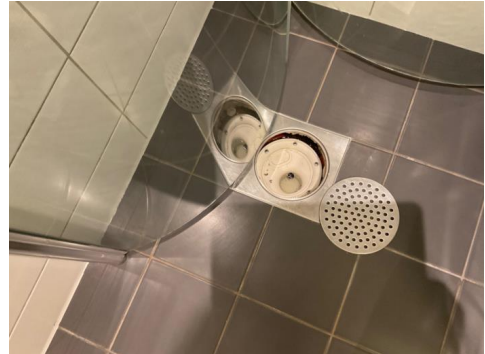
! TG 1 Sluk, membran og tettesjikt

Det er plastsluk og banemembran med ukjent utførelse

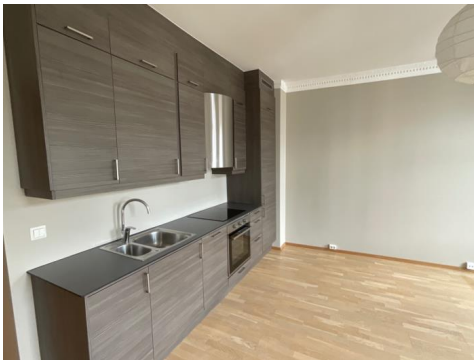
TG 2 Avtrekk

- Det er kun kullfilterventilator på kjøkkenet og heller ikke andre forserte/mekaniske avtrekksløsninger fra kokesonen.

- Om mulig bør det etableres mekanisk/forsert avtrekk ut fra kokesonen.

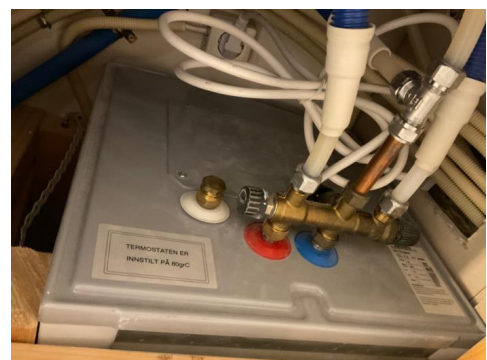
TG 2 Varmtvannstank

- Det er ikke påvist tilfredsstillende el-tilkobling av varmtvannstank iht. gjeldende forskrift.

- Det bør etableres tilfredsstillende el-tilkobling etter gjeldende forskrift.
