# Tilstandsrapport

Enebolig

Grøtes vei 26 , 7517 HELL

Befaringsdato: 26.01.2026

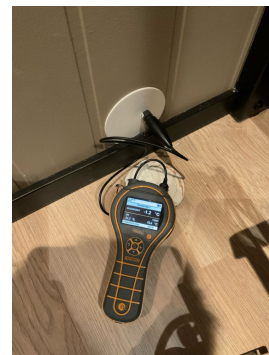
## 1. ETASJE > VASKEROM /TEKNISK ROM

#### Vurdering av avvik:

- Det er avvik:

Avvik er vurdert som kosmetisk, og tiltak er ikke ansett som nødvendig da rommet på befaringsdagen ikke har installasjoner som medfører vesentlig fare for vannsøl på vegger.

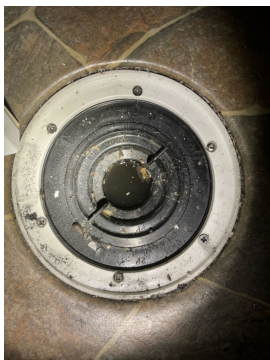
## 1. ETASJE > VASKEROM /TEKNISK ROM

Rommet har vegghengt utslagsvask i rustfritt stål og vegghengt blandebatteri med uttak for vaskemaskin. Varmtvannsbereider plassert i hjørne.
