Tilstandsrapport

Tomannsbolig

Kubjelleveien 14A , 1570 DILLING

Rapportdato: 06.05.2026

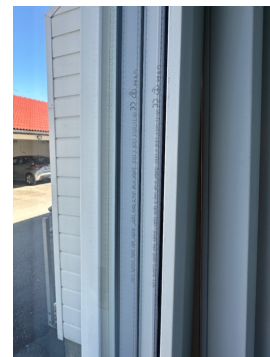
! TG 1 Vinduer

Malte trevinduer av 3-lags isolerglass med toppsving. Vinduene har utenpåliggende sprosser.

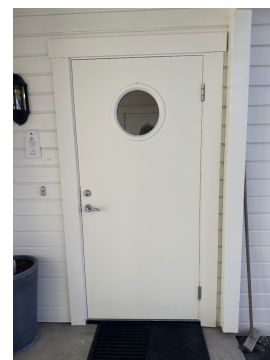
! TG 1 Dører

Boligen har fabrikkmalt hvit hovedinngangsdør fra Swedoor, med rundt glassfelt. Balkongdør har glassfelt med 3-lags isolerglass. Boddør er fabrikkmalt.

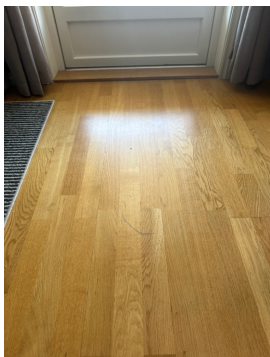
! TG 1 Overflater

Innvendige overflater består av malte gipsplater på vegger og i himlinger. Gulvflater har 3-stavs eikeparkett og profilert listverk. Det er et merke i gulvet i stuen, ved utgang til balkong.

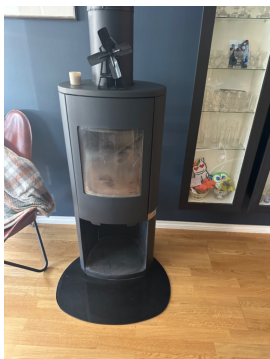
! TG 1 Pipe og ildsted

Vedovn fra Heat & Glo med glass gulvplate foran ildstedet. Røykløp er utført med stålpipe.

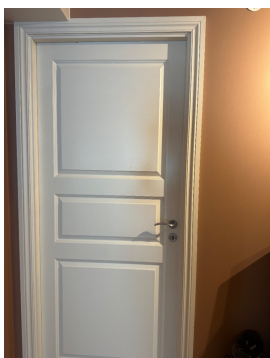
! TG 1 Innvendige dører

Malte fyllingsdører med speil.

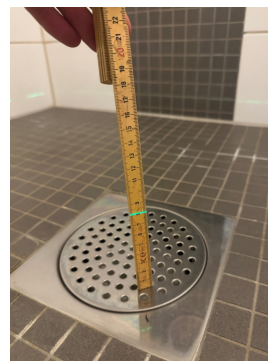
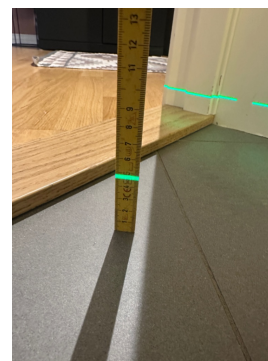
! TG 1 Overflater Gulv

Badet har flislagt gulv med elektriske varmekabler. Fallforholdene er vurdert som tilfredsstillende, med fall på 1:100 på øvrig gulv. I dusjsonen er fallet målt til 1:50, noe som anses som tilfredsstillende. Høydeforskjellen fra topp sluk til topp flis ved dør er målt til 32 mm. Kravet er minimum 25 mm.

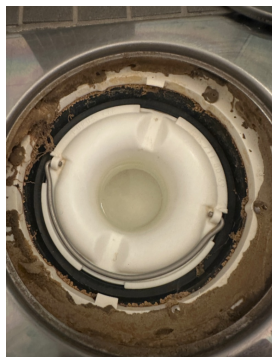
! TG 1 Sluk, membran og tettesjikt

Sluk er Joti K-sluk i PP-plast med klemring. Det foreligger ikke dokumentasjon på utført membran/tettesjikt. Membranens utførelse og tilkobling mot sluk er derfor ikke dokumentert.

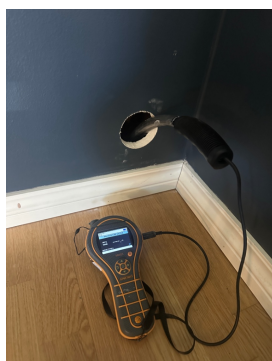
! TG 0 Tilliggende konstruksjoner våtrom

Det ble foretatt hulltaking i tilstøtende vegg fra stue for kontroll av konstruksjonen. Det ble ikke registrert unormale forhold, og måleresultatene viste tørre verdier uten utslag på forhøyet fukt. Hulltakingen er etter utført kontroll plombert med plastlokk.

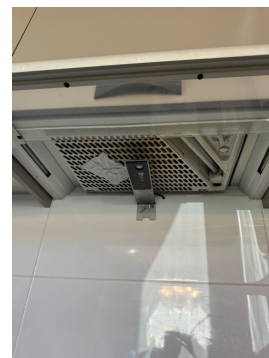
! TG 1 Avtrekk

Kjøkkenventilator i overskap, funksjonstestet ved befarings.

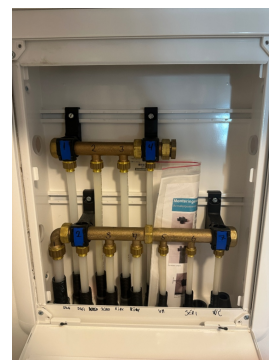
! TG 1 Vannledninger

Vannledninger er utført som rør-i-rør-system med plast. Fordelerskap er plassert i bod. Boligen har trådløst vannstoppersystem. Utvendig tappekran.
