# Tilstandsrapport

Tomannsbolig

Stemmelia 49A , 5223 NESTTUN

Befaringsdato: 09.02.2026

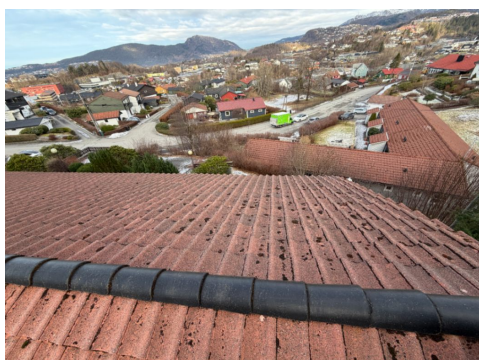
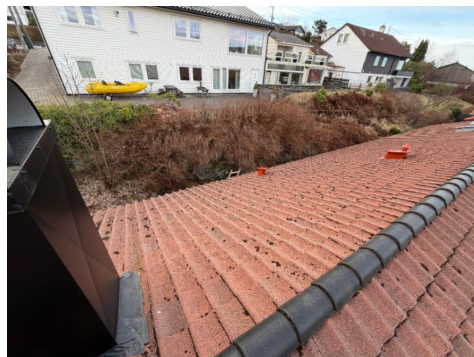
- Det er påvist skader eller avvik på selve taktekkingen.

Taktekking har passert forventet levetid og tiltak må påberegnes. Det er ingen påviste lekkasje på befaringsdagen.

Taktekking må påberegnes utskiftes grunnet alder.

**Kostnadsestimat: 100 000 - 200 000**

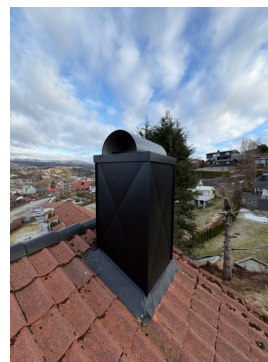
Nytt pipe beslag i 2024

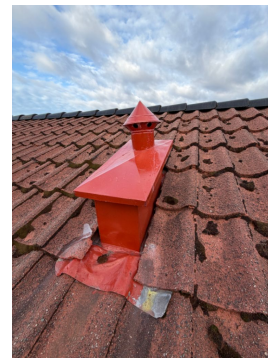
Malte tak hatter i 2024

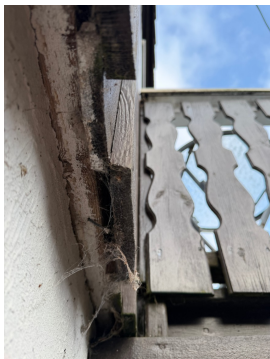
Tiltak må påberegnes grunnet alder på kledning.

- Musesperre må etableres.
- Det må foretas tiltak for å lukke avviket.

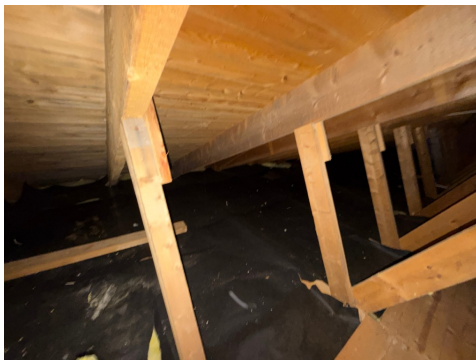
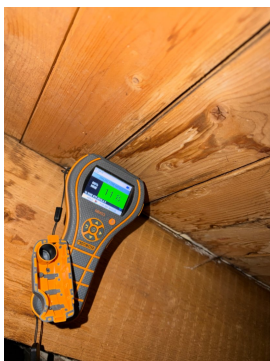
Takkonstruksjonen har sperrekonstruksjon. Ingen tegn til svikt eller nedbøyning. Noen spor i undertaket etter tidligere lekkasje. Dette er tørt på befaringsdagen og pipen er kledd inn med beslag. Isolasjon tar i sutaket enkelte plasser og bør justeres for å ha god gjennom lufting.

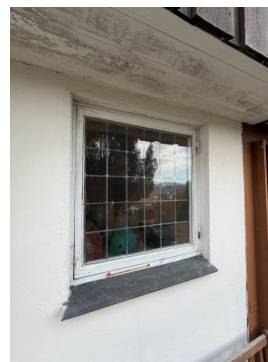
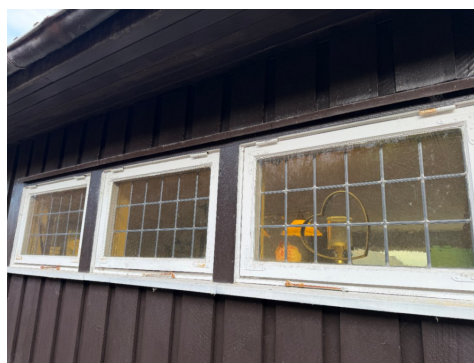
Bygningen har malte trevinduer med 2-lags glass som er byttet i 2020. Det er byttet i kjeller stue, på bad, kjøkken og alle soverom.

Tiltak må påberegnes grunnet alder på vinduer.

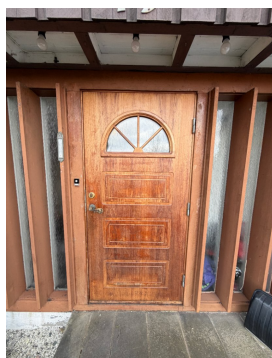
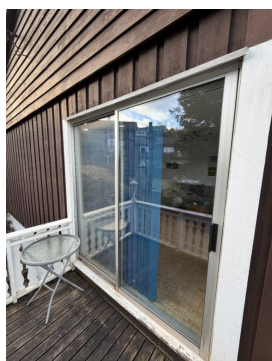
Bygningen har teak hovedytterdør og skyvebalkongdør i aluminium.

Tiltak må påberegnes grunnet alder.

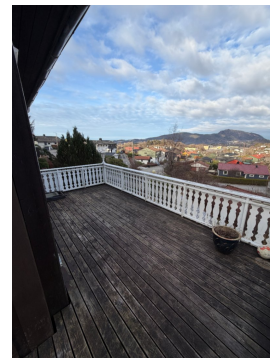
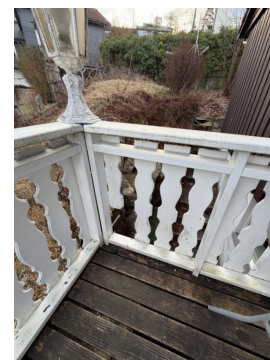
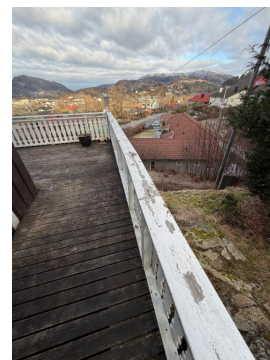
Altan med tilkomst fra stue, oppmålt til 17m2

Tiltak må påberegnes både med terrassegulv og rekkverk.

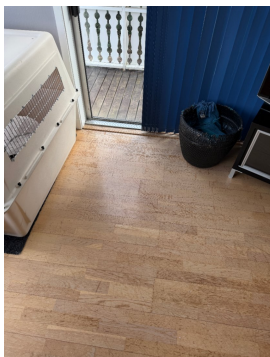
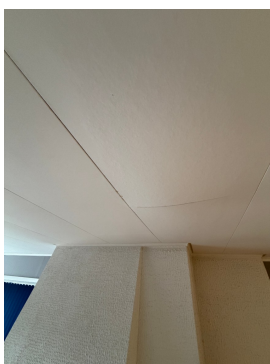
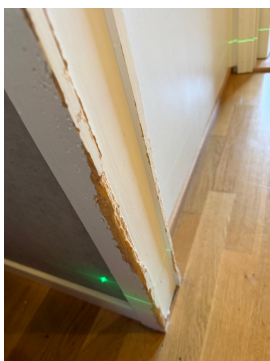
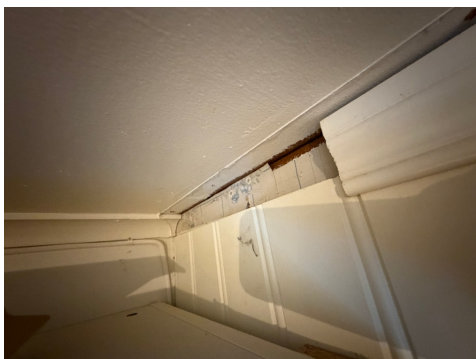
Overflater er hovedsakelig av noe eldre dato. Taket ved pipen henger noe, etter tidligere lekkasje.

manglende listverk enkelte plasser

- Overflater må utbedres eller skiftes.

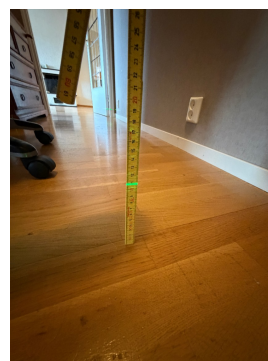
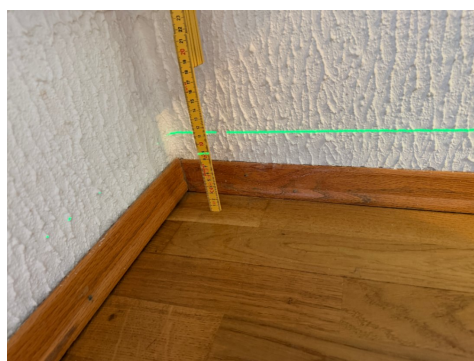
- Det er målt høydeforskjell på mellom 15-30 mm gjennom hele rommet. Tilstandsgrad 2 gis med bakgrunn i standardens krav til godkjente måleavvik.

- For å få tilstandsgrad 0 eller 1 må høydeforskjeller rettes opp. Det vil imidlertid sjelden være økonomisk rasjonelt som et enkeltstående tiltak i en bolig som dette. Dersom boligen en gang skal renoveres, kan man vurdere slike tiltak.

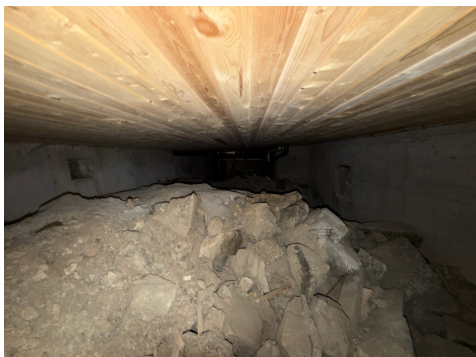
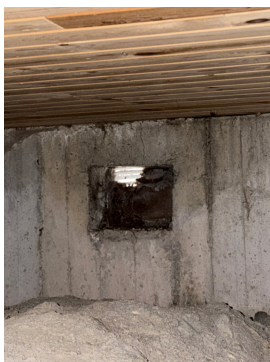
Bygningen har krypkjeller under trebjelkelag og stubbegulv.  
Det er målt luftfuktighet innenfor normale verdier,

Enkelte ventiler er tettet igjen, bør åpnes for bedre ventilering.

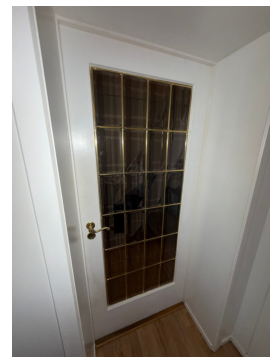
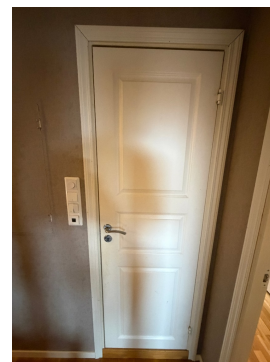
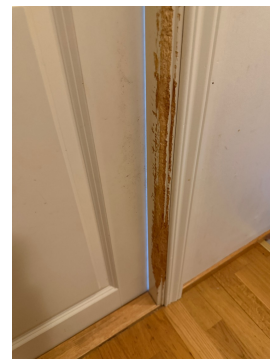
Karm inn til soverom ved trapp.

Utskiftning av enkelt dører og karmen må påberegnes.

**Kostnadsestimat: 20 000 - 100 000**

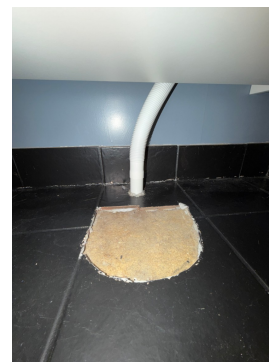
### TG 2 Vannledninger

Utskiftning av vannledninger til kjøkken, vaskerom og toalett må påberegnes på sikt.

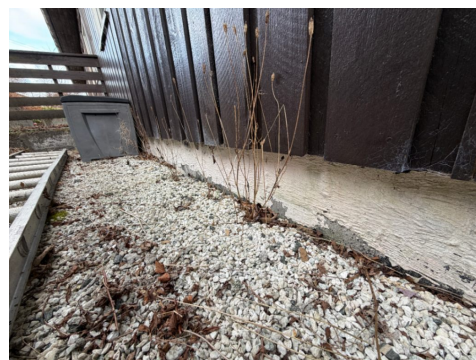
Bygningen har betonggrunnmur. Ingen sprekker, riss eller større avvik. Noe malingsflass. Normalt vedlikehold må påberegnes.
